建設工事における安全管理システムに関する考察

Research on safety management system in construction accident

In this paper, a bridge failure is taken as an example of a construction accident, and potential factors which resulted in the accident are analyzed. As a result of analyzing the factors, it was shown rather than the technical factor which is a direct cause of an accident in case of this accident that the indirect human factors, such as contract, governing structure, design-construction system etc., had serious influence. In this example, while reporting these indirect human factors clearly, the collapsed beams of the accident are exhibited in the campus of university. Thus, it pointed out that it was an effective method to analyze the past accident and disaster example, and to use for safety education.

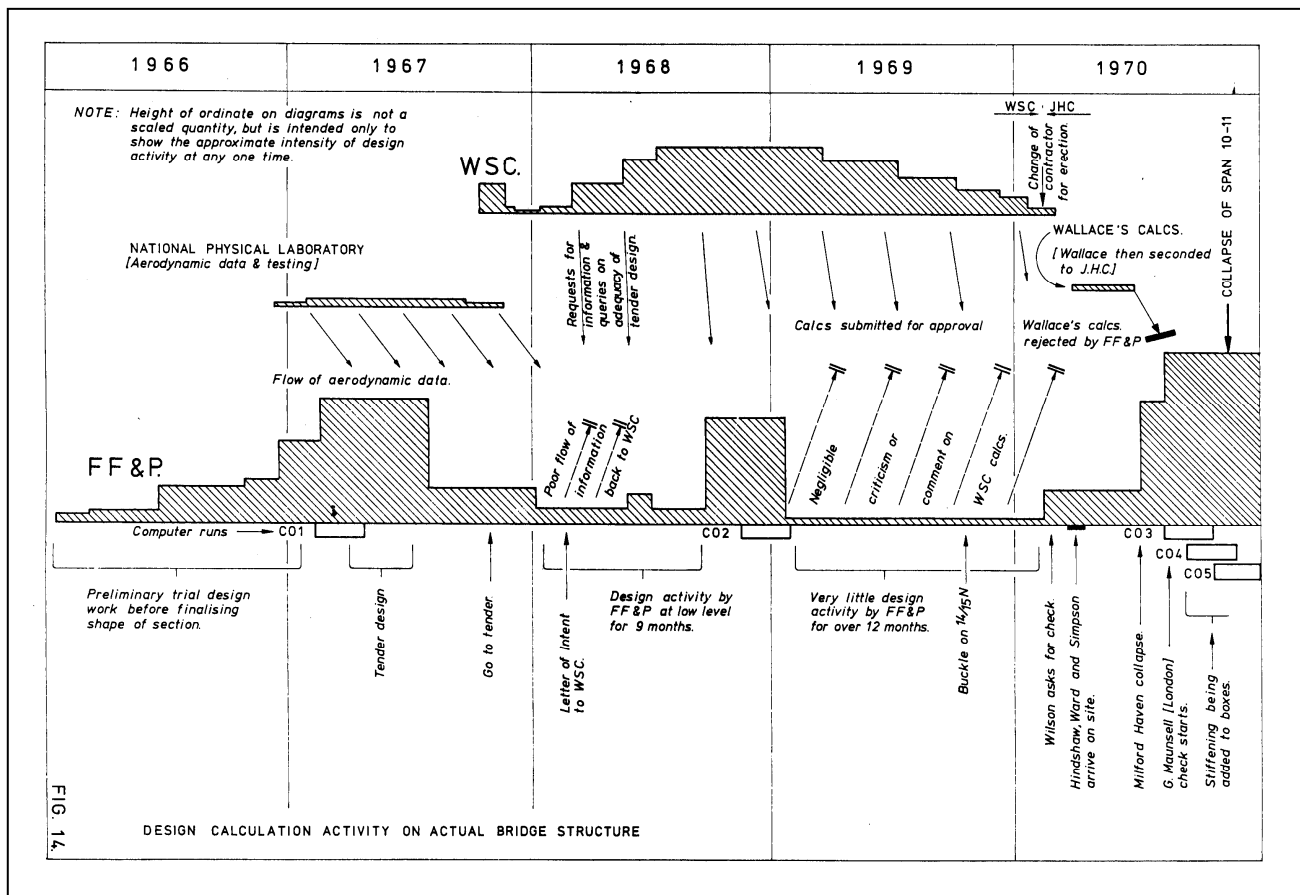
図-3 設計計算作業の取り組み経緯³⁾

者・施工者間の行為の事実関係を明確に把握することに焦点が置かれている。一例を挙げると、図-3は本橋の設計計算に関して、誰が、いつ頃、どのような計算を行ったかを明らかにするために、設計コンサルタント(F&P)と施工業者(WSCおよびJHC)間の作業のやり取りについての状況を模式的に示したものである。この調査から、本橋の設計者であるコンサルタントの構造設計の検討不足と架設方法に関して施工業者への指示が十分でなかったことが事故の主要原因であると論じている。特に、新たな架設方法の選定に関して十分な検討がないまま実行を認めた点、架設時の応力照査を怠った点など、設計管理に重大な欠陥があったとされている。

その背景には、本橋がオーストラリアで初めての本格的な斜張橋建設であったため、英国で実績のあるF&Pが設計コンサルタントに選定されたが、具体的な架設検討を施工業者任せにしたことが挙げられる。更に、労働争議による工事遅延の影響で工程短縮を図ったことや架設途中での施工業者の交代による工事関係者間における情報伝達の不足などの要因も加わった。結論として、設計コンサルタントF&Pの設計業務の取組みに対する責任感の欠如が最大の原因であり、同社に重大な責任があることを指摘している。

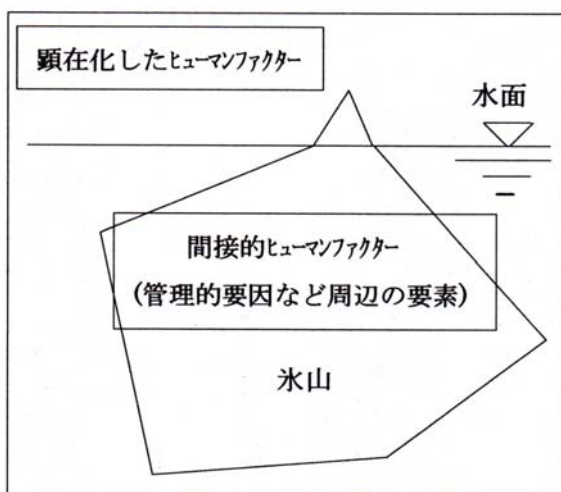
図-4 ヒューマンファクターの概念

間接的なヒューマンファクターは、実際に見えている直接的なヒューマンファクターの下に隠れているものであっても、むしろ「大きく、重大であることが多い」のである（図-4）。本事故の場合は、直接のヒューマンファクターより、間接ヒューマンファクターが様々な調査結果から、より明確になっている例といえる。

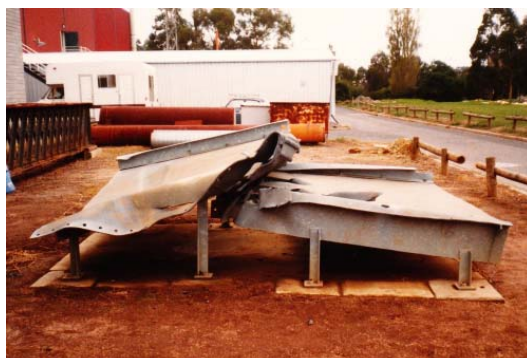
写真-1 旧キャンパスの展示状況 (1983年)

モナシュ大学は事故調査委員会のメンバーとして原因究明の実験を担当し、実物大の試験体を用いて崩壊機構の解析を実施した。土木工学科の建物の前には、事故後30年以上も経過した現在も落橋した桁そのものの残骸の一部が展示され、大学を訪問する人々に強いインパクトを与えている。筆者が約20年前に旧キャンパスを訪問した展示状況(写真-1)に比べ、新キャンパスに移設した後、説明用の展示パネルを追加してさらに整備された状態で保存展示されている。展示スペースには落橋した桁とともに、本橋で発生した座屈現象を再現したパネルや、設計変更後の鋼版なども陳列されている。
