北陸地方で発生した豪雨による道路の被災状況等を踏まえた被害軽減対策

Countermeasure for reducing damage based on situation of road disaster by downpour having occurred in the Hokuriku region

北野 仁郎*, 宮島 昌克**, 北浦 勝 ***

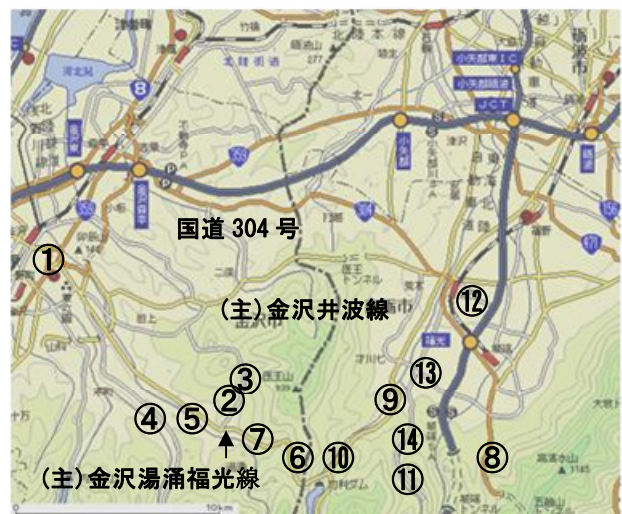
図-4 通行規制箇所(石川・富山県境付近)

この豪雨では、石川・富山県境付近での雨量が特に多かったことから、金沢市と南砺市において大きな被害が発生した。県境付近の通行規制箇所を図-4に示す。また、石川県及び富山県の道路の被災状況は表-3, 4のとおりである。豪雨発生は早朝でもあり、対応が後手に回った面もある。したがって、早朝、深夜など道路管理にあたる担当者の通常の勤務時間外でも、気象情報の把握や連絡及び出勤が円滑に行えるような体制の整備が必要である。石川・富山県際道路の(主)金沢湯涌福光線に関し、両県とも雨量による事前通行止めは間に合わなかった。石川県では通行止めの基準値を超える24時間雨量(110mm)を、降り始めから2時間後の7時に観測したにもかかわらず、実際の通行止めは被災後の12時となった¹⁶⁾。また、富山県においても通行止めの基準値を超える時間雨量(40mm)及び連続雨量(120mm)を、降り始めから2時間後の7時に観測したにもかかわらず11時まで通行止めの規制はされなかった¹⁷⁾。結果として、両県の通行止めの時間が異なった。しかし短時間強雨では、最悪の場合、対応が後手に回ることや予期しない被害の生じることが考えられる。そこで、雨量データを基に、事前通行規制の基準値(通行注意、通行止めの規制基準値)を再評価(基準値を下げる)することが必要であると考える。
