地震による被害構造物と無被害構造物の地盤の違い

那須 誠

各種構造物の地震被害機構と対策工法を明らかにする資料を得るために、地震で被害を受けた盛土や建物や橋梁等の地盤と、無被害のそれらの構造物の地盤をまとめた結果、両地盤の違いがみられた。被害構造物は地盤条件の不連続点、即ち自然にできた硬軟地盤境界部や剛な基礎を持つ構造物自身が作った人工的な不連続点に作られており、無被害構造物は硬地盤や水平方向に一樣な地盤に作られている。砂・礫土層の下に軟弱な粘性土層等がある互層地盤で被害が多く生じ、直接基礎や摩擦杭基礎、浮き基礎等の地盤に追従して動く構造物に被害が少なく、地盤条件の不連続点に作られて地盤の動きに抵抗する構造物に地震被害が多いので、被害原因として地盤の不連続点に発生する不同変位やそれに伴う偏土圧が考えられる。

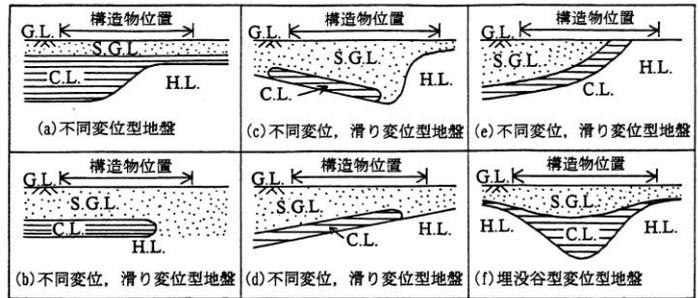
図-1 地震被害が生じやすい地盤の土層構成⁷⁾

1) 図-1に示すように、構造物の地震被害はその種類に関係なく主として地盤条件の変化点(力学的に不連続な所等)である硬軟地盤境界部や軟弱粘性土層厚さの急変部で生じやすく、さらに低強度の土層(粘土や腐植土等からなる軟弱粘性土層)を部分的に挟む地盤、例えば砂・礫層の下に軟弱粘性土層がある互層地盤(上下逆転型地盤)等で多く、水平・鉛直方向に不連続な(不均質な)地盤で生じやすい。被害発生の有無を基礎と地盤との関係でみると図-2のようになり、基礎の無い場合と有る場合(支持杭、摩擦杭等)に関係なく、硬軟土質を問わず表層の連続な地盤(均質な地

S.G.L.: 砂・礫層 C.L.: 軟弱粘土, 腐植土層 H.L.: 硬層

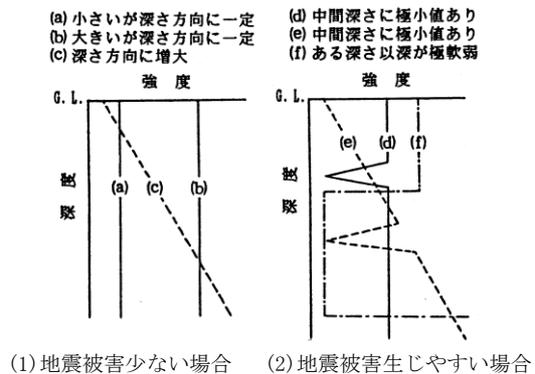
図-3 地盤強度の深度分布²⁾⁴⁾

地盤強度の深度分布と各種構造物の地震被害発生の関係を見ると、被害は図-3(1)の場合に少なく、図-

3(2)の場合に多くみられる。図-3(2)は互層地盤(上下逆転型地盤)である。

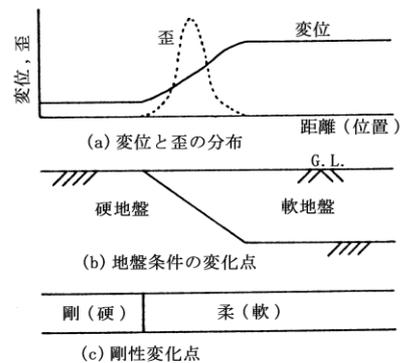
図-4 剛性変化点の変位と歪の分布⁴⁾

7) その他に、図-2(g)と(i)の場合には構造物が硬軟地盤境界部の軟地盤側に作られている場合も被害を受けやすい。なお、地震被害は硬軟地盤境界部(図-2(f))に示すようなしっかりした基礎によって作られる人工的な境界部も含む)で生じやすいが、硬軟地盤境界部で剛性変化点をもつ構造物に被害が発生しやすい。橋梁や建物等の構造物の剛性変化点には鉄筋の段落とし部や板厚変化点、隅角部、断面積変化点、溶接やボルトによる継ぎ手部等があり、これらの剛性変化点は上記の地盤条件の不連続点と同様に歪が集中するところである(図-4)。なお、以上の地盤構造は構造物に液状化被害が発生した砂質土地盤も含む。

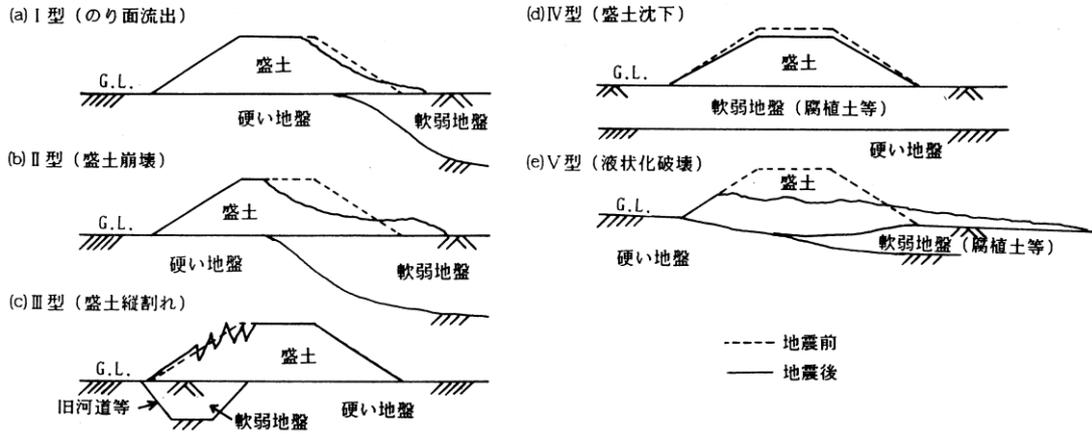
図-5 盛土の地震被害と地盤構造の関係⁸⁾

まず、盛土に地震被害が発生しやすい地盤は図-5のようにまとめられる。盛土は地盤条件の不連続点の硬軟地盤境界部で発生しやすいが、この図に示すように盛土の迂り崩壊は軟弱地盤が盛土の外方まであるときに、軟弱地盤が法尻から盛土内部に入り込む距離が大きい程大きく生じる(図-5(a), (b), (e))。

大きい亀裂は軟弱地盤が盛土の下に局部的にあるとき(図-5(c))に生じる。盛土は薄い軟弱土層のあるところとないところと跨るときにも被害を受けやすい(図-5(e))。また、盛土はその強度に関係なく図-5のような地盤で被害を受けており、盛土の地震被害発生には盛土強度よりも地盤構造が大きく関係する。

以上の地震時の崩壊等の盛土被害は地盤の不同変位で発生するが、図-5(a), (b), (e)は軟弱地盤の比較的大きい水平変位と沈下によって、図-5(c)は地盤に局部的に発生する水平変位と沈下によって発生することが考えられる^{8), 9)}。

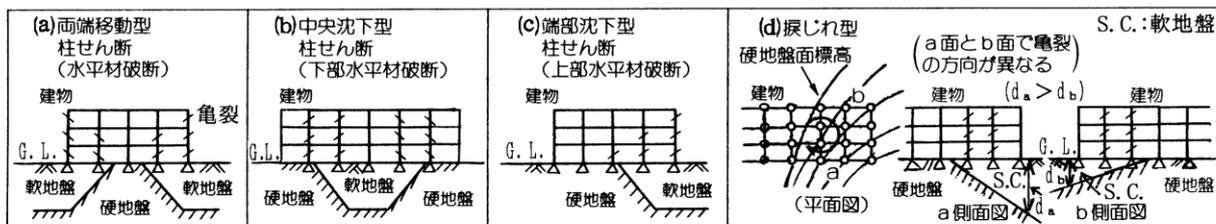
図-10 地震による建物の変形と地盤構造の関係⁷⁾

・地盤は埋没丘や谷を含み、基礎は杭や井筒等を含む。a, b, c でも紙面に直角な方向に被害を受けることがある。

建物の地震被害は硬地盤では殆どみられず、地盤条件の不連続点の硬軟地盤境界部に作られた建物は地震で図-10のような被害を受けやすく、建物の変形や亀裂も地盤状態に対応して発生する。杭基礎やケーソ基礎等を持つ建物でも図-10と同様な被害が生じる。硬地盤と軟地盤の間に不同変位(沈下や水平変位)が発生して図-10(a)~(c)のように被害が発生し、軟地盤が硬地盤に対して比較的大きく地盤境界線に平行にずれる場合には図-10(d)の被害が発生することが考えられる⁷⁾。

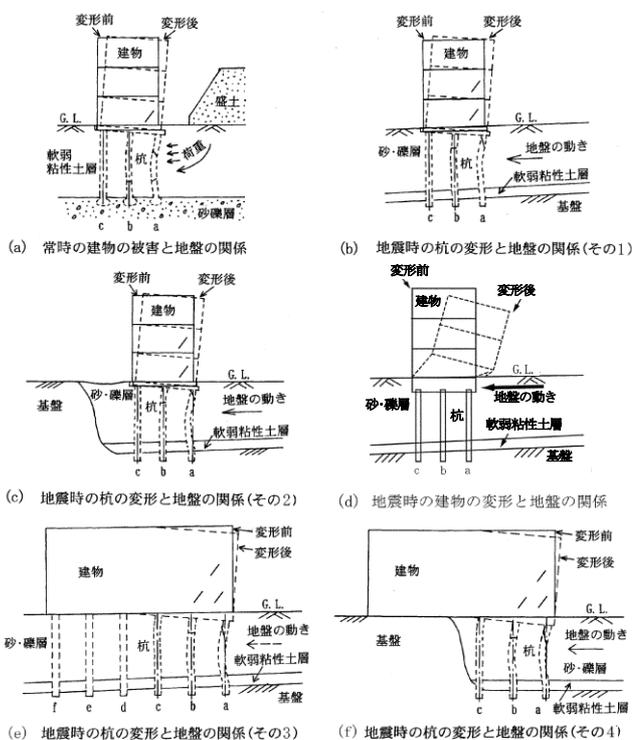
図-11 建物の地震被害と杭と地盤の関係¹¹⁾

また、支持杭基礎を持つ建物の場合には図-11のように建物と杭の被害が発生することが考えられる。この中で図-11(a)~(d)は梁間(短軸)方向、図-11(e)~(f)は桁行(長軸)方向の建物を示す¹¹⁾。

ここで、図-11(a)は常時の建物と杭の変形状態を示す。すぐ脇で施工された盛土荷重による軟弱地盤の沈下と側方移動で、a列杭に斜め亀裂と左側への大きい湾曲が生じ、b, c列杭の順に湾曲が小さくなり、b列杭には水平亀裂が生じるがc列杭には変位が生じない。その結果、杭の湾曲の大きい方の杭が短くなって建物が盛土側に傾斜する。図-11(b)~(f)は地震時の現象を示しており、地盤として砂・礫層 SG の下に粘土あるいは腐植土からなる軟弱粘性土層 SC がある互層地盤(以下これを軟地盤と称する)とその下の硬地盤(基盤等)を考える。前者では SC 層が逆り面等になり、その上の SG 層が比較的大きく動いて被害が生じるものと考えられる。

図-11(b), (d), (e)は水平方向に連続な軟地盤上の建物を示す。図-11(b)では、地盤の傾斜方向の左側に地盤表層部が動いて、右側の a 列杭が地盤から大きい力を受けて左側に湾曲するとともに左上から右下がる斜め亀裂が生じ、左側に行くほど杭が地盤から受ける力が小さくなるので b 列杭(水平亀裂)、c 列杭(亀裂無し)の順にその湾曲が小さくなり、結果的に杭の長さに差が生じて建物は右側に傾斜する。図-11(d)はフチク基礎や地下室等が地盤から大きい偏土圧を受けて1階あるいは中間階が層崩壊を起こす建物を示す。図-11(e)では地盤表層部が左側に動くとき図-11(b)同様な杭の変形が生じるが、左側に行くほど杭が地盤から受ける力が小さいので d~f 列杭は無被害であり、結果的に湾曲の大きいところほど杭は短くなって建物の中央部から右側の部分が右側に傾斜する。

図-11(c), (f)は水平方向に不連続な地盤で、前者では硬地盤(基盤)と軟地盤の境界部の軟地盤側にある建物を示す。この場合も図-11(b)と同様な被害が

生じるが、右側の基盤が地盤の動きを止める作用を発揮するので図-11(b)の場合よりも被害程度が大きくなる。図-11(f)では、硬地盤(基盤あるいは支持層)と軟地盤の両方に跨がって作られて異種基礎状態にある建物と杭の変形状態を示す。この場合も図-11(e)と同様な被害が生じる。

結局、図-11(a)~(c), (e), (f)から地震時に被害が出る場合と出ない場合について次のようにまとめられる。杭が基盤に根入れされた完全支持状態を考えると、荷重の種類が常時と地震時と異なっても、両方で建物と杭の変形状態と地盤の動きの関係が似ていて、杭が地盤に強く押されて偏土圧を受けて湾曲するとともに杭に亀裂等が発生するが、荷重の作用側の杭に湾曲や斜め亀裂が顕著に発生し、荷重の作用側と反対側あるいは離れた方の杭の亀裂や湾曲の被害程度が軽く、その結果建物も荷重の作用側に傾く。それは地震時には完全支持状態にある杭・構造物系が地盤の動きに追随して動くことができず、その系は地盤の動きに大きく抵抗するためと推定される。この場合は杭が基盤に固定されていないときと比べて地盤と杭の変位差が大きく、歪の集中度も大きいことが考えられる。

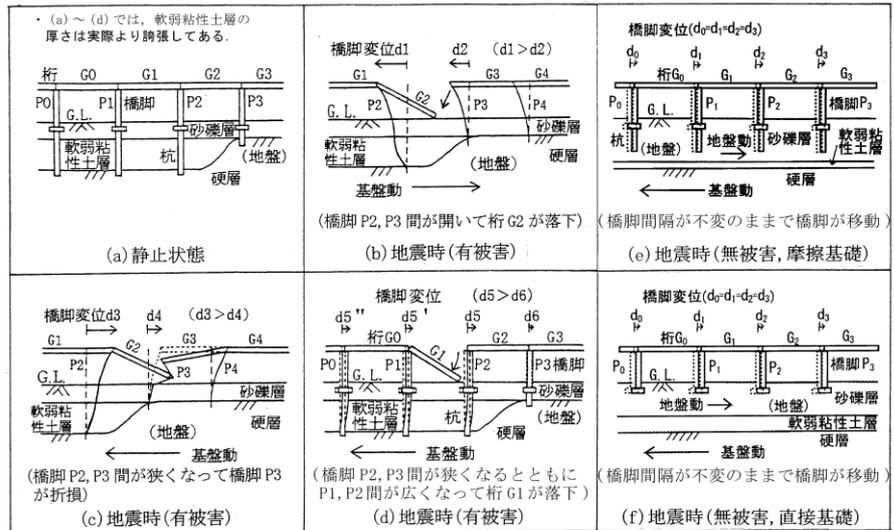
図-17 橋梁の地震被害機構の推定例(軸方向)⁴⁾

橋梁の地震被害は水平・鉛直方向に不連続な地盤で多く、その被害と地盤の関係を図-17~18 に示す。なお、図-17 の基礎は杭のほかにケツ等の場合も含み、土層が傾斜している場合もある^{2), 4), 5)}。

橋梁の軸方向にみると、図-17(a)のように橋梁が硬軟地盤境界部(地盤条件の変化点)等で軸方向に異種支持地盤状態にある場合は軸方向に被害を受け易く、その被害機構は例えば図-17(b)~(d)のように不同変位やそれに伴う偏土圧によるものと考えられる。なお、図-17(a)の場合に軟弱粘性土層の存在範囲で摩擦杭基礎や直接基礎のときも被害が出やすい。

橋梁の軸直角方向の地震被害は自然にできた地盤条件の変化点にあって図-17 のように異種支持地盤状態にある場合の外に、図-18(a)のように基礎がしっかりしているため人工的にできた地盤条件の不連続点でも発生しやすく、図-18(b)のように基礎に拘

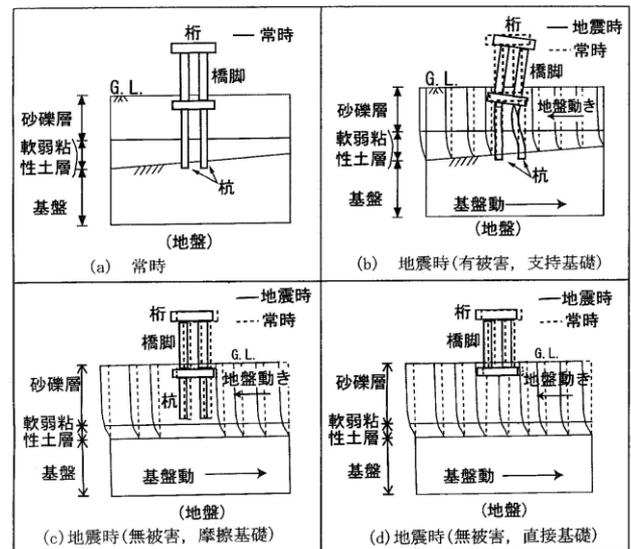
図-18 橋梁の地震被害機構の推定例(軸直角方向)⁴⁾

束された杭が表層地盤の動きに抵抗して地盤の動きを止めて、杭や基礎に急激な大きい偏土圧が作用して被害が生じることが考えられる。いずれの場合も橋梁被害は図-17~18 に示すように、動く地盤(動きの大きい地盤)と動かない地盤(動きの小さい地盤)の境界部で被害が生じており、地盤変位差

(不同変位)やそれに伴って生じる偏土圧によって被害が生じることが考えられる。なお上下逆転型地盤でも図-17(e), (f)や図-18(c), (d)のように水平方向に一樣な地盤に橋梁が摩擦基礎や直接基礎で作られている場合は地盤の動きに構造物が追従し地盤から力を受けないため被害が出難いと考えられる。

国道静内橋(ケツの支持基礎)の橋脚に橋軸と斜めの方向(川の流下方向)に地震力が大きく作用して、橋脚にたすき掛けのせん断亀裂が発生している。この橋は静内川を強い斜角で横断しており³⁾、被害をうけた橋脚は砂州や中州等の縁や両者の中間部に位置する。その表層地盤中に軟らかく比較的薄い沖積粘性土層(Ac)がほぼ水平に堆積し、その粘性土層の左端の方で顕著な被害が発生している^{1),4)}。これは図-18(b)に該当する。

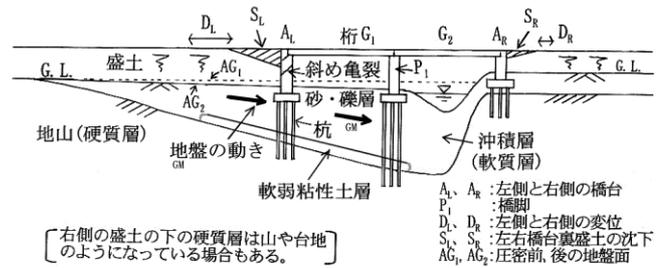
図-19 橋梁の軸方向の変形と地盤の関係⁴⁾

また、河川を横断する橋梁の、軸方向の地震時の変形と地盤の関係の模式図を図-19 に示す。この図では右岸橋台 A_R の右側の軟質層が薄く左側の軟質層が左側から右側にかけて厚くなっている。このような硬地盤とそうでない地盤に跨っていて異種支持地盤状態にある橋梁では、軸方向(図の左右方向)の地震動と残留変位の大きさと方向は地盤構造に対応して発生し、それらの地盤変位は右側で小さく左側で大きく生じ不同変位となるし、盛土変位も薄い軟質層上(D_R)よりも厚い軟質層上(D_L)で大きく生じる。盛土変位 D_L がその下の軟質層の底面の緩傾斜方向の右側に特に大きく生じるのに伴って、左側の A_L 橋台が大きく右側に押し出される力を受けるとともに、その裏側盛土が大きく沈下し、その A_L 橋台に図に示す斜め亀裂が生じる。さらに、軟質層がその底面の緩傾斜方向の右側に(図中の太矢印 GM 方向に)変位して P_1 橋脚に右側への大きい偏土圧を作用させて亀裂等の各種被害を発生させることも考えられる⁴⁾。
