# 各種構造物の問題発生への不連続点の影響

那須 誠

地震被害は地盤条件の不連続点で多く, しかも橋梁や建物等の地震被害発生部位に剛性変化点が多くみられることと, それらの被害機構を考察して既に発表している. 今回はさらに, 1) 常時に各種構造物の変形が発生しやすい地盤, 2) 地震時以外の常時に構造物に問題が出た部位, 3) 各種地盤災害発生個所(雨災害や河川災害など), 4) 路盤変状, 路盤や地盤の陥没, 橋脚基礎の洗掘, トンネル変状, トンネル微気圧波, レール変状と著大輪重, 5) その他の構造物の変状を調べた. その結果, 各種構造物の問題は地震時と常時に関係なく地盤条件変化点や部材剛性変化点, 透水性変化点, 気体弾性率急変点, 電気抵抗急変点など, 即ち各種の不連続点で多く発生していることが分かった.

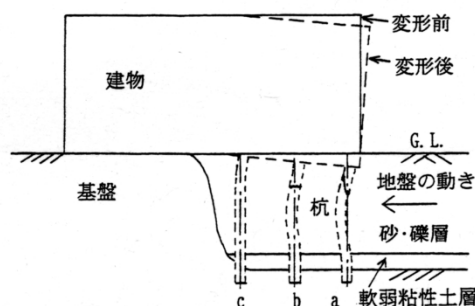
図-1 盛土の地震時変形と地盤<sup>1)</sup>

(a) 硬軟地盤境界部(地盤条件の変化点)で地震被害を受けた構造物として, 盛土(図-1の鯉川・鹿渡間の盛土等<sup>1)</sup>), 建物(八戸東高校校舎等), 橋梁(昭和大橋等)その

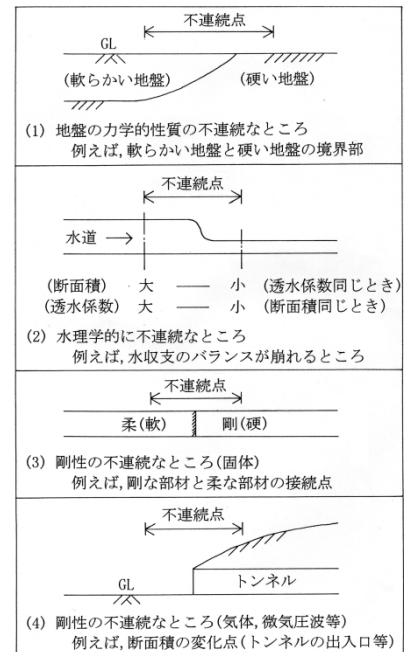
図-35 問題が起きやすい主な不連続点<sup>10)</sup>

以上に述べた損傷や問題等が発生しやすい地盤や構造物部材の位置はすべて不連続点であり、そのうち主なものを**図-35**<sup>10)</sup>にまとめる。この図に示す地盤条件の不連続点(硬軟地盤境界部)や水理学的な不連続点(透水性、透水断面積)、固体剛性変化点(剛性、断面積、隅角部)、気体剛性変化点(体積弾性率、密度、断面積等)の他に、電気的性質不連続点(抵抗、断面積)等もあげられる。

以上に述べたように、各種構造物の損傷や問題は、地震時と常時に関係なく地盤条件の変化点や部材剛性変化点、透水性変化点、気体剛性変化点等で多く発生している。即ち、広義には各種構造物の損傷や問題の殆どが不連続点で発生するということができ、今後はとくにこの点に注意を払う必要があると考えられる。この剛性変化点での損傷や問題等を発生させないようにするためには、地盤は一様に改良し、構造部材には剛性変化点を初めから作らないようにするかあるいは除去すること、あるいは剛性変化度を低下させることが必要であると考えられる。これには、図-33の常陽の温度計鞘管の構造も参考になるが、電気コードとプラグの接続部が図-37の(a)から(b)のように改良されてからコード損傷が少なくなったこと等も参考になる。

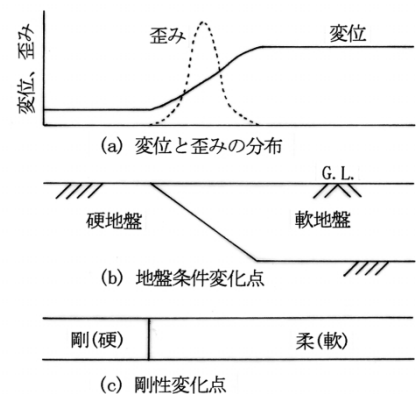
図-36 不連続点の変位と歪<sup>2)</sup>

そのうち、地盤条件の不連続点や剛性変化点では**図-36**<sup>2)</sup>に示すように変位の変化量(不同変位)が大きく発生して、変位勾配(微分値)即ち歪も大きく発生する(歪が集中する)ところである。これによって、例えば地震時には地盤の水平方向あるいは鉛直方向の不同変位(沈下、隆起、圧縮、引張)によって強制的に構造物を变形させることや、地盤の不同変位に伴っ
