河川堤防と堰等の被害への地盤の影響の考察

那須 誠

フェロー会員 博士(工学) 前橋工科大学 工学部建設工学科(〒371-0816 前橋市上佐鳥町460-1)

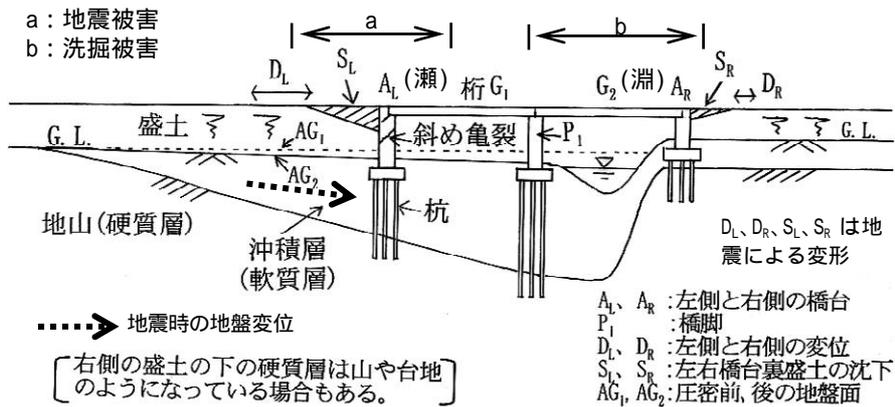
図-10 河川の一般的な横断方向の地盤状態²⁵⁾⁻²⁷⁾

図-10 は河川に多くみられる地盤状態を示す²⁵⁾⁻²⁷⁾。このように河川の地盤は埋没谷状になっていることが多く、その埋没谷斜面(硬質地盤の表面等)は左右対称な V 字型や U 字型ではなく、片側が緩やかに傾斜しもう一方の片側が急傾斜し、埋没谷上の堆積層(河成層等)の表面もこれに対応した同様な形状になっており、前者側が”瀬”となり後側が”淵”となっている。

ここで図-9 の新川堤防の決壊箇所付近の地盤状態をみなすと、例えば硬い D_g 層の表面は右岸側より左岸側が深く、その表面は右岸側から左岸側に傾斜し、しかもそれは図-10 の地盤状態と似ていると考えられる。このようなことから、新川は江戸時代に開削されたと言われているが、元々川が流れていたところを拡幅や線形改良等の改修が行なわれて、現在みられるようなほぼ真っ直ぐな川になったことが推定される。
