# 日光華嚴の滝の崖面を守る 大谷川山腹崩壊対策工事第三期工事

華嚴の滝周辺の急崖では、過去に幾度となく崩壊や崩落が発生したことから、栃木県は県営観瀑台直下のオーバーハング部で崩壊の危険性があり、砂防並びに自然環境保全の両面から崩壊防止の必要性があると判断した。対策工は、崖面には構造物の構築は一切行わず、立坑内などから全ての作業を行うロックアンカー工法が採用され、無事平成13年3月第二期工事が終了し、平成14年10月第三期工事の施工を開始した。平成15年7月に小崩落が発生したため、新たな施工方法を検討し、崖面計測値に基づき管理値を再設定した上で、平成17年12月より施工を開始した。本論文は、計測結果に基づく新たな施工法の検討結果をまとめたものである。

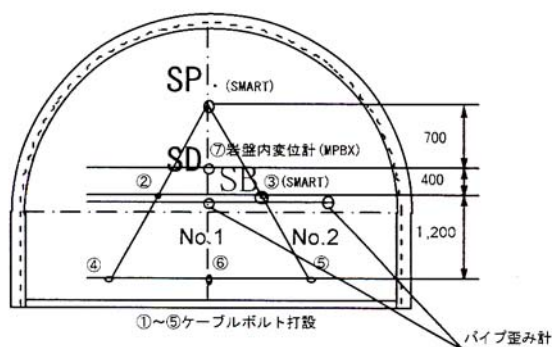
図-6 ケーブルボルト配置横坑断面図

二期工事における横坑掘削に伴い、計測管理の重要な項目である直上の地中変位計が増加傾向を示し始めたため(図-9)、三次元的な崩壊面又は変位を起こしている不連続面を特定するため、立坑掘削を中断して、横坑先端から観瀑台方向及び横坑軸方向に 2 本のパイプ歪計を設置し、節理に沿っての上下方向の曲げ歪みか崖面方向へのトップリング破壊による軸歪みのどちらが卓越するかを判断した。パイプ歪計は、設置前にボアホールテレビによる孔内観察を実施し、開口している亀裂位置を把握し、その位置を挟み込む位置に歪みゲージを貼付して作成した。その結果、曲げ成分はほとんど観測されず、軸方向成分が卓越していたことより、崖面全体を巻き込むせん断破壊面は形成されておらず、局所的なトップリング破壊に起因する崖面挙動であることが明らかとなった。そこで、引続き計測監視を行いながら立坑掘削を開始したが、4 月に  $500\mu$  と 10 月に  $200\mu$  の 2 回（累計  $1200\mu$  程度）に渡って急激な変動がパイプ歪計に見られたため、局所的な小崩落の危険性があると判断し、対策工の実施を検討し横坑軸方向にケーブルボルトによる崖面補強<sup>3)</sup>を行った(図-6～8)。

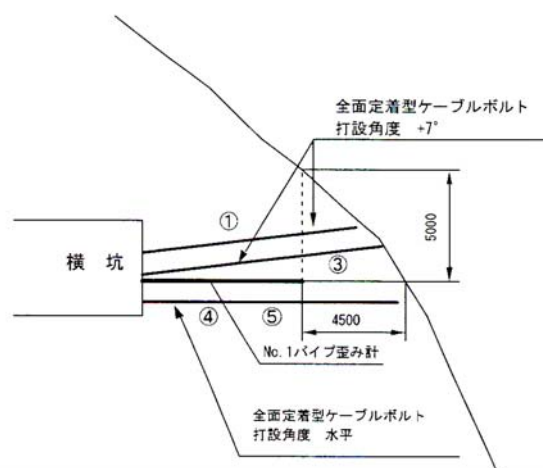
図-7 ケーブルボルト配置側面図

これは、ケーブルボルトは、板状亀裂の卓越した岩盤内を縫い合わせることによる補強効果を発揮し、亀裂間の変位が微小であることを意味すると考えられる。
