石油タンク等の地震被害と地盤の関係及び 対策工法の考察

那須 誠

フェロー会員 博士(工学) 前橋工科大学 工学部建設工学科(〒371-0816 前橋市上佐鳥町460-1)

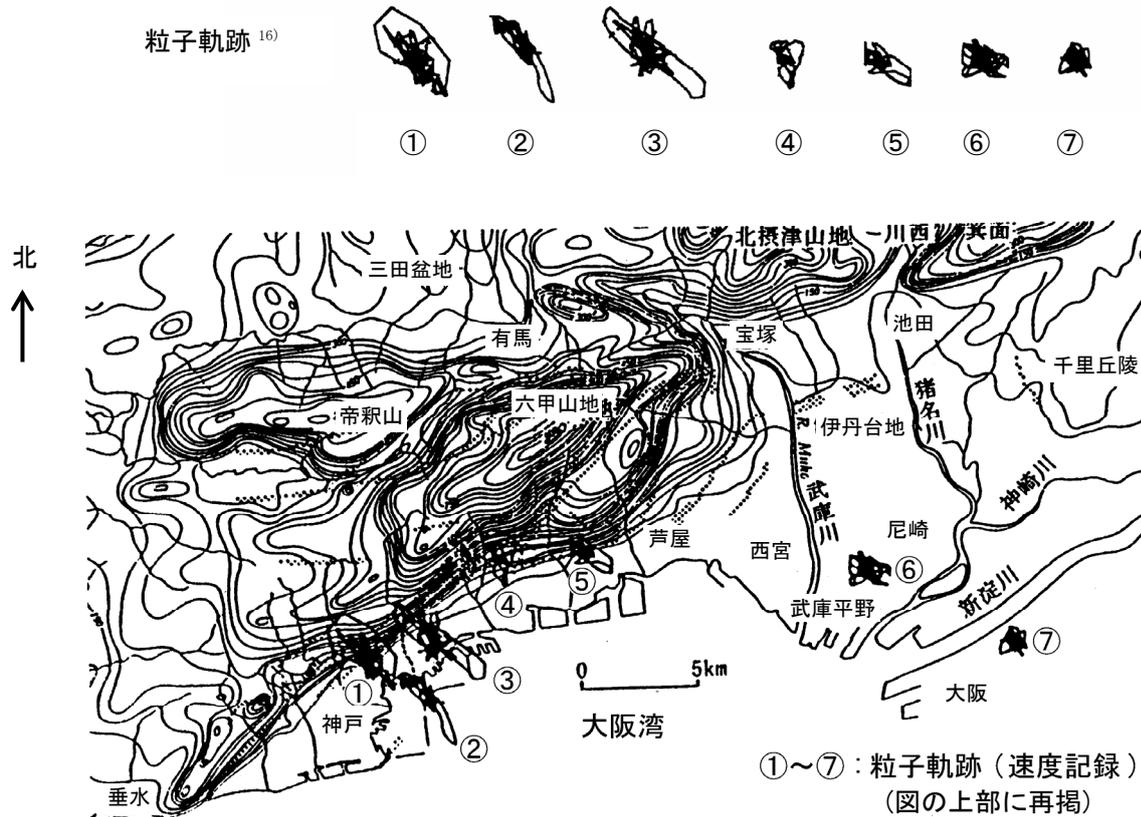
図-5 六甲山周辺の接峰面図と地震動による粒子軌跡の関係(文献 15)に同 16)を追加¹⁷⁾

図-5 は 1995 年兵庫県南部地震の際の速度記録の粒子軌跡¹⁶⁾と六甲山地周辺の接峰面図¹⁵⁾の関係を示している。図-5 をみると、神戸から芦屋にかけて地盤が傾斜しているところでは粒子軌跡は長円形を示す

とともに、その軌跡の長軸方向(主軸)が地表面の最大傾斜方向にほぼ一致し、尼崎や大阪の平野内のほぼ水平なところでは粒子軌跡の南北方向と東西方向の振幅がほぼ等しい大きさである¹⁷⁾. ポートアイランド付近は軟弱粘性土層が北西から南東方向に比較的緩く傾斜して厚くなっており、それらも考慮すると地震時の地盤は地盤の傾斜方向や土層厚さの変化方向に大きく動きやすい性質を持つことが推察される¹⁷⁾¹⁸⁾.

ここで再び図-5 の粒子軌跡をみると粒子軌跡は卓越波のとき(主要動のとき)大きく主軸をもつ長円形を示しているが、それ以外の小さな振幅のときは円形に近い形状を示している。従って、前述のタンク等に

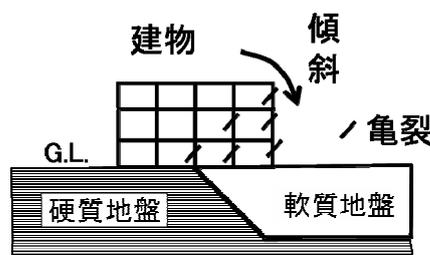
図-7 建物の地震時挙動の推定図

このようなタンクの変形は図-7 に示す異種支持地盤
 状態にある建物等の地震時の挙動²⁰⁾と類似であり,
 異種支持地盤状態にある建物等は地震被害を受けや
 すいことが既に調べられている²¹⁾.
