新潟県中越地震における各種構造物の被害と地盤の関係

那須 誠

新潟県中越地震によって盛土や建物、護岸、堰、トンネル、橋梁など各種の構造物が多数の被害を受けた。今回、それらの構造物毎に新潟県と群馬県における代表的な被害を取り上げて地盤に着目して調べた。その結果、今回の地震被害も過去の地震被害と同様に地盤の不連続点において多く発生していること、即ち地盤状態が大きく関係していることが分かったので、その結果と推定した被害機構を報告する。

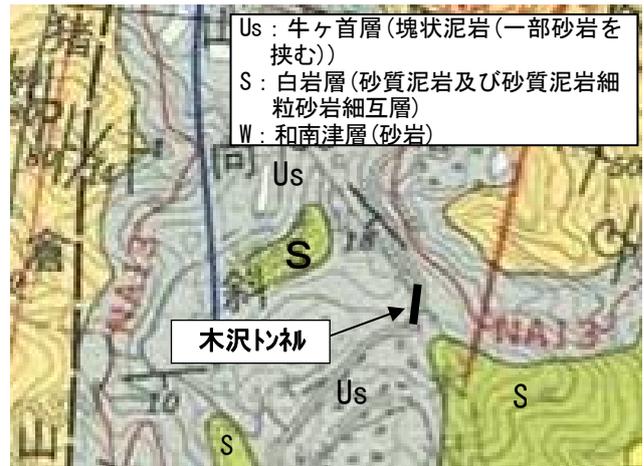
図-17 木沢トンネル周辺の地質²³⁾

2004 年新潟県中越地震によって、県道 71 号木沢トンネル(延長 305m,幅 9.2m,高さ約 6m,図-17²³⁾参照)では,図-18²⁴⁾,図-19²⁵⁾に示すように北側坑口より 30~80m 区間で大規模低角亀裂,100~307m 区間で横断方向亀裂や打継目の開口が現れるなどの被害が生じた²²⁾.この附近のトンネルひび割れ展開図(図-19²⁵⁾)をみると,沢地形(図-18 の A 部)に集中荷重が作用したように,即ち沢の下流方向に地すべりが生じて荷重が作用したかのように曲げひびわれが発生している.これは図-20 に示す RC 単純梁載荷試験時の曲げせん断ひびわれの現れ方に似ている.大規模低角亀裂も地層境界位置で発生しており,曲げ亀裂のような変形発生後に大きい地すべりが地層境界に沿って発生して大規模低角亀裂が生じたことが推察される.
