電気防食工法の維持管理支援システムにおける 栈橋上部工PC桁への適用事例

川島仁¹・小畑孝欣²・作井孝光³・網野貴彦⁴

RC構造物の補修工法に電気防食工法があるが、劣化したPC桁を補修する場合、その劣化状態、構造特性や設置される環境条件などの要因から電気防食工法が採用されるケースがある。本工法は長期にわたる防食効果の確認が必要であり、その情報の理解、処理・分析に専門的な知識や莫大な労力を要する。そこで、電気防食工法の維持管理支援ツールとして、電源装置および照合電極からの連続的なデータの取得そして効率的なデータの処理、そして異常が得られた時の専門技術者による具体的な対処方法をインターネット技術を介して構造物所有者に提供するシステムを開発した。本論文では、本システムの概要および栈橋上部工に本システムを初めて導入した工事について述べ、システム導入後約半年間のモニタリング状況を報告する。

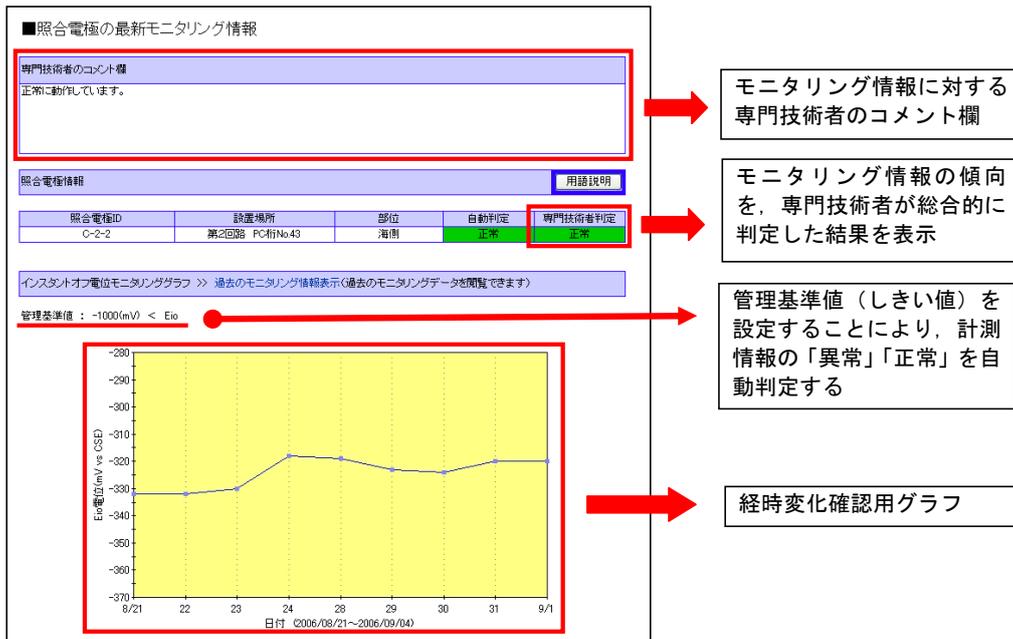
図-3 インスタントオフ電位のモニタリング結果例

なお、WEB画面上に複数の情報を一覧表示する際には、図-3に示すように、専門技術者が照合電極や電源装置のしきい値（たとえば、防食管理基準²⁾など）を事前に設定しておき、表示に際しては、重点点検部位を効率的に維持管理できるように工夫した。具体的には、照合電極や電源装置がその「しきい値」を超えない状況を計測しているときは「緑色」、「しきい値」に近付くまたは短期的に「しきい値」を超える傾向を計測したときは「黄色」、「しきい値」を長期的に超える状況を計測したときは「赤色」を自動表示する。これにより、電気防食システムの全体的な変状を把握することができ、重点的に点検を行なう必要がある部位を特定することが可能となる。「しきい値」を超えた部位では目視などに

▼前回のエラー発生日:2007/01/10
