新横山橋ケーソン基礎軟弱地盤対策

設計・施工一括発注方式である新横山橋工事において、ケーソン基礎支持層付近に事前の調査では発見されていない軟弱地盤の存在が確認された。調査の結果、 $\phi 7\text{m}$ 、深さ8mの軟弱地盤が存在し、基礎の安全性が損なわれると考えられた。軟弱地盤対策として、ケーソンを水平方向に6.0m移動、深さ方向に5.5m掘削し、軟弱地盤を包含し除去する方法を採用した。また、比抵抗トモグラフィーを実施し、軟弱地盤がケーソン周辺に存在しないことを確認した。

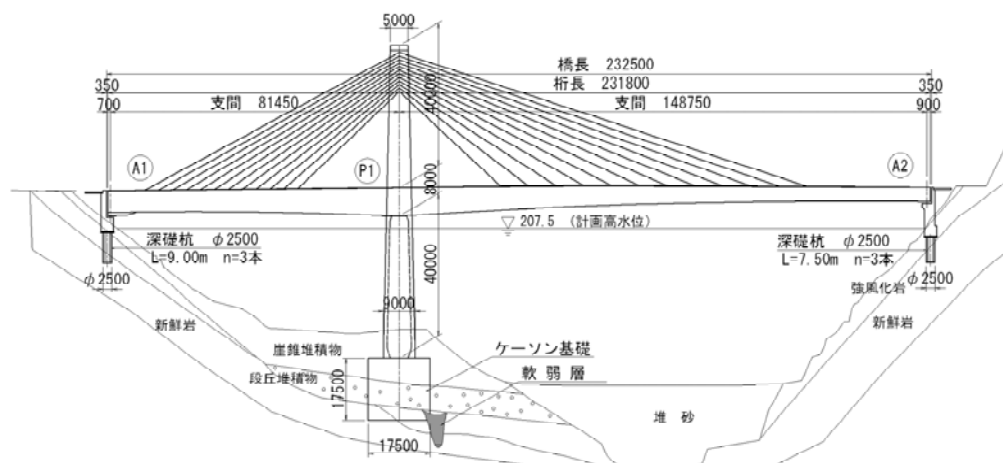
図-1 橋りょう側面図(当初設計)

トラードード橋であり、P1橋脚基礎には軟岩層を支持層とするニューマチックケーソン工法によるケーソン基礎を採用した。橋りょう側面図(当初設計)を図-1に示す。

一般に、2径間連続ラーメン橋の橋脚位置は、上部工の経済性と施工性の面から、できるだけ橋センター付近に配置した方がバランスがとれて有利である。しかし、本橋の地形条件では、橋脚位置をできるだけ水深が浅く地盤が平面に近い左岸側に配置した方が、下部工の経済性と施工性の面から有利である。したがって、橋脚位置は上下部含めた全体的な経済性と施工性を考慮し、湖底の地形から上下部含めて最も経済的となる径間割を選定した結果、図-1に示すような不等径間となった。

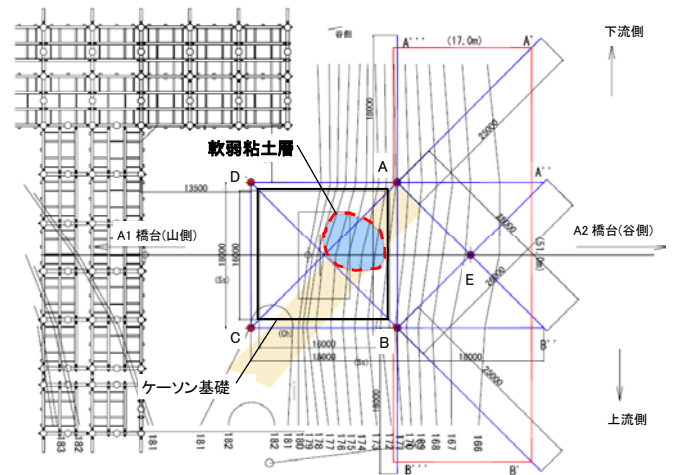
図-7 比抵抗トモグラフィ調査概要図

図-7に示すように比抵抗トモグラフィは8断面で実施した。測定に際してはP1ケーソン位置を取り囲むように測線を設定し、測線上に一定間隔で電極を多数配置して多くの地点での測定を行った。

使用ボーリング孔はA～Eの5孔である。そのうち、A～Dの4孔はケーソン基礎の隅角部とし、ケーソン基礎の谷側傾斜部はケーソンの安定上重要な

要素であったため、E孔を設け5孔とした。

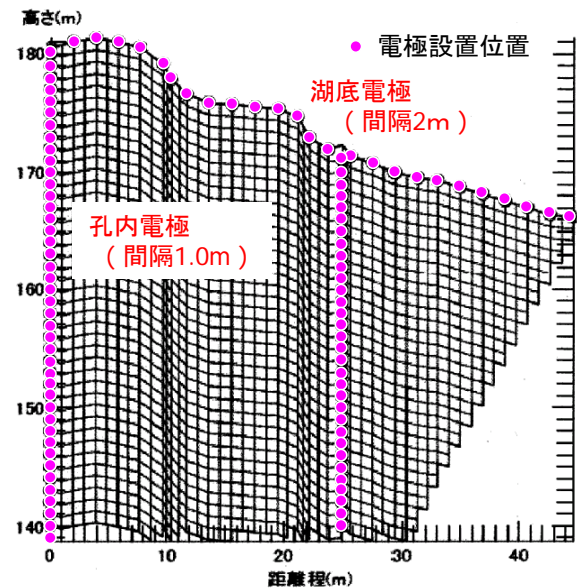
図-8 電極配置

湖底電極ならびに孔内電極は、多芯ケーブルに予め一定間隔で電極とする裸金属線を巻きつけたものであり、設置位置がずれないように適当な間隔で絶縁処理した錘をつけた。電極配置図を図-8に示す。湖底電極の配置は、多芯電極ケーブル(電極間隔2m)を湖底に敷設することで行った。また、孔内電極の設置は、多芯電極ケーブル(電極間隔1m)をボーリング孔内に垂らすことで行い、遠電極は測定位置から上流および下流方向に300m程度離れた湖岸(陸上部)に電極棒を打ち込み設置した。
