# 各種工場の地震被害と地盤条件変化点の関係

那 須 誠

2007 年新潟県中越沖地震によって工場が被害を受けその影響が大きく発生した。工場という大規模な敷地を使用する場所の地盤は様でないことが推測される。今回、地震被害を受けた幾つかの工場の地盤を地震被害調査報告書や地形図、地質図、土地条件図等を元に調べた。調査対象は1923年の関東大地震から2007年の新潟県中越沖地震までの地震で顕著な被害を受けた工場施設である。それらの施設の地盤を調べた結果、いずれも特異な地盤即ち地盤条件の変化点で被害が発生しており、工場被害は主として異種支持地盤状態でつくられていたため地震で生じた地盤の不同変位が原因で発生したことが推定されたので、その結果を報告する。

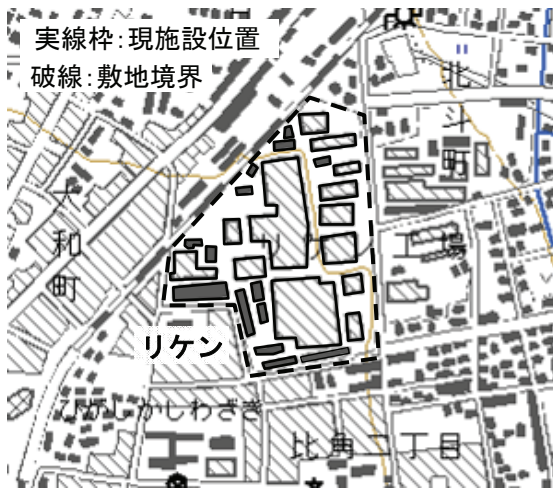
図-1 リケン付近の新地形図<sup>6)</sup>

とんどの設備が位置ズレたり、もしくは転倒し、工場建屋については倉庫の一部が損壊している<sup>7)</sup>。周辺地盤としては新生代第四紀完新生新期砂丘堆積層が広がり、表層地盤は砂、その下部には砂の他礫・泥などの層となっている<sup>8)</sup>。旧地形図(図-2)をみると工場建物は桑畑とそうでない地盤に跨っていることから表層地質に変化があり、建物が異種支持地盤状態にあったため各種の被害を受けたことが推察される<sup>10)</sup>。

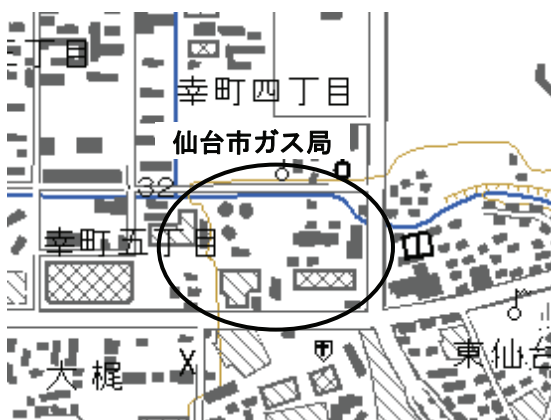
図-3 仙台市ガス局付近の新地形図<sup>11)</sup>

1978年宮城沖地震により仙台市ガス局原町工場内(図-3<sup>11)</sup>)の有水式ガスホルダーの上部支柱が倒壊した<sup>13)</sup>。ここの周辺の表層地盤は洪積台地である<sup>6)</sup>。その倒壊原因はガスホルダーを支える上部支柱と下部支柱との接合ボルトの腐食にあり、地盤との直接的な関係はないとされている<sup>12)</sup>。しかし、図-4の工場建設前の旧地形図みると倒壊したガスホルダーは旧河道部に位置しており、さらに有水式ガスホルダーは旧河道部埋立地盤の軟弱地盤の方へ倒壊して

いることから、ガスホルダーは異種支持地盤状態になっていたため被害が発生したこと、すなわち倒壊後の破壊形状に地盤が大きく関わっていたことが分る<sup>10)</sup>。また、腐食として地盤の不同沈下によってタンクが普段から傾斜していたため片側に大きく発生した応力による腐食等も考えられる。

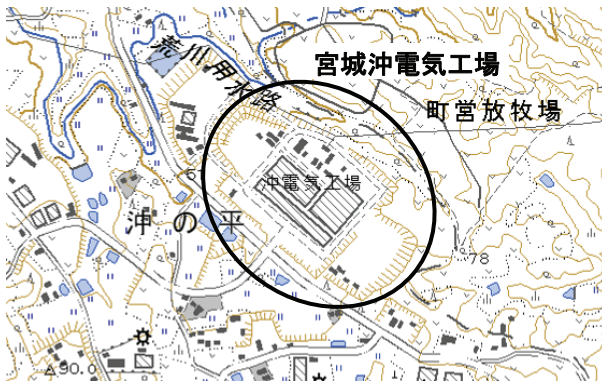
図-5 宮城沖電気工業付近の新地形図<sup>15)</sup>

2003年5月26日の三陸南地震によって宮城沖電気工場(図-5)の設備の損傷の他、拡散炉の石英ガラスが割れるなどの被害が出た。同年7月26日の宮城北部地震でも被害を受けた<sup>16)</sup>。図-6をみると表層地盤が複雑な土地で、建物は種類の異なる地盤(地質 Hg と Ht, Mt と Hg)の上に跨って作られ、工場は異種支持地盤状態にあったことが推定される<sup>10)</sup>。また、新旧地形図等<sup>17)</sup>を参照すると傾斜地盤に敷地が造成されている(最深部で厚さ約8m)。したがって、ここで被害が大きく発生した位置は、後述の仙台変電所の地盤と似ていて、盛土厚さ急変点や軟弱土層存在箇所等ではないかと推察される。

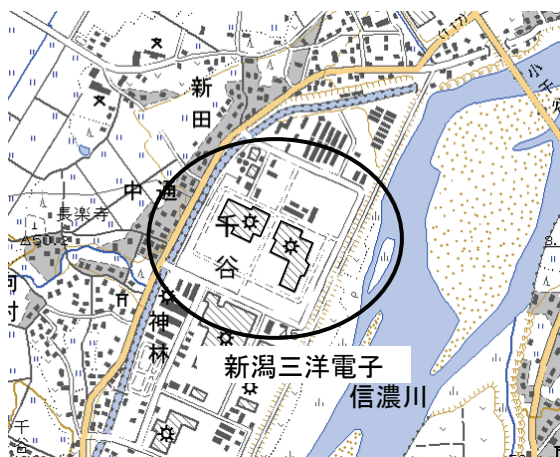
図-9 新潟三洋電子付近の新地形図<sup>21)</sup>

2004 年新潟県中越地震によって被害を受けた新潟三洋電子工場(図-9)では、建設前に地盤調査を実施し、工場は震度 6 の耐震設計をされていたが、地震のときクリーンルームのガス漏れ、生産・検査設備等に損壊があった<sup>22)</sup>。ここの表層地盤は礫・砂・泥等である<sup>23)</sup>。旧地形図(図-10)をみるとここの工場は河川の氾濫原(粘性土土層等)にあり、桑畑(点線枠内、砂礫混じり土層)が点在しており、工場は異種支持地盤状態につくられていることが分かる<sup>10)</sup>。

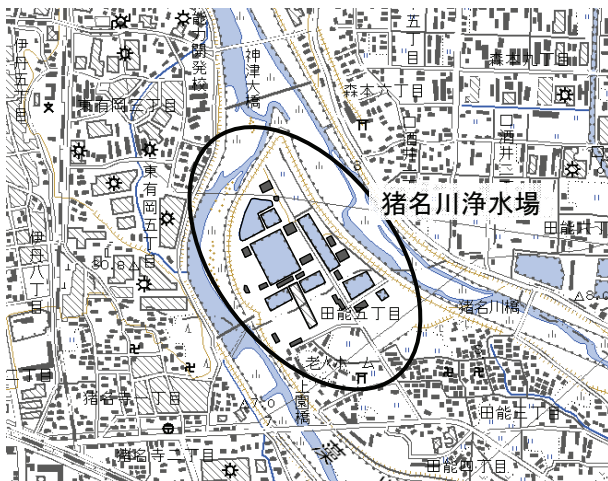
図-11 猪名川浄水場付近の新地形図<sup>25)</sup>

1995 年兵庫県南部地震で猪名川浄水場(図-11)の管理棟屋上のろ過池洗浄水槽(800 m<sup>3</sup>)の受梁や排水処理施設等に被害が生じた<sup>26)</sup>。図-12 をみると猪名川浄水場の敷地には自然堤防(集落)や後背湿地(田圃)、草地(砂勝ち地盤<sup>28)</sup>)があり、施設は異種支持地盤状態でつくられているものが多いことが分かる<sup>10)</sup>。

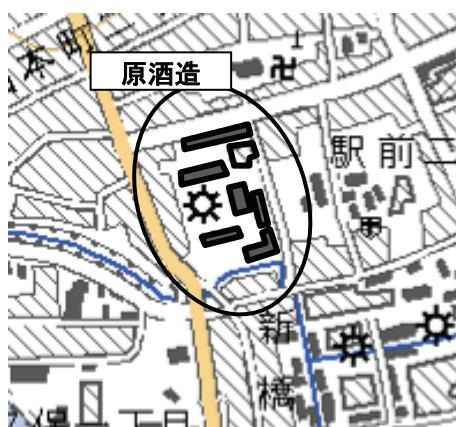
図-13 原酒造付近の新地形図<sup>29)</sup>

2007 年新潟県中越沖地震によって原酒造建物(図-13)が被害を受けた。ここの昭和 12 年建築の貯蔵庫用土蔵 5 棟や事務所など約 6 割の建物が倒壊した<sup>30)</sup>。図-14 の旧地形図をみると原酒造敷地の左側の自然堤防(この上に南北方向の道路の両側に建物が多数存在している)の右端付近と旧田圃に跨って、原酒造の建物が存在しており、その建物は異種支持地盤状態であることが分かる<sup>10)</sup>。

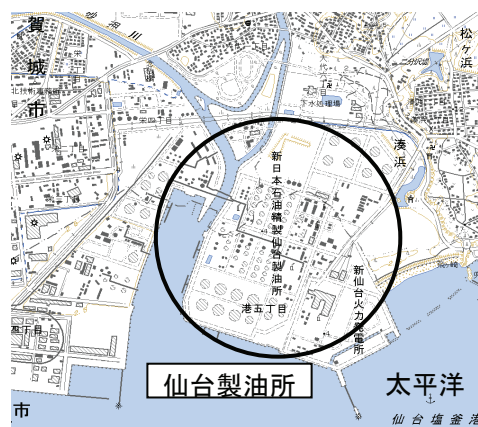
図-18 東北石油仙台製油所の位置<sup>41)</sup>

1978年宮城県沖地震(M7.4)によって東北石油仙台製油所において, 屋外タンクの底部(側板とアニュラ接合部)が破断し内容物が流出したり, 配管の破損による漏洩, 不同沈下等が発生した。そのうち T-217, T-218, T-224 タンクで底部の顕著な破断が発生し, T-221 タンクで沈下, 漏洩, T-130 タンクで沈下, フローティングルーフ衝突, T-121 タンクで沈下が比較的大きく発生した<sup>40)</sup>。

仙台製油所の位置を図-18に, 地盤の基盤面等深線を図-19に示す。特に図-19からこの敷地(地表面約 T.P.+2m)は基盤面の傾斜部すなわち埋没谷(最深部約 T.P.-35m)に存在していることと, タンク底部に顕著な破断が発生した T-217, T-218, T-224 タンクは埋没谷斜面部(基盤面の急傾斜部)に位置していることが分かる。また, ここは地質図<sup>42)</sup>をみると盛土地と浜堤堆積物の境界部に当たる。T-217, T-218, T-224 タンクには大きい不同沈下量が発生している。その沈下量を示す図-20と図-19を比較すると, この不同沈下は埋没谷斜面(基盤面)の傾斜方向に発生していること, しかも図-20からタンク底面の破断箇所は不同沈下量の大きいところとほぼ一致していることが分かる<sup>43)</sup>。ここでも文献<sup>50)</sup>に示すように普段から不同沈下が比較的大きく発生していて, その方向に内容液体が大きく動いて被害が発生したことが考えられる<sup>44)</sup>。
