# 海水環境にある排水機場の劣化調査と リニューアル工事

新潟県を流れる二級河川新川の河口に位置する新川河口排水機場は、供用開始から約40年が経過しており、躯体コンクリートには、アルカリ骨材反応および塩害が原因と考えられる劣化が発生している。コンクリートの一部に損傷が生じていることから、排水ポンプの全面改修に併せて、躯体コンクリートのリニューアル工事を同時に進めている。

本報告では、コンクリートの劣化調査および診断結果、これに基づいて劣化レベル毎に実施した断面修復方法の検討結果を示す。また、施工時の状況や、品質および施工効率の向上の取組みについて報告する。

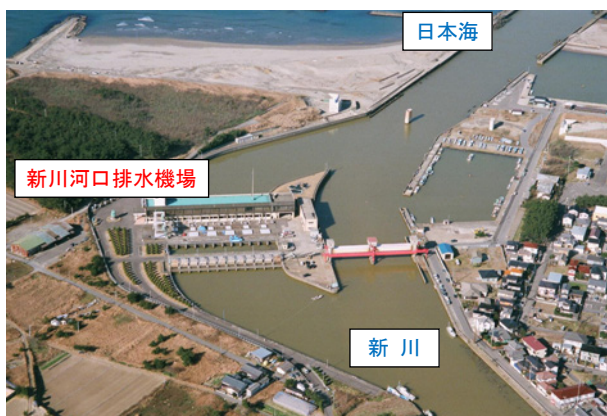
写真-1 新川河口排水機場全景

写真-1に示す新川河口排水機場は、河口から約200m上流に位置する排水機場(所在地：新潟市西区)で、昭和45年の供用開始から約40年が経過している。本排水機場の躯体コンクリートには、表面に多数のひび割れが発生し、白色のゲルが析出しており(写真-2)、鉄筋の腐食も確認された。そこで、排水ポンプ設備の老朽化による全面改修に併せて、躯体コンクリートの耐久性確保のための補修工事を実施することとした<sup>1)</sup>。

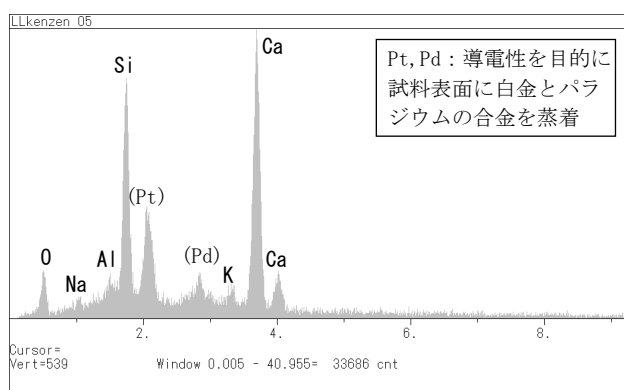
図-2 EDS測定チャート(Point1)

写真-5に示すように、ひび割れ表面にはアルカリ骨材反応により生成したと考えられるゼリー状のゲルが確認された。図-2に示すEDS分析により、この組成タイプは「アルカリ-カルシウム-シリカ型」とあると考えられる。Caを多く含むが、ゲルの生成からの時間経過が長いために、ゲル表面に見られる炭酸カルシウム粒子の影響と考えられる。

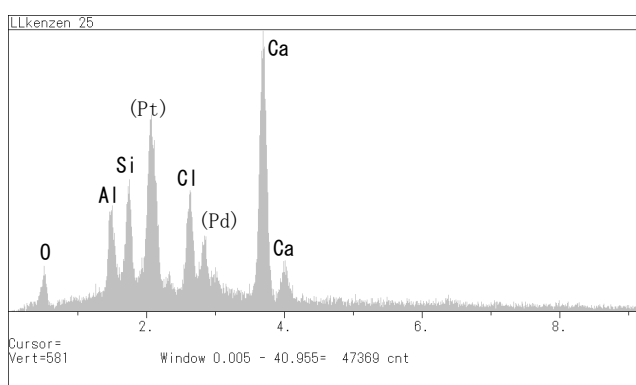
図-3 EDS測定チャート(Point2)

また、異なる観察箇所(Point2)では、写真-6に示すように、フリーデル氏塩が確認され、塩化物イオンの侵入と固定化が確認された。

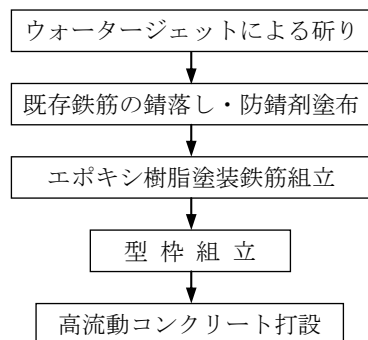
図-8 下流側断面修復工法 施工フロー

隔壁および中床版下面の大部分の鉄筋が腐食しているため、鉄筋追加と断面修復による補強を行うこととした。海水環境にあり、アルカリ骨材反応が完全に収束していない可能性があること、断面修復材の劣化因子遮断効果が完全でないことから、追加する補強鉄筋にはエポキシ樹脂塗装鉄筋を採用した。

鉄筋追加のためには、既存鉄筋の背面以上の深さまで研り取る必要がある。また、鉄筋が密に配置され、断面修復に使用するコンクリートは締固めが困難であることから、自己充てん性を有する高流動コンクリート(骨材の最大寸法：15mm)を使用することとした。図-8に下流側の断面修復方法の施工フローを示す。断面修復工の範囲は、鉄筋腐食が発生していない底版以外の隔壁側面および中床版下面とした。
