## 東日本大震災等による各種構造物被害と地盤の関係(その2)

元前橋工科大学 フェロー会員 ○那須 誠

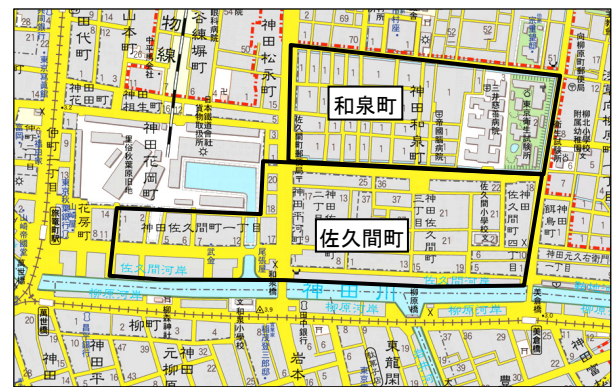
図-21 明治時代の佐久間町・和泉町付近地図<sup>23)</sup>

1923 年発生 of 関東大地震では浅草観音境内や神田区佐久間町、和泉町一帯(図-21<sup>23)</sup>、22<sup>23)</sup>、23<sup>22)</sup>)等が焼失をまぬがれている<sup>21)</sup>。その内、浅草寺境内の沖積層下底(T.P. 約-20m)は深くてほぼ水平に近いが、地盤は厚い自然堤防で地盤状態が比較的良かったことが調べられている<sup>22)</sup>。

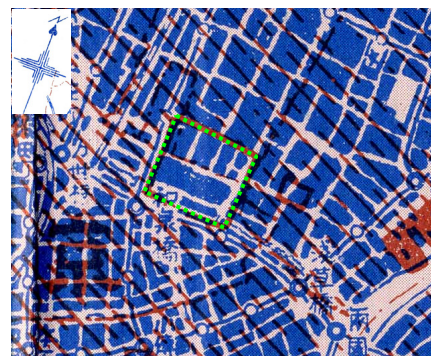
図-23 焼失免れた佐久間町・和泉町(緑色破線枠内)(原図<sup>26)</sup>に加筆)

和泉町付近の地盤状態を図-24(東京地盤図<sup>24)</sup>)に加筆から判断すると、両町は新橋付近から神田付近まで伸びる砂洲の上にあり、しかも砂洲上端までの深さ(その上の軟弱層厚さ)は東京駅付近<sup>22)</sup>と同様に5m以内と薄いところである。火災が甚大に発生した他の下町と比べると地盤状態に限って言えばよいところである。地盤状態のよいところでは地震動は比較的小さいためそれによる精神的な動揺も比較的小さくて、火元を消す余裕があるし、地震動による建物の損壊も比較的小さくて火の粉等による着火も比較的小なかつたり遅れたりすることが考えられ、そのような状況がバケツリによる消火活動をしっかりと行うことを可能にした理由の1つであると推察される。なお、1995年兵庫県南部地震による神戸市内の火災が長田区などで甚大に発生した理由の1つとして、軟弱粘性土地盤が比較的厚く堆積していて地盤状態が極めて悪かったため地震動が比較的大きく発生したこと等の影響が推察される。
