# 発電所や変電所等の地震被害と地盤の関係及び損傷部位に関する研究

元前橋工科大学 フェロー会員 那須 誠

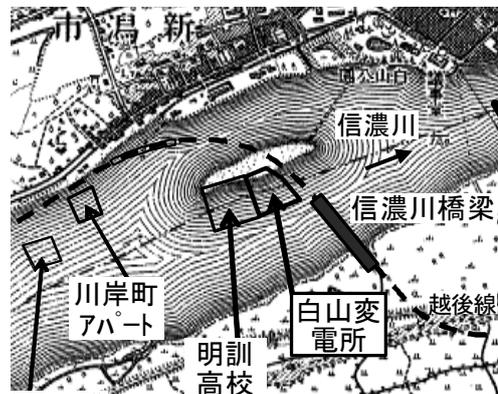
図-1 旧地形図(1911年地形図<sup>2)</sup>に加筆)

1964年の新潟地震の際に地滑りが発生した新潟市にある白山変電所の地盤は、図-1の旧地形図(文献2)に新潟地震被害箇所を加筆)によると、信濃川内の砂洲と河川敷の境界部の埋立地の砂質埋立地盤である。この地盤において約7mの地滑りが発生した(図-2(a))。図-2(b)をみると埋立地盤の底面(埋没砂丘表面)は傾斜し、かつ途中深さにあつて標準貫入試験のN値が極めて小さい所や極小値を示すところには極軟弱な粘性土層が存在しており、この粘性土層が地震時に滑り面になって地滑りが生じたことが考えられる。すなわち、この地盤には傾斜と極軟弱粘性土層が存在しており、この上の構造物は地震被害を受けやすい地盤である。

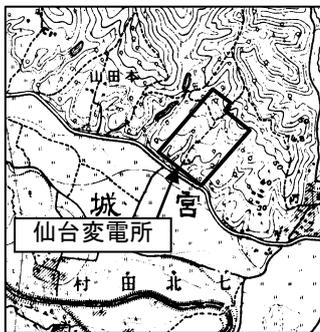
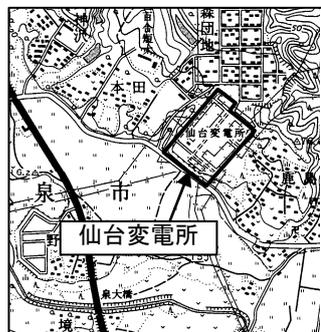
この地盤は図-3, 4に示すように旧地形の沢部に造成されており、詳しくみると盛土と地山の境界付近で、盛土が比較的薄くかつその底面が縦横断方向に傾斜したところで大きい被害が発生していることが分かる(図-5)。また、図-6に示すようにここは砂・礫層の下にN値が極小値を示す極軟弱な土層(粘性土層)がある互層地盤である。このようにこの変電所の大きい地震被害も、盛土や建物等の地震被害と同様に傾斜構造のある上下逆転型地盤で発生している。

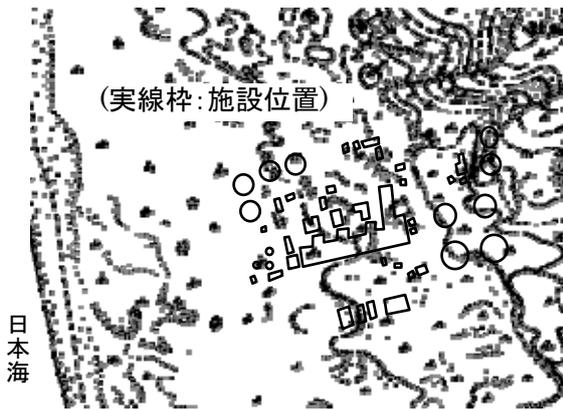
図-7 秋田火力発電所付近の旧地形図<sup>1)</sup>

て局所的な陥没が発生した。地盤は図-7の地形図のほかに表層地質図等をみると複雑に入り組んだ土崎砂丘台地であるが、砂丘間低地にも跨って各施設がつくられていることから、切土・盛土されて敷地が造成されていることが分かる。また、この被害原因は燃焼炉等の液面振動等にあるとされて

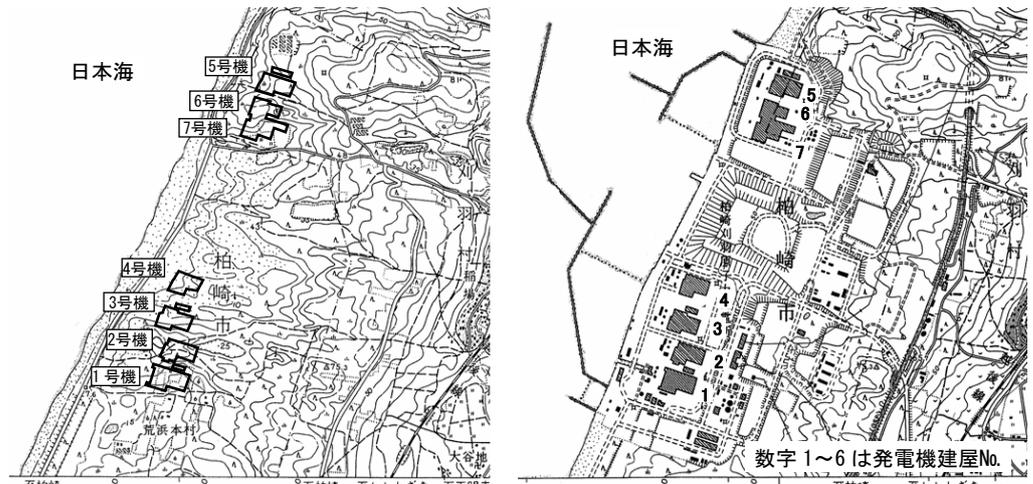
図-9 柏崎刈羽原子力発電所付近の地形図<sup>2)</sup>

2007年新潟県中越沖地震の際に、柏崎刈羽原子力発電所構内(図-9)<sup>4)</sup>において大きい地盤陥没(例えば、図-10<sup>5)</sup>)や火災等が発生した。支持台沈下の影響で発生した変圧器火災(同図の丸印内)は、図-11(文献に加筆)に示すように新期・古期砂丘堆積物の境界部で発生した<sup>6)</sup>。地盤陥没は建屋・地盤境界部等で多く発生しており、それらは過去の地盤陥没箇所と同様に不連続点で発生している(例えば、図-10では建物と地盤の境界部)。建物

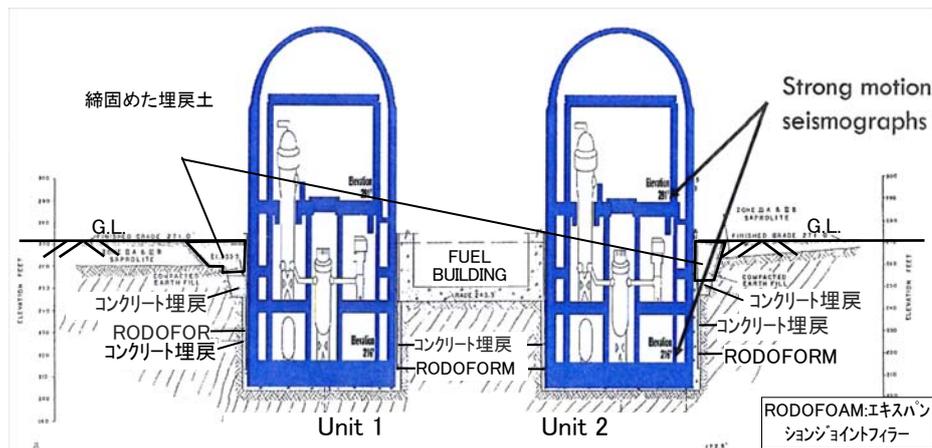
図-17 原子炉格納容器 Units 1 & 2 の構造と地盤<sup>17)</sup>

と地盤の関係は図-17 に示  
されており、格納容器建屋側  
面と掘削壁面の間はエキス  
パンションジョイントファイ  
アが挿入されるとともに  
コンクリートで埋め戻され、  
上方は締め固めた埋戻し土  
となっていて、同建屋は側  
方も地盤にしっかりと固定  
されているように見える。  
その外の検査結果もみると  
地盤にしっかりと固定され  
ている工作物は地震で被害  
がないようにみられるが、  
壁面等に亀裂等の損傷が  
出ているので地盤の影響も  
考えられるので、今後も調  
査が必要である。

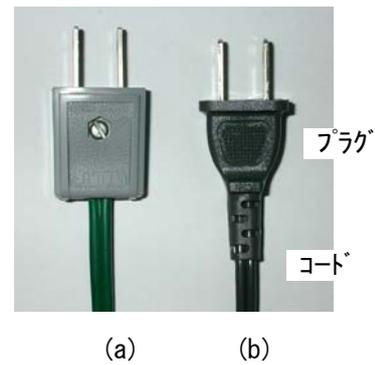
図-20 プラグとコードの接続部<sup>1)</sup>

高速増殖炉もんじゅの2次二次冷却系配管のトリウム温度計鞘管の損傷は「常陽」でなく「もんじゅ」で発生したが、もんじゅでは鞘管太さの急変化部で発生している(図-19(a), (b))<sup>1)</sup>。即ち、そこは剛性変化度の大きい部位(不連続点)であって、地盤の不連続点で地震被害が多いのと類似であると共に、一般的に損傷しやすい部位に当たる。暫らく経ってからもんじゅの温度計鞘管は図-19(c)に示すように折れにくく改造されているが<sup>19),27)</sup>、それをみると鞘管太さの変化部が緩やかに変化しており、剛性変化度が低下したことに相当している。これはこれまでに問題が発生していない図-19(a)の常陽の温度計鞘管の形状に近く、しかも電気コードとプラグの接続部の構造が図-20の(a)から(b)のように改良されてからコード損傷が少なくなったこと等と似ている<sup>1)</sup>。
