## F R P 製橋梁管理路の試験施工中間報告

Trial construction interim report of FRP inspection way

森下尊久\*, 荻原勝也\*

\*本州四国連絡高速道路(株) 長大橋技術センター (〒651-0088 神戸市中央区小野柄通 4-1-22)

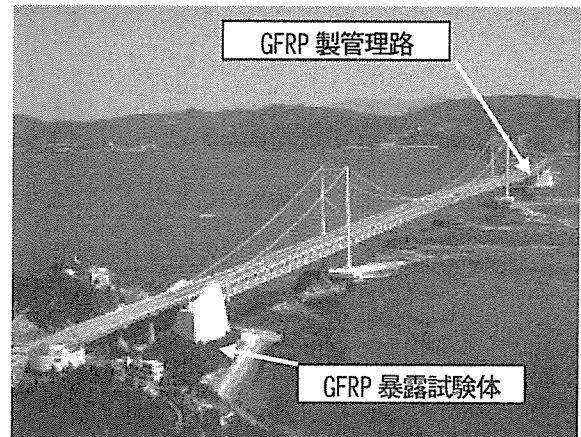
写真-2 暴露試験場所(大鳴門橋)

暴露試験場所は、本州四国連絡橋の中で最も腐食環境の厳しい大鳴門橋とし、2006年3月にGFRP暴露試験体(母材および接合部試験体)を5A近傍に、GFRP製管理路を2P・3P間の既設管理路の内側に設置した(写真-2)。

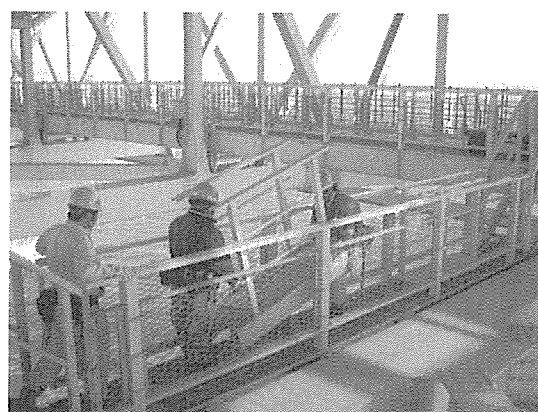
写真-5 GFRP製管理路の運搬 (大鳴門橋)

管理路の重量はグレーチング形式が54kg、平板形式が38kgであり、小型台車で運搬したのち、作業員が横持ち・設置した(写真-5)。
