# FRPの橋梁管理路への適用に向けた 暴露試験の経過報告

厳しい海洋環境下にある本州四国連絡橋に設置されている橋梁管理路の長寿命化・維持管理コストの縮減を目的として、本四高速ではFRPの橋梁管理路への適用性について検討を行っている。2005年度に耐久性確認のための暴露試験体を設置し、経年的な強度・外観の変化について調査を行ってきている。また、2005年度以降、実橋梁の数カ所においてFRP管理路の試験施工体を設置し、経年による変化を調査している。これらの試験体・試験施工体の現段階における性能に関する調査結果について報告を行う。

## INTERIM REPORT ON EXPOSURE TEST TOWARD APPLICATION OF FRP TO INSPECTION WAY

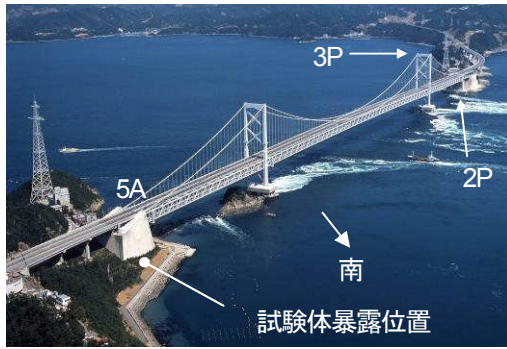
写真-2 暴露試験体設置場所（大鳴門橋）

暴露試験場所は、本州四国連絡橋の中で最も腐食環境の厳しい大鳴門橋とし、2006年3月に四国側橋台である5Aの南側に設置した（写真-2）。

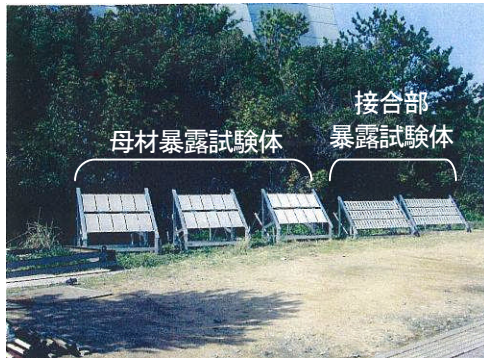
写真-3 暴露試験体の設置状況（当初）

なお、試験体は長期間の経年調査に対応できるよう各10組設置した（写真-3）。これまでに、暴露前、暴露後1年後、2年後、3年後、4年後、8年後に外観調査、機械的性質の調査を行っている。以降、これらの経年調査結果についてまとめる。

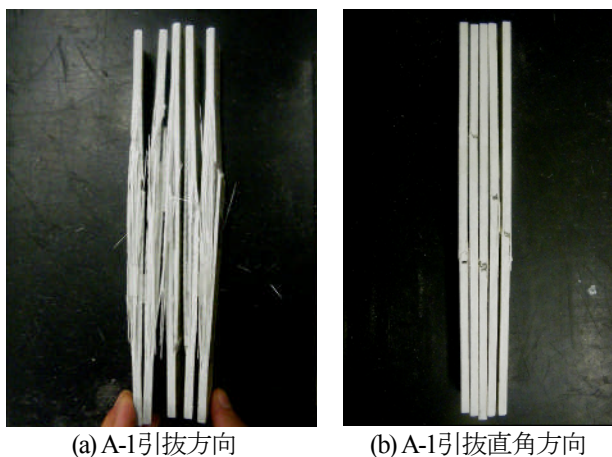
写真-6 母材試験体引張試験後の状況

その他の機械的性質については、保持率がA-3、A-2、A-1の順となっている。ガラス繊維の露出がA-1では1年後、A-2では8年後で生じたことを考えると、塗膜、不織布が樹脂の劣化進行を抑えていたことによりこのような差が生じたものと考えられる。引張試験後の試験体の状況を写真-6に示す。

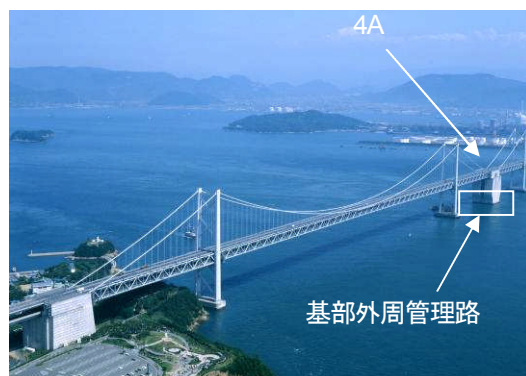
写真-9 試験施工体設置位置（南北備讃瀬戸大橋）

2008年3月に南備讃瀬戸大橋の4Aアンカレイジ外周管理路の一部を撤去し、通路幅1,210mm×長さ3,060mmの試験施工体を設置した（写真-9, 10）。設置位置は海上約5mである。試験施工体の床形式はグレーチングであり、桁部材は3-□210×110×5t、桁部材と手摺りの接合はボルトによる。試験施工体には塗装は行っていない。

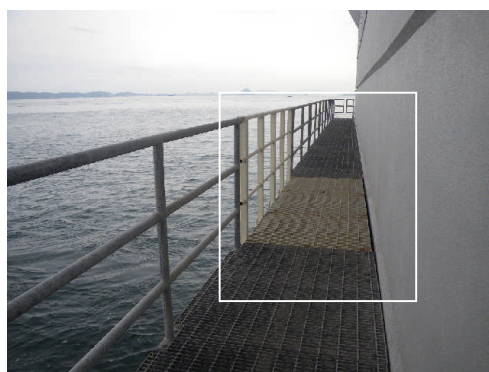
写真-10 南備讃瀬戸大橋4A外周管理路上の試験施工体

設置後約2年後、6年後に調査を実施した。6年後の調査では、グレーチング押さえ金物の発錆が確認された。また、この押さえ金物直下のグレーチングに割れが確認されたが、この原因については現在調査中である（写真-11）。

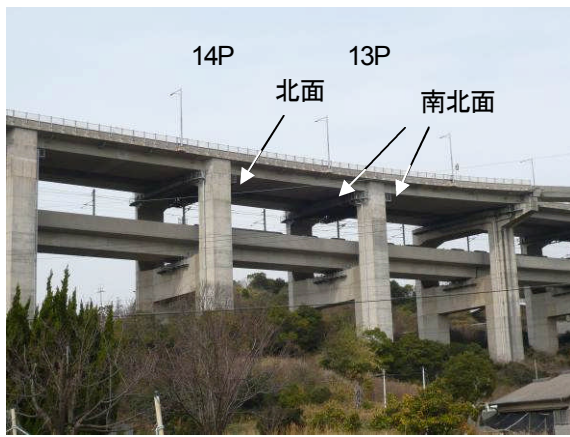
写真-12 試験施工体設置位置（櫃石島高架橋）

2009年3月に櫃石島高架橋の橋脚管理路の一部を撤去し、通路幅750mm×長さ5,400mmの試験施工体を設置した。設置位置は、13Pの北面、南面、14Pの北面の道路階と鉄道階に挟まれた箇所であり、管理路の床からPC桁下端までの離隔は1.5mである。試験施工体の床形式は平板であり、桁部材は3-CH100×48×6.3t、桁部材と手摺り（き電防護柵）の接合はボルトによる。試験施工体に塗装は行っていない（写真-12, 13）。
