# 熱硬化型プリプレグシートを用いる 柱状鋼構造物の補修・補強法

## REPAIR AND STRENGTHENING TECHNIQUES OF STEEL COLUMNAR STRUCTURES BY THERMOSETTING PREPREG SHEET

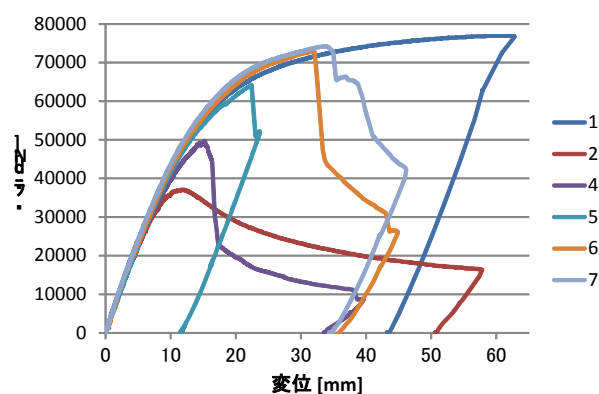
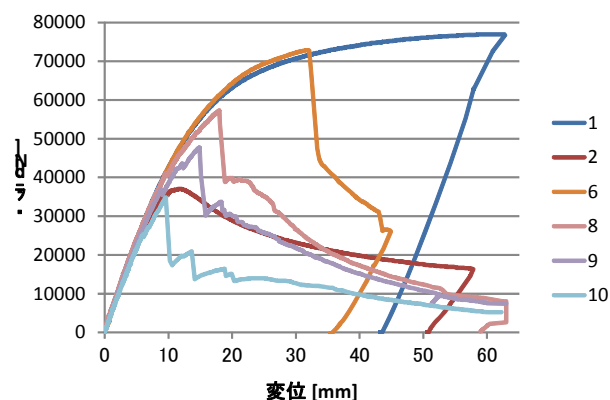
図-2 荷重変位関係

図-2には荷重変位関係を示す。同図(a)は損傷試験体の残存板厚が補強効果に与える影響、同図(b)はスリット孔の周長割合が補強効果に与える影響を、それぞれ、無

損傷・無補強の試験体1および残存板厚50%で無補強の試験体2の結果とともにプロットしている。変位は载荷点位置における鉛直方向変位である。

に示した荷重変位関係では、写真-1に示した溝加工部の鋼管の座屈とシートの圧壊や剥離により最大荷重を迎え、最大荷重点以降の耐力の低下が顕著である。

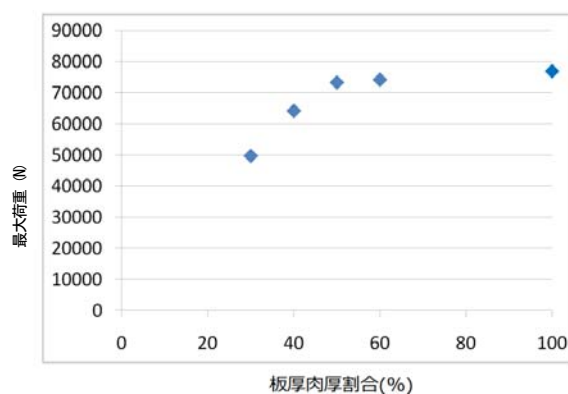
図-3 最大荷重と板厚の関係

図-3には、図-2(a)より求まる最大荷重と残存板厚(%)の関係を示す。残存板厚100%は無損傷・無補強の試験体1であり、その他の試験体は残存板厚30～60%に対する補強試験体（スリット孔無し）であり、ケレン方法はBB、加熱方式は熱風発生機により、155～170℃で約40分加熱する。同図より残存板厚が50%以上の試験体6と7ではほぼ同等な最大荷重となり、元の板厚から50%減までの腐食損傷に対して本補強を施すことによって無損傷・無補強と同程度まで最大荷重を回復することが可能である。なお、残存板厚50%で補強を施さない損傷試験体2の最大荷重は、無損傷・無補強の試験体1の約50%であり、本補強法により残存板厚40%以下の場合にも、ある程度の補強効果が認められるが、残存板厚40%の試験体5では83%、30%の試験体4では64%の回復率であった。

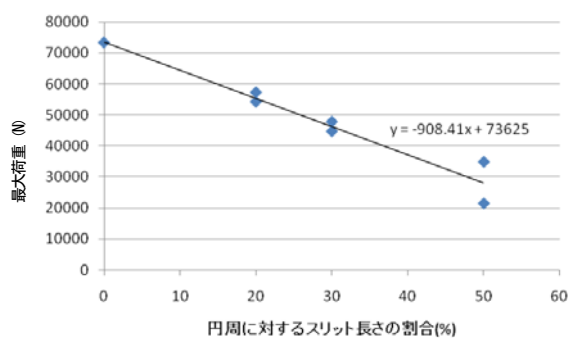
図-4 最大荷重とスリット長さの関係

図-4には、図-2(b)より求まる最大荷重と全周に対するスリット長さ(%)の関係を示す。例えば、スリット長さ0%はスリット孔の無い補強試験体6、50%は半周にわたりスリット孔を有する試験体10であり、いずれもケレン方法はBB、加熱方式は熱風発生機による加熱である。同図より幅20 mmのスリット孔の加工範囲が広がると試験結果のばらつきが大きくなることが確認できるが、火広範囲に応じて最大荷重が減少する傾向が認められる。スリット孔が全周の20%の試験体8、本実験では103.7 mm程度までのスリット孔であれば、残存板厚30%でスリット孔無しの試験体4とほぼ同じ最大荷重を示した。

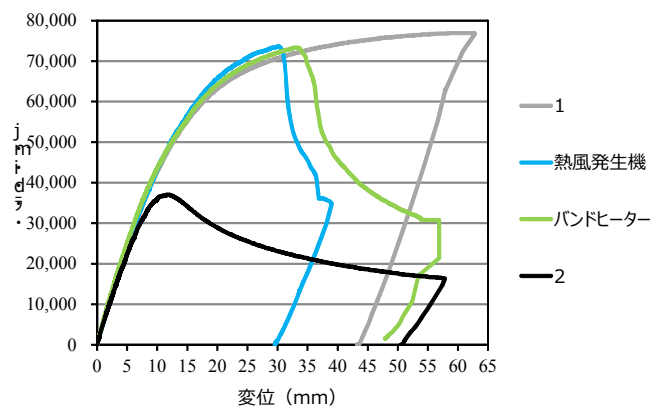
図-5 加熱方式による違い

図-5には加熱方式の違いによる荷重変位関係を示す。熱風発生機による加熱では20分程度で、バンドヒーターによる加熱では5分程度で、それぞれ160℃に到達させ、到達後に20分程度温度を維持した。温度は管端からの位置や上下位置により異なり、最低温度部で約130℃以上、最高温度部は約170℃であった。いずれも残存板厚50%に対する補強試験体（スリット孔は無し）、ケレン方法はBBである。同図に示すように、加熱方式が異なる試験体6と11とは、本加熱条件においてほぼ同等な最大荷重を得た。
