# 屋外暴露したハイブリッドFRP桁の 長期耐久性の評価

ハイブリッドFRP(HFRP)桁は、桁部の曲げ剛性に寄与するフランジ部に炭素繊維を積層し、他の部分がガラス繊維によるFRPで構成されたI型断面の引抜成形FRP部材である。本研究では長期耐久性の評価として、8年3ヶ月間の屋外暴露や促進劣化試験後の力学特性の変化を、切り出し供試体による曲げ試験及び層間せん断試験により調べた。フランジ部の屋外暴露後は曲げ・層間せん断強度ともに、初期値からの明確な強度低下は認められなかった。促進劣化試験後では若干の強度低下が認められたが、塗装による強度低下の抑制効果を確認した。一方ウェブ部では顕著な強度低下が認められたが、層間せん断強度については、層間以外の部位での破壊が生じたことによる可能性が示唆された。フランジ部の力学特性の変化が小さいことから、この特性を活かした設計が望ましいことが分かった。

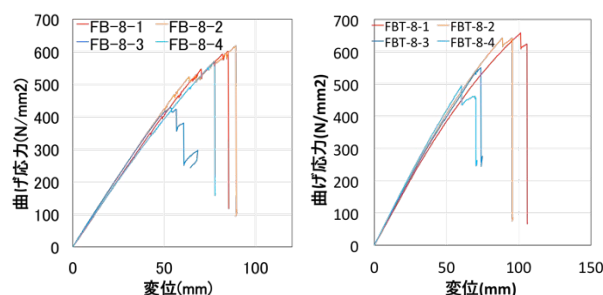
図-2 屋外暴露後のフランジ部の  
曲げ試験の応力線図(左：無塗装，右：塗装有)

図-2に屋外暴露試験8年3ヵ月後の曲げ試験の応力線図を示す。フランジ部は、外側に多くの炭素繊維が入っているハイブリッドFRP層であるため、試験時の載荷面によって試験結果が異なることが予想される。そのため、1水準あたり4個ある供試体のうち、試験面の上下を変えて2本ずつ試験を実施した。写真-2に無塗装供試体の曲げ試験直後の状況を示す。ガラス繊維面が上側の場合は圧縮側のGFRPで破壊した。一方、炭素繊維面が上側の場合は、圧縮側のガラス繊維と炭素繊維との積層内で、比較的薄い層で破壊した。塗装の有無に係らず破壊モードに差はなく、曲げ応力や変位の性能が極端に低いもの

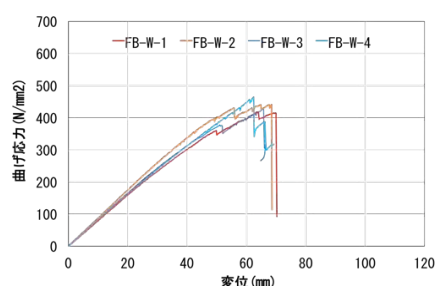
図-3 フランジ部の曲げ試験の応力線図

20,000時間促進劣化供試体の曲げ試験の応力線図を図-3に示す。曲げ応力および変位の性能が極端に低い試験片は見られず、比較的ばらつきは少ないものと判断した。また、曲げ応力の結果に基づき、曲げ弾性率を算出したところ、屋外暴露後の塗装有した供試体で31.6GPaであり、促進劣化20,000時間後で32.5GPaであった。劣化試験の内容にかかわらず、長期間の劣化による曲げ弾性率の違いは認められなかった。

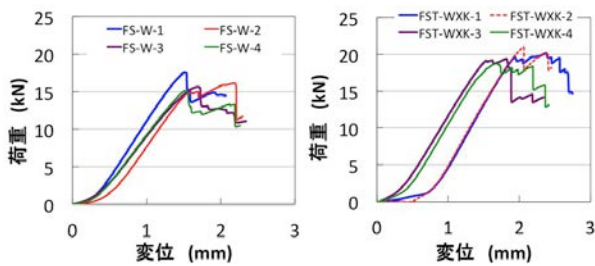
図-5 促進劣化試験(20,000時間)後のフランジ部の層間せん断試験の荷重-変位図  
(左：塗装無，右：塗装有)

図-5に促進試験後の層間せん断試験の荷重-変位図を示す。なお、層間せん断試験においてはフランジ部の内側、すなわちガラス繊維面を下側にむけて試験を実施した。促進劣化供試体で、塗装したものの中の1つ(図中、FRT-W XK-2)は試験の途中で固定治具より脱落したものであるが、荷重に若干違いはあるが、4個の供試体のばらつきは小さいものと判断した。同様に、屋外暴露後の荷重-変位図を図-6に示す。これも供試体間のばらつきは小さかった。

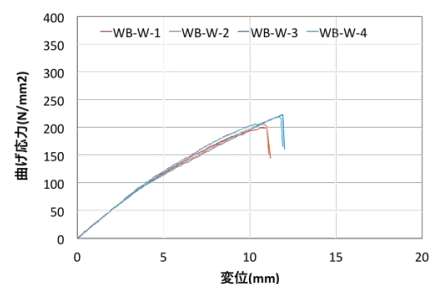
図-8 促進劣化試験後のウェブ部の曲げ応力線図

図-8に促進劣化後のウェブ部の曲げ応力線図を示す。ウェブ部は左右対称であるため、試験の繰返し本数を4とした。なお、本試験では照射面を曲げ試験面下側、つまり引張側とした。曲げ応力に若干の違いがあるものの、曲げ応力、変位に極端に低いものではなく、試験のばらつきはないものと判断した。

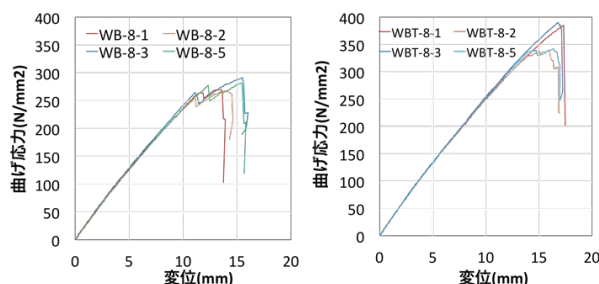
図-10 屋外暴露後のウェブ部の曲げ試験の応力線図(左：無塗装，右塗装有)

図-10に屋外暴露試験後の曲げ応力線図を示す。塗装の有無に関わらず、曲げ応力に若干の違いがあるものの、曲げ応力、変位に極端に低いものではなく、試験のばらつきはないものと判断した。ウェブ部の曲げ弾性率は、20,000時間促進劣化後で16.0GPaであり、屋外暴露試験後で塗装したものでは16.7であった。フランジ部と比べると弾性率は小さいが、ウェブ部でも劣化試験条件によらず、曲げ弾性率に違いは認められなかった。

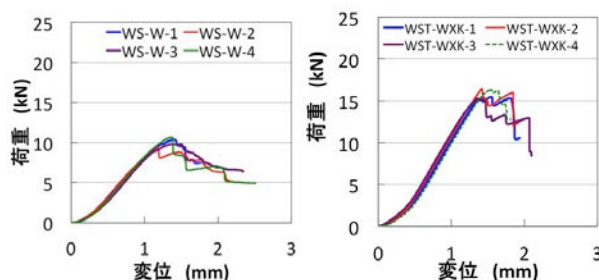
図-11 促進耐候性試験後のウェブ部の層間せん断試験の荷重-変位図  
(左：塗装無し，右：塗装有り)

図-11および図-12に促進耐候性試験後および屋外暴露後のウェブ部の荷重-変位図を示す。供試体間のばらつきが小さいことを確認した。また、図-13にウェブ部の層間せん断強度の経時変化を示す。無塗装の供試体は、徐々に強度が低下し、20,000時間で急激な強度低下が見られた。一方、塗装をした場合でも同様の傾向が認められたが、無塗装のものとは比べると強度低下が緩やかであ

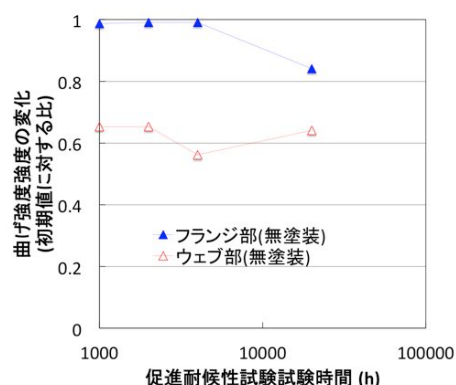
図-14 初期値に対する曲げ強度の比

図-14および図-15に曲げ強度および層間せん断強度の経時変化を示す。なお、フランジ部の曲げ試験の結果は、試験面に関わらず試験数4本分の平均値を表している。

曲げ強度でも層間せん断強度でも、強度比の経時変化について似た傾向が得られた。ウェブ部と比較して、フランジ部の方が20,000時間の促進劣化後でも、8割程度かそれ以上の強度を保持していることが明らかとなった。

図-4で示した通り、フランジ部はガラス繊維面を試験面上にした時は曲げ強度が低下したが、試験面によらず供試体全体の曲げ強度として捉えると、著しい強度低下は認められなかった。20,000時間促進劣化後の供試体の曲げ強度は試験面によらず同程度となったが、ウェブ部よりも強度保持率が高かった。また、層間せん断強度でもウェブ部よりもフランジ部の方が高い強度保持率が得られた。寸法等の違いから、強度を直接比較することはできないが、HFRPはCFRPが積層されたことで、GFRP単体よりも長期使用後の強度が保たれていることが示唆された。実験における曲げ試験後の状態から、CFRP自体の破壊はあまり見られず、CFRPとGFRPの積層間の破断、あるいはHFRP中のGFRPの圧縮強度の低下や破壊がHFRPの強度に影響を及ぼすことが示唆されている。そのため、HFRPは、劣化に伴うGFRPの強度低下に注意して使用するのが良いと考えられる。

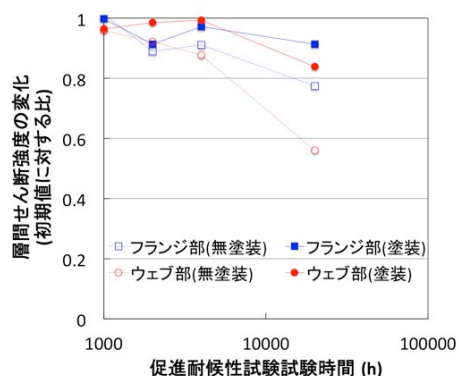
図-15 初期値に対する層間せん断強度の比

図-15から、ウェブ部(GFRP)は無塗装の場合で6割程度まで強度が低下するが、塗装することで強度低下が抑制されていることが明らかである。また、透水試験の結果から塗膜がある方が透水量が少なかったことから、表面劣化が抑制されていたものと考えられる。フランジ部(HFRP)では無塗装であっても8割程度強度が保たれているが、塗装を施すことでさらに強度低下が抑制されていた。屋外暴露後の場合でも、塗装をしたもののほうがフランジ部の曲げ強度および層間せん断強度は高かった。なお、ウェブ部の屋外暴露後の供試体で、層間せん断強度では無塗装の方が若干強度が高かったが、塗装した供試体の層間せん断強度と有意差は認められなかった。以上の結果から、HFRPの長期耐久性に対して、塗装の保護効果はあると言える。
