# 1108 電車線金具衝突によるパンタグラフ衝撃

## Study on the Impact Shock of Pantograph by Colliding with Metal Fitting of Contact Wire

福谷 隆宏 (鉄道総研)

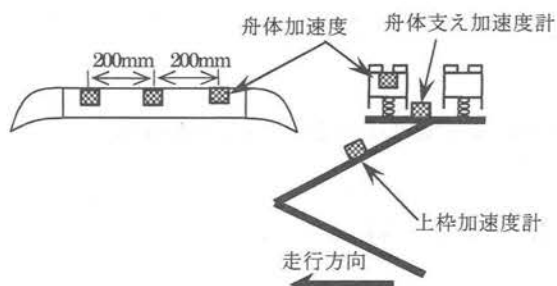
集電試験装置の走行台車に在来線用シングルアーム型パンタグラフ(カーボン系すり板装着)を搭載し、図1のように加速度計を舟体(左右および中央:計3個)、舟体支え(左右:計2個)、上枠(1個)に取り付け、前後方向の加速度を測定した。電車線は正常状態の他、トロリ線添線取付け不良、MTコネクタ圧縮部断線を模擬したリード線垂下状態(40mm<sup>2</sup>、100mm<sup>2</sup>)、曲引金具はずれを想定した模擬金具垂下の3種類の障害物を設定し、パンタグラフを衝突させて各部に発生する加速度を測定した。

Fig. 1 Position of set accelerometers

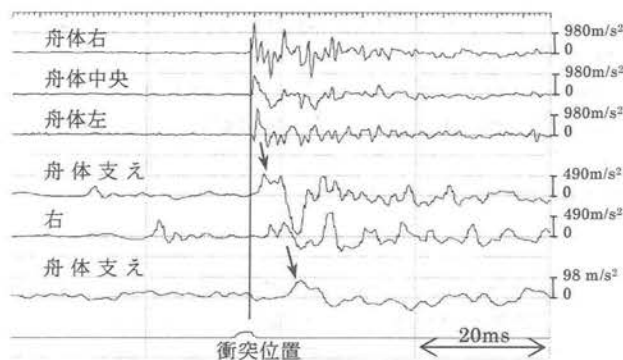
- (1) 舟体が衝撃を受けた時に生じる各部の加速度の波形を図2に示す。同図から、舟体に発生した衝撃が舟体、舟体支え、上枠の順に減衰しながら伝搬していく現象を確認した。
- (2) 電車線状態と加速度の関係を調べるため、各測定部の加速度を正常状態に対する比で表した。これを図3に示す。同図から衝撃が発生すると加速度は大きくなること、加速度の増加は舟体が最も大きく、次いで舟体支えと続き、枠組みは最も小さいことがわかった。今回使用したパンタグラフの枠組みは約60mm角の鉄材であり、剛性が大きいため衝撃による振動が伝わりにくかったものと考えられる。
- (3) 添線取付け不良はトロリ線先端を故意に下げて(6mm、10mm)、パンタグラフに衝突するようにした。その結果、正常状態で約35m/s<sup>2</sup>だった舟体加速度が最大

Fig. 2 An Example of impact shock waveform (Colliding MT connector wire at 150km/h)

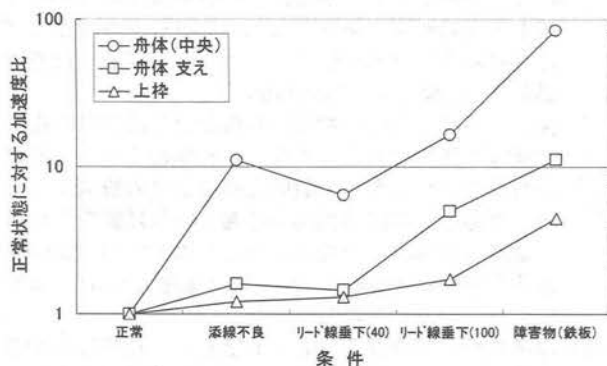
Fig. 3 Ratio of acceleration under unusual and normal condition(50km/h)

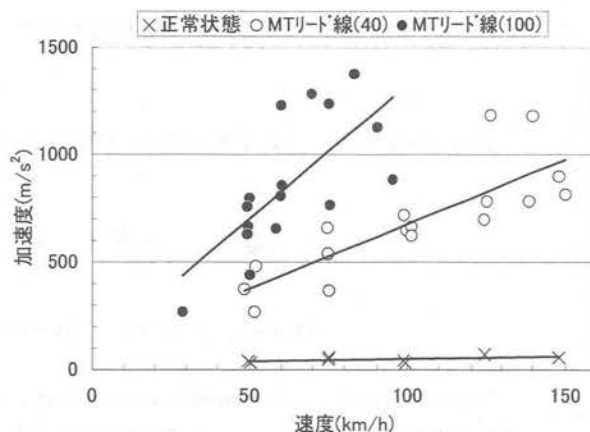
- (4) MTコネクタ垂下状態での最大加速度の速度特性を図5に示す。正常状態の加速度は50~150km/hで舟体が最大約70m/s<sup>2</sup>、舟支えが約60m/s<sup>2</sup>、枠組みが約20m/s<sup>2</sup>であったため、衝撃加速度は非常に大きくなっていることがわかる。リード線は太い方が加速度も大きい傾向があり、100mm<sup>2</sup>のリード線では図6に示すように50km/hでも舟体に変形することを確認した(舟体加速度740m/s<sup>2</sup>)。
- (5) 図7に示すように、模擬金具の衝突では質量の増加に従って加速度も大きくなり、舟体の変形やすり板の欠損も発生した。一般的な曲引金具の質量は3~4kgである。同図の傾向から曲引金具に衝突した際の加速度(50km/h)を推定すると舟体では約2000m/s<sup>2</sup>、舟体支えで約500m/s<sup>2</sup>、枠で約25m/s<sup>2</sup>となり、非常に大きくなることがわかった。
- (6) 障害物がパンタグラフの左右どちらに衝突したかを知ることは、事故点を探索する上で重要である。そこで、障害物を左右および中央に設置して走行を行った。結果を図8に示す。同図から衝突側の加速度が大きくなる傾向が見られる。ただ、衝突状態によってはこのような関係が得られないことがあり、その判別方法については今後の課題であると考えている。

Fig. 5 Relationship between velocity and acceleration(Wire dropping condition)

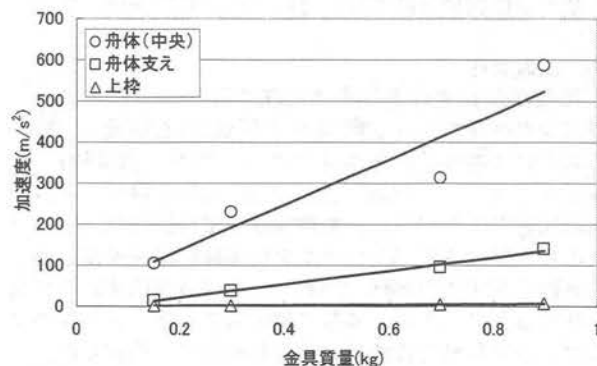
Fig. 7 Relationship between metal-fitting mass and acceleration (50km/h)

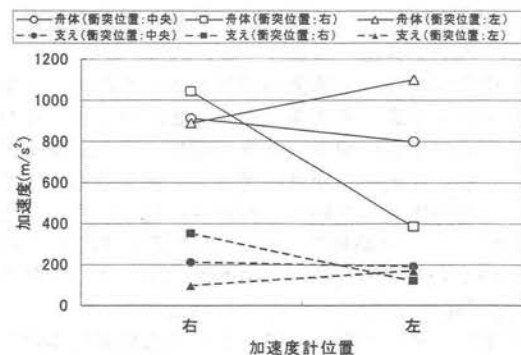
Fig. 8 Relationship between impact direction and acceleration (100km/h)
