## 1304 空調熱交換器の汚損・腐食防止対策

The method of keeping the performance of heat exchanger of train air conditioning unit

In recent high speed trains in Japan, air conditioning units are installed under the carriage. In this condition, the fins of heat exchangers get much dust and easily corrode because of the dirt and oxidants in the air. This paper describes how to prevent corrosion of aluminum fins.

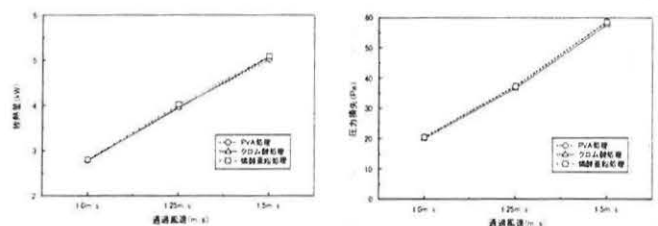
fig.9 performance of new heat exchanger as condenser  
(l: heat discharge r: pressure loss)

fig.9 をみると、ファンによる送風の圧力損失はほとんど差がなく、同一風速において放熱特性および吸熱特性は現行品とほぼ同等と判断できる。一方、冷房能力については、室外熱交換器のみを交換した場合は能力低下は小さいが、室内熱交換器まで交換した場合は冷房能力が低下する。これは、冷房時は室内熱交換器は蒸発器となり、結露を生じて通風が悪くなるためである。今回の表面処理法はクリアーコーティング皮膜が若干親水性が低く、新たに親水性皮膜を追加することにより最終的な現車試験を行った。
