# 2610 制輪子と車輪踏面の境界で発生する諸問題の研究

The investigations of many problems generated on the boundary  
of brake shoes and wheel tread

○飯島 宏康 (西日本旅客鉄道(株)) 長澤 新 ((財)鉄道総合技術研究所)

In order to study the cause of the rapid concave wear of wheel treads generated on power cars of 223-2000 EMUS which are operated on conventional lines up to maximum's speed 130 km/h, we tried to elucidate the generating mechanism of "metallic inclusion" which occurred between brake shoes and wheel treads.

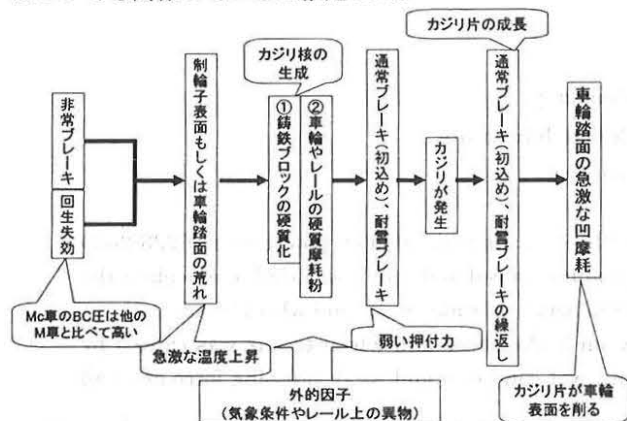
Fig.1 Hypothesis from "metallic inclusion" generating to concave wear of wheel tread

これらのことをふまえ、カジリ発生から車輪凹摩耗にいたるまでの仮説を Fig.1 に示す。ポイントとなるカジリの核として、「増粘着材として挿入されている鑄鉄ブロックの硬質化」と「車輪もしくはレールの硬質摩耗粉」の2つを想定した。また、外的因子（レール上の異物等）についても関係していると推定した。
