## 3302 レールボンドの脱落防止対策について

### Study for weld of the rail bond

○ 川本 和明 (西日本旅客鉄道株式会社)

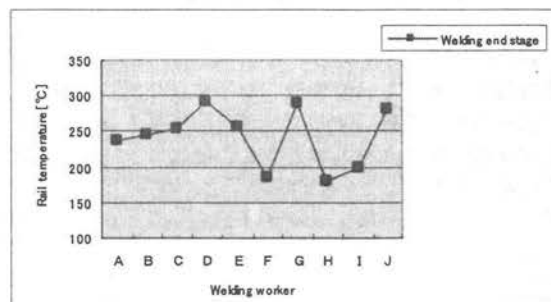
Fig.2 The distribution of rail temperature

現在使用しているロウは $250 \pm 15$  [°C] で完全に溶融するように製作されている。10人の方に溶接作業をして頂いたが、Fig.2のように作業者によって大きなバラツキが出る事が判明した。

又、溶接作業終了後に溶接したレールボンドの端子部をタガネで落とし、その溶接断面を観察した結果、溶接作業終了時のレール温度が $250$  [°C] を下回っている場合に溶接不良となり、逆に $250$  [°C] を超えている場合は、溶接状態が良いことが確認された。

以上の結果により、低温ロウ溶接における温度管理が有効であると考え、現地試験において効果の確認を行なうことにした。
