## S2-1-4. レール探傷車データの後方処理システムとその活用

### Data Processing System of the Rail Inspection Car

## 平成 16 年 鉄道技術連合シンポジウム (J-RAIL'04)

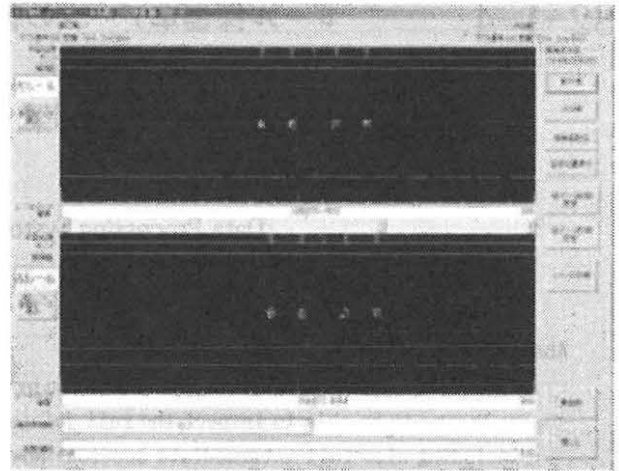
図1 探傷結果表示画像例

地点対応処理が完了したデータについて、図 1 に示す探傷結果画像が表示される。画像は、画面左側が常に起点側になるよう表示され、探触子毎に色分けして B スコープ表示される。1 画面には 2 m 分の探傷結果が表示され、上段は左レール、下段は右レールであり、係員が探傷画像を確認する際、従来からある各種帳票類と同感覚で観察できるよう配慮している。

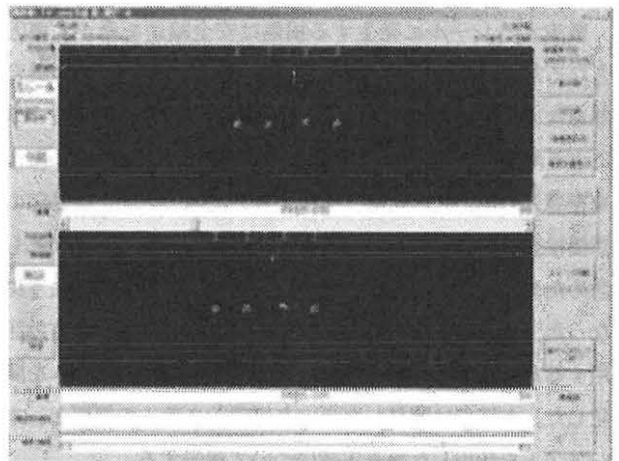
図2 探傷画像の前回・今回比較例

これらの結果を基に、必要に応じて係員が現場確認を行い、表1に示す当社独自の考え方により総合的にランク評価を行い、レール交換等の処置を行う。ランク評価された結果や処置された内容に基づき、探傷結果として探傷データとともにシステム上に登録できるようにしており、次回、探傷結果を判断する際の重要な情報として利用できる。そのため、探傷画像表示画面において前回データ表示ボタンをクリックすることで、図2に示すように当該箇所の前回探傷画像との比較表示ができるようにしている。

比較画像は、今回の探傷画像が上段に、前回探傷画像が下段に表示される。前回探傷画像には、前回探傷時に登録されたランク評価結果も併せて表示されるので、この結果を参考にして前回と今回の画像を比較することで、処置された内容の確認、欠陥進行の度合い、現場確認の要否、現場確認での点検ポイント等の判断が容易に行えるよう配慮している。

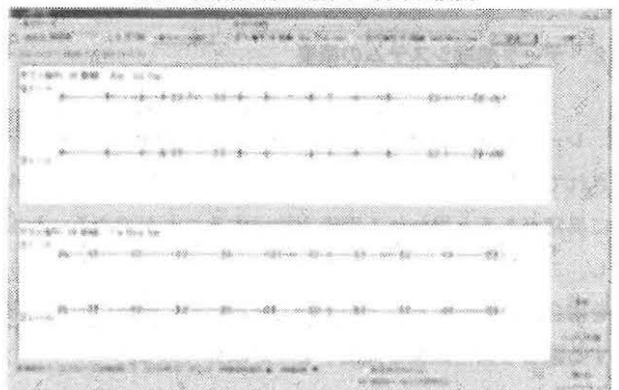
図3 データ閲覧画面例

更に、探傷データ閲覧用として、線区名、上下を指定することで図3に示すように、当該線区の約500m区間のレール配置図を表示し、その画面内の異常画像を検索する機能も有している。
