S8-2-3. わたり線部分におけるトロリ線異常摩耗対策

(西日本旅客鉄道株式会社)

A Measure for Reducing Abnormal Wear of Contact Line at Overhead Crossing  
Hiroaki Morimoto, Eiji Kobayashi, Shigeru Ookuma, Jun Ishii (West Japan Railway Company)

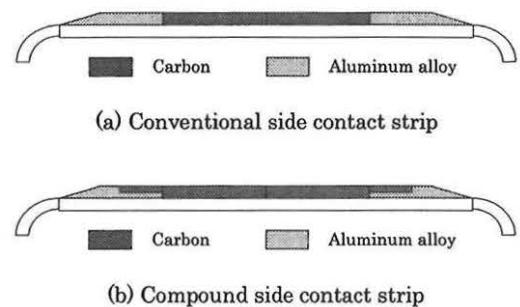
図1 複合補助すり板の構造  
Fig.1 Construction of compound side contact strip

従来のすり板構成、および複合補助すり板を用いたすり板構成を、図1(a) および (b) にそれぞれ示す。従来の補助すり板はすべてアルミ合金でできているが、複合補助すり板はしゅう動部のうち、比較的頻繁にしゅう動する（現行の補助すり板で損傷が発生しやすい）領域をカーボン系材料としている。

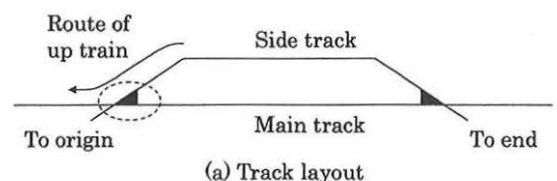
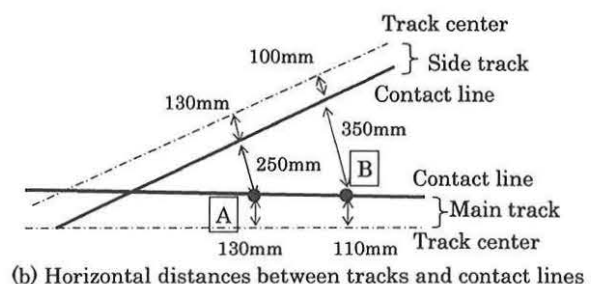
図2 現地略図  
Fig.2 Outline of test site

調査対象としているのは単線ローカル線区にある行き違い設備を持つ駅の構内わたり線箇所である。概要を図 2 (a) に示す。この駅では上り列車は必ず側線に停車し、出発時に側線から本線へ進行する際に、たいていの列車が力行状態で交差箇所を通過する。したがって本線トリ線から補助すり板を経由して集電するケースが多いと考えられ、実際に本線トリ線にはアルミが多く付着し、局部摩耗が発生していた。

以下では調査を行った内、図 2 (b) に示すように本線と側線のトリ線の間隔が 250mm となる箇所 (A 点) と、間隔が 350mm となる箇所 (B 点) の 2 箇所について報告する。
