## 仙山線仙台・作並間故障点標定精度向上

## Improvement on accuracy of the fault locator between Sendai and Sakunami in Senzan Line

○Hideshi Nagamine, Yasuhiro Sato, (East Japan Railway Company)

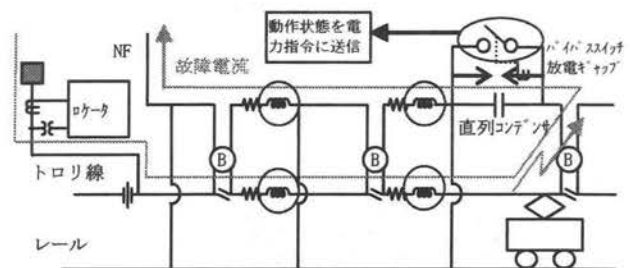
図 1 交流き電線故障点標定の概要

仙山線のき電回路で故障が発生すると変電所では故障時の電圧、及び電流より交流き電線故障点標定装置（以下ロケータという）でき電回路の誘導性リアクタンス分を演算し故障点を標定する。また、この故障電流が直列コンデンサに流れると過電圧による故障を防ぐため、コンデンサと並列に接続している放電ギャップが放電し、その電流を検出してバイパススイッチが動作することで、直列コンデンサのインピーダンス分を無視する回路構成となる。電力指令には故障点標定値、及び直列コンデンサ保護装置内のバイパススイッチの動作状態を送信しロケータ標定を補正している。仙山線仙台・作並間のき電線路定数は 0.311

+j 0.855 Ω/km、ロケータの整定値 10 Ω、1 カウント当たりの距離は 292 m となっている。
