## 9. 鋼床版溶接部の非破壊検査

### (1) 溶接部の一般的な検査方法

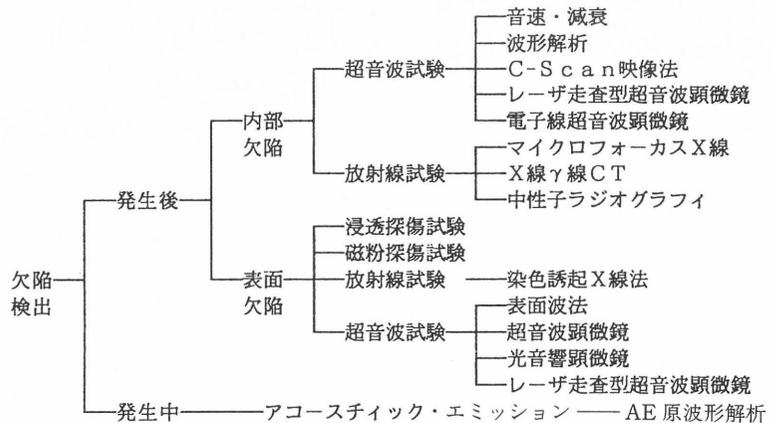
図9-1 各種の非破壊試験方法<sup>1)2)</sup>

溶接部の品質検査には非破壊試験が用いられる。図9-1にはよく利用されている非破壊試験方法を示す<sup>1)2)</sup>。欠陥の検出法はそれが存在する場所によって内部および表面欠陥としてある。欠陥検出には静的な検出法と、欠陥が形成し成長する過程を検知する動的な手法がある。従来の欠陥検出は前者に属し、欠陥の成長挙動を把握する方法としてアコースティックエミッション(AE)法がある。ところで、橋梁部材の溶接継手の検査に適用される一般的な非破壊試験方法はかなり限られたものであり、実際には次のような試験方法である。

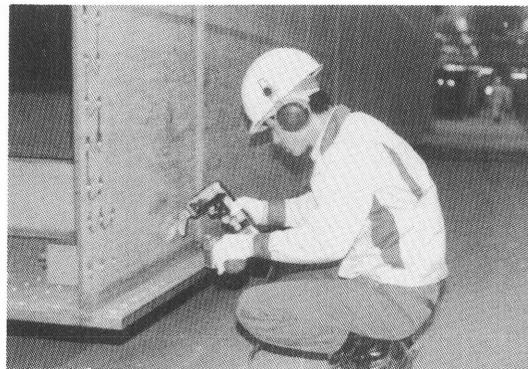
写真9-1 磁粉探傷検査状況

目視試験は最も手軽な検査法であり、アンダーカット、オーバーラップ、ピットなどの検査には十分な方法である。磁粉探傷試験には種々の方法があるが、通常、極間式が用いられる。写真9-1に探傷状況を示す。表面もしくは表面直下の、特に線状欠陥の検出に適しているが、磁力線の強さ、磁力線と欠陥の相対する角度などに欠陥検出能力が依存するので、検査要領の設定にあたっては配慮を要する。鉄鋼材料の磁粉探傷試験の要領と等級分類を定める規格としてJIS G 0565がある<sup>3)</sup>。浸透探傷試験として、通常、溶剤除去性染色浸透探傷法が用いられる。表面に開口した欠陥が検出できる。特別な装置や動力源

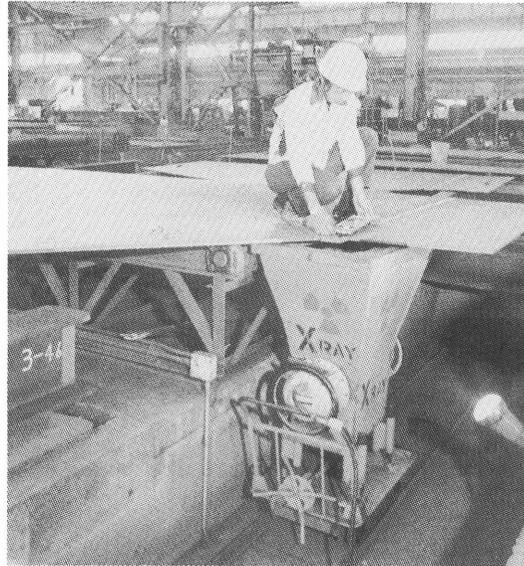
写真 9-2 放射線透過検査状況

放射線透過試験としては X 線透過試験が用いられる。写真 9-2 に探傷状況を示す。検査結果が写真という客観的資料の形で残り、欠陥形態が直感的にわかりやすいなどの利点があり、実績ある非破壊試験方法である。反面、検査従事者および周囲の放射線障害防止が必要、試験装置が大型である、撮影から判定までに時間がかかるなどの短所がある。放射線透過試験の要領と等級分類を定める規格として JIS Z 3104 がある<sup>5)</sup>。超音波探傷法には斜角探傷法と垂直探傷法がある。欠陥検出能は放射線透過試験法のそれと比べ、線状あるいは面状欠陥に対してはより鋭敏で、球状欠陥に対しては鈍感といわれている。超音波探傷試験の要領と等級分類を定める規格として JIS Z 3060 がある<sup>6)</sup>。

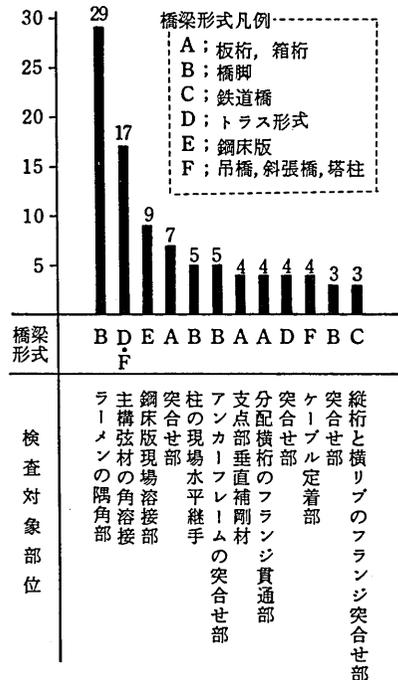
図9-3 超音波探傷試験の適用部位<sup>14)</sup>

ところで、超音波探傷試験が初めて本格的に橋梁工場製作に適用されたのは港大橋である。表9-10に検査適用範囲を示すが、SM 58以上を用いたかど継手のT型、K型の突合せ部分溶込み溶接部に採用された。図9-2に橋梁製作工事に超音波探傷試験を適用した年度のヒストグラムを示す<sup>14)</sup>。このうち、検査対象部位の多い順に並べたのが図9-3である。圧倒的に多いのが橋脚の隅角部および本四架橋に関連した補剛トラス弦材のかど溶接部である。ここ数年の特徴的なこととして、鋼床版現場溶接部の検査が増えつつある。表9-11には発注者別頻度とともに適用される規格と検査対象部位を示す。

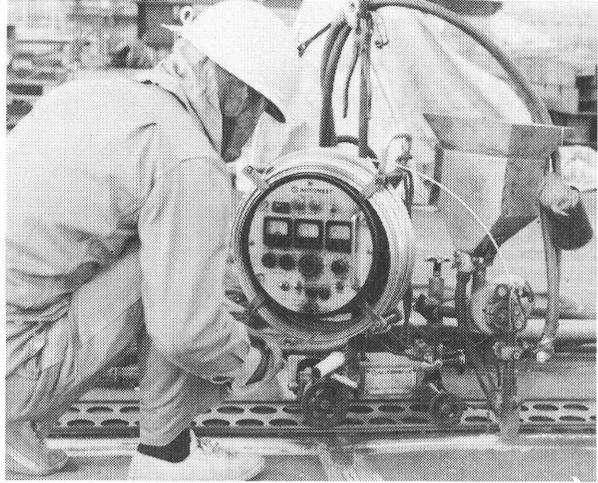
写真9-3 鋼床版現場突合せ溶接状況

鋼床版の現場溶接には自動CO<sub>2</sub>溶接が適用される例も報告されているが、一般には片面サブマージアーク溶接法が最も多く使用されている<sup>16)~28)</sup>。写真9-3に溶接状況を示す。この溶接工法での主な欠陥は、次のとおりである。

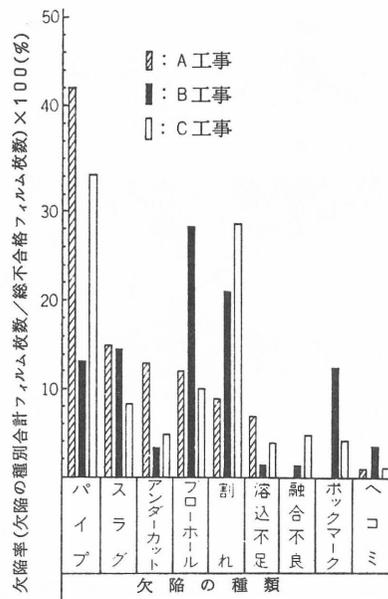
図9-4 欠陥率と欠陥の種類<sup>29)</sup>

最も重大な欠陥である割れのうち、サブマージアーク溶接法における梨形ビードに生ずる高温割れはよく知られているが、片面溶接法ではさらに、拘束による割れおよび終端割れが発生しやすい。ブローホールやスラグ巻き込みは、この溶接方法以外でもみられる欠陥であるが、裏ビードの片寄り、オーバーラップ、裏ビード量の不足などによる裏ビード不整、裏当て材の密着不良による溶接金属の溶け落ち、裏ビード表面に生ずるウォームホールなどは、この溶接工法のみにも生ずる欠陥である。図9-4は一例として欠陥の種類と欠陥率の関係を示す<sup>29)</sup>。これらの欠陥を補修する場合、補修溶接による再度の熱影響や残留応力により、継手の信頼性は必ずしも向上するとはかぎらないので、はじめからこれらの欠陥が生じないように、施工管理を慎重に行うことが重要である。また、できるかぎり欠陥が生じない施工が行えるように、鋼材、構造、および架設についても十分配慮することが望ましい。

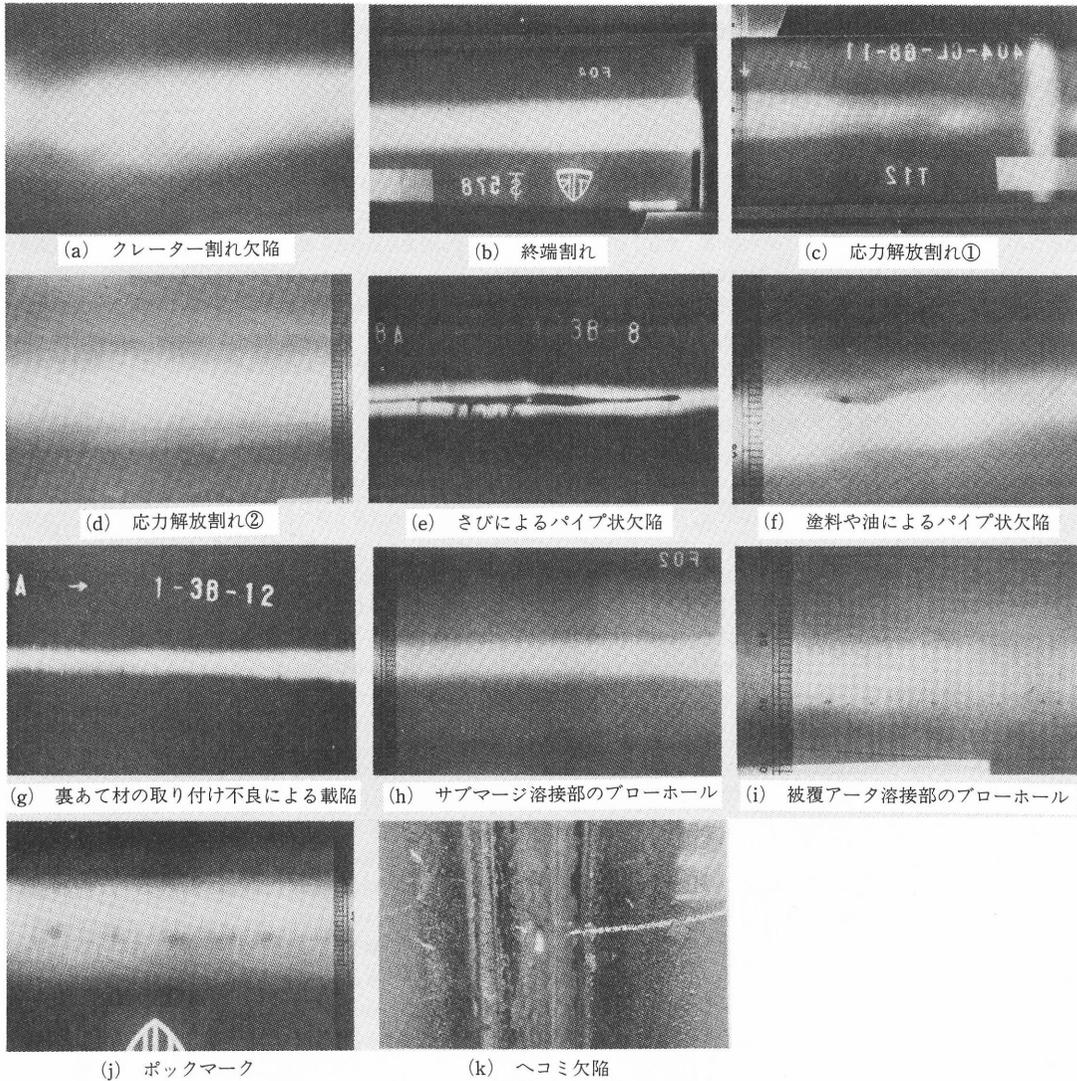
写真 9-4 X線フィルムの欠陥像<sup>29)</sup>

などが重点的に行われている。写真 9-4 に代表的な X 線フィルムの欠陥像を示す<sup>29)</sup>。それぞれの欠陥像には特徴がある。クレーター割れは表面から 3 ~ 5 mm の深さに発生し、欠陥長さが 20 ~ 30 mm 程度で、割れ部分の中央部の濃度が濃く、両端部が薄い映像となる (a)。終端割れは溶接線の終端部付近に発生し、欠陥長さが 250 ~ 200 mm 程度で、割れ部分の濃度が極めて濃く、直線的である (b)。応力解放割れには 2 種類あり、シーリングビードの裏波ビードまで融合した場合には、その部分に相当する長さだけ割れており、濃度が極めて濃く、直線的である (c)。目違いの修正を行い仮付け溶接されて

いる場合には、仮付け位置から 50~150 mm 工法の位置に発生し、濃度の薄い細い直線状の欠陥である (d)。

パイプ状欠陥には錆による欠陥 (e)、塗料や油による欠陥 (f)、裏当て材取付け不良による欠陥 (g) などがある。また、サブマージ溶接部に発生するブローホールは溶接線と同一方向に直径 0.5~1.5 mm の丸みを有し、X 線における 1 視野で 5~15 個が連続的に発生している。裏当て材の密着不良や錆、油、塗料などの付着が原因であるが、前者は溶接線の片側だけに、後者は溶接線の両側に発生する傾向がある (h)。手溶接部に発生するブローホールはランダムに発生している場合と密集している場合がある。前者は合格範囲内に入るものが多いが、後者はほとんどが不合格となる (i)。ポックマークは裏ビード側に発生することが多く、直径 3~10 mm の円形もしくは楕円形の映像となっている。ポックマークの発生原因についてはフラックスの散布高さや錆、スケールなども考えられるが、特に板表面に塗布してある塗料の影響があると推定されている (j)。その他に溶け込み不足、スラグ巻き込み、アンダーカットなどがあるが、一般の溶接部に発生する欠陥と変わりなく、へコミと呼ばれる片面自動溶接に特有な欠陥を (k) に示す。

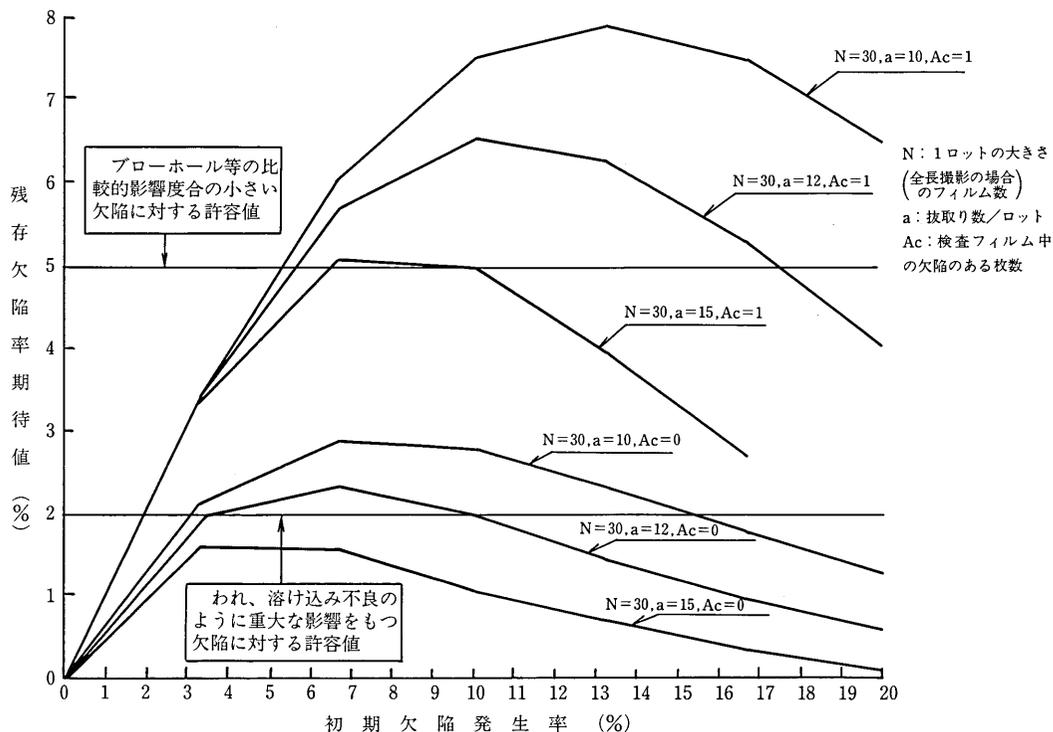
図9-5 抜き取り数による残存欠陥率期待値<sup>31)</sup>

7 m~10 m 前後が多く予想されるところから、1 溶接線のロットの大きさはフィルム長さを 30 cm にすると 25~35 枚程度が予想される。定数抜き取りにした場合、たとえロットの大きさが 25~35 枚の範囲で変化しても、残存欠陥率期待値にほとんど変化がない。そこで、1 溶接線のロットの大きさを仮に 25~35 の中間値である 30 枚で考える。そして、抜き取り数と検査フィルム中の欠陥のある枚数(抜き取り数×許容欠陥率)を変化させて残存欠陥率期待値を計算すると図 9-5 の結果が得られる。

この結果、重大な影響をもつ欠陥に対しては2%以下とし、比較的影響度合の小さな欠陥に対しては5%以下の残存欠陥率とする品質を得るには、抜き取り数として15枚が適当であると考えられる。この場合、図からも明らかなように、初期欠陥発生率が低い場合には抜き取り数に関係なく所定の品質を得ることができる。

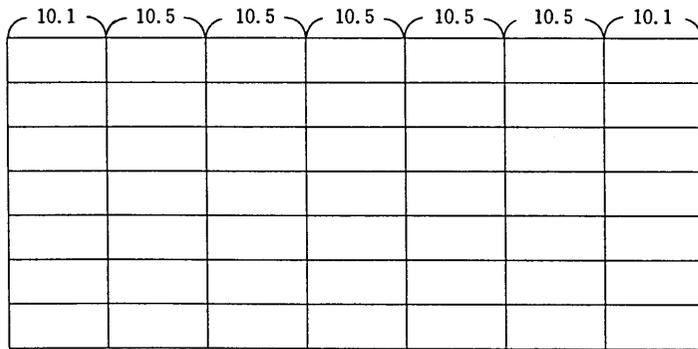
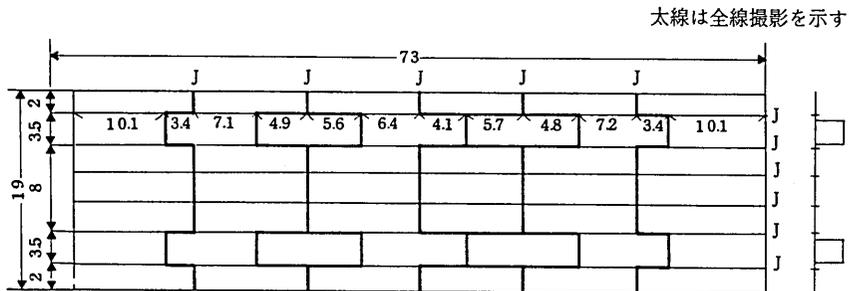
図 9-6 放射線透過試験の抜き取り率の一例<sup>13)</sup>

(C線方向直線の例)

ことから、検査箇所については、欠陥の発生しやすい所を重点的に行うこととし、それら以外の箇所については、開先状態、溶接条件などが許容値内に収まっていれば、溶接施工の確認という面から抜取方法を決めている<sup>33)</sup>。図9-6にC方向継手が直線の場合とジグザグの場合の2つのケースについて、首都高速道路公団、阪神高速道路公団方式による抜取率をまとめて示す。

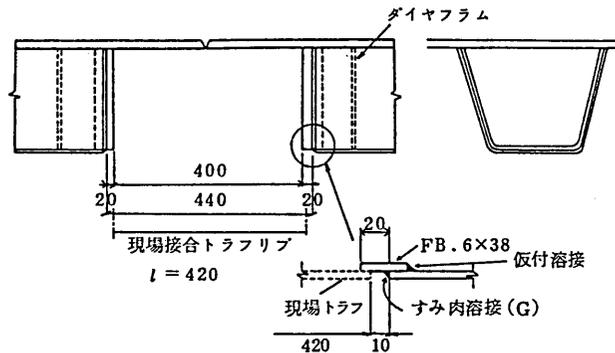
図9-7 トラフリブの現場接合部<sup>33)</sup>

鋼床版の縦リブは従来の開断面リブに代わり、軽量化、経済性などから閉断面リブの使用が多くなりつつある<sup>32)</sup>。トラフリブの現場継手は施工上の理由からHTボルト継手とすることもあるが、一般的にははめ込み溶接が行われる。図9-7には現場接合部の一例を、また、図9-8にはエレクションピース形状を示す<sup>33)</sup>。縦リブの裏当て金およびエレクションピースは工場であらかじめ溶接で取り付けられる。現場では架設に際して、まず、エレクションピースをボルトで接合する。その後、はめ込みリブの突き合せ溶接を行い、最後に、縦リブとデッキプレートのはめ込み溶接を行う。

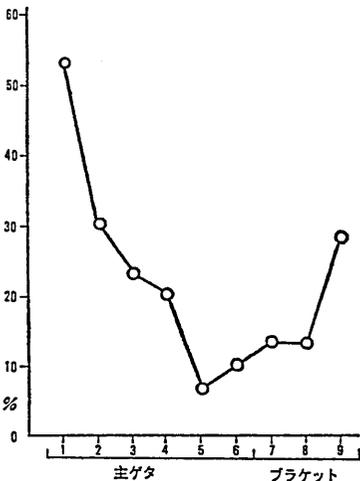
図 9-10 溶接進行と欠陥率<sup>42)</sup>

が影響してくる。すでに鋼床版の現場溶接はかなり多く行われてきており、数多くの報告があるが、それぞれの現場の特徴があり、欠陥発生状態についてもひとまとめに考えるわけにはいかない<sup>34)~67)</sup>。さらに、一つの工事においても、慣れの問題がある。一般には工事初期にはいろいろと失敗もあり、欠陥発生率が高く、最終的には各種欠陥の発生が防止される傾向にある。図9—10は天満橋立体交差橋の現場溶接継手についての、溶接作業の進行に伴う欠陥率の減少を示したものである<sup>42)</sup>。また、図9—11は、全欠陥中に占める各欠陥の割合を示したものである。平均欠陥発生率は19%であるが、これは工事の初期においてウォームホールが多発したためである。直ちに、ウォームホール発生防止の対策を実施した結果、欠陥発生率は減少したと報告されている。

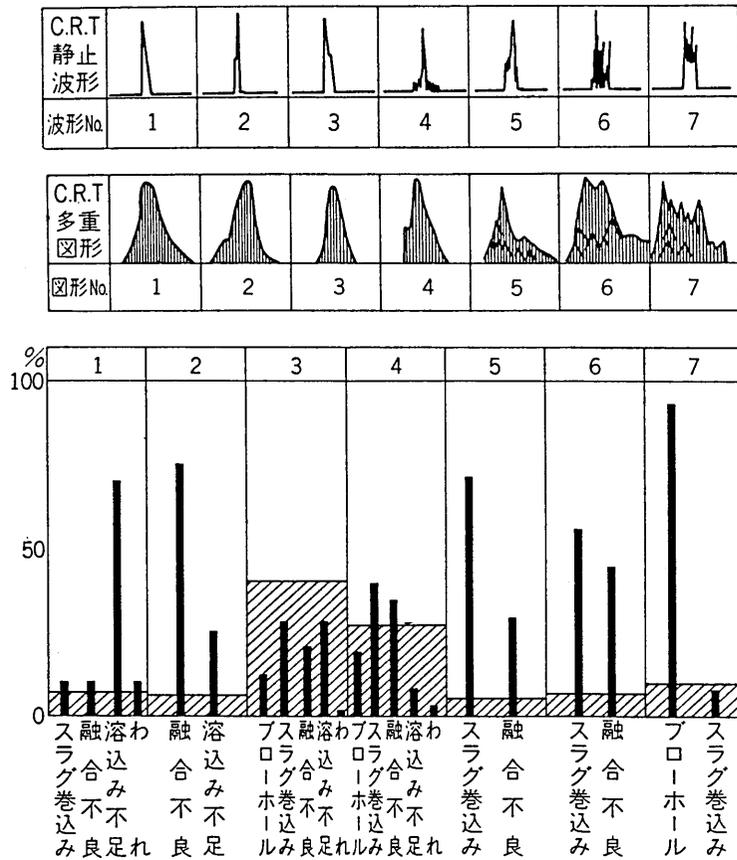
図9-12 CRT 多重走査図形に該当する各種欠陥率<sup>68)</sup>

ところで、超音波探傷試験においてCRT波形と欠陥種類との対応性に関する資料は少なく、溶接部の超音波探傷試験は、その適用規格に基づく探傷結果の欠陥評価と欠陥位置の推定で終わっているのが現状である。溶接施工管理の立場では、探傷結果の欠陥評価の情報も重要であるが、溶接欠陥の種類を知ることの方が欠陥発生の原因を探り、対策を講ずる上でより重要である。最近では、CRT波形による溶接欠陥の種類推定の可能性を検討した結果も報告されている<sup>68)</sup>。図9—12に示すように、静止波形および多重走査図形を分類して検討した結果、欠陥の波形および図形の特異性は大きく分けて、次の3種類に分類出来るというものである。

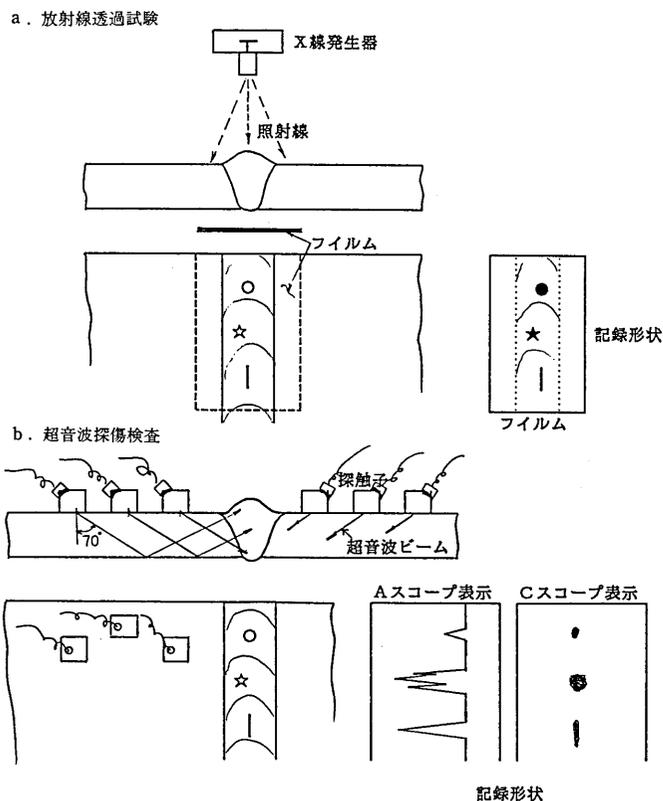
図9-13 欠陥検出方向の違い

一方、両者の欠陥検出方向の違いは、図 9-13 に示すように放射線透過試験では板厚方向に X 線を照射するため、フィルム上の欠陥形状は平面図形となる。自動超音波探傷試験では、斜角探傷方法のため、欠陥を側面から捕えた側面形状記録となる。また、X 線検査は、母材と欠陥との透過 X 線の吸収差が、フィルムに濃淡として撮影されるため、ブローホール等体積を有する欠陥検出に有効な検査方法であり、一般に欠陥検出限界寸法は、板厚の 2% 以上が目安となっている。超音波探傷検査は、超音波ビームに垂直な面を持つ欠陥、すなわち開先面の融合不良、スラグ巻き込み等の面状欠陥に有効な検査方法であり、一般に欠陥検出限界寸法は、波長の 1/2 程度とされている（探触子 5 MHz の時約 0.3 mm）。

このように、放射線透過試験（平面形状）と自動超音波探傷検査（側面的形状）との探傷原理が本質的に異なるので、同一結果を得ることは期待できないと考えられる。

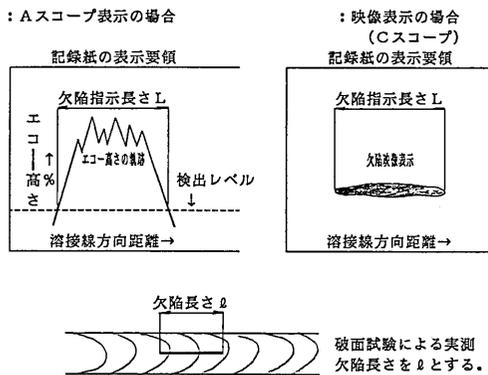
図 9-14 欠陥指示長さの測定要領

このような条件を満たす自動超音波探傷検査で推定した欠陥の種類および寸法をもとに、継手の合否を基本的には放射線透過試験と整合させるようにし、JIS Z 3104 の 1 級，2 級を合格とし、表 9-23 に示す判定基準を作成した。この判定基準において、ブローホールと面状欠陥が超音波上判別できることを前提にし、両者の合否をそれぞれ欠陥指示長さ 3 mm，4 mm と分けた。一方、欠陥の種類判別については、各システムのマニュアルによるものとした。なお、表 9-23 で示した欠陥指示長さは図 9-14 の要領で測定するものとした。必ずしも  $l=L$  に対応しないため、各システムでの換算が必要である。そこで、図 9-15 に示すような欠陥指示長さ測定試験片を用いて、欠陥指示長さ  $L$  と欠陥指示長さの関係性を求め欠陥指示長さ  $L$  を推定することとしたとする。図 9-16 は次で述べる自動超音波装置で校正した両者の関係である。

欠陥長さ  $l$  と欠陥指示長さ  $L$  とは、同一長さではない。(  $l \neq L$  )

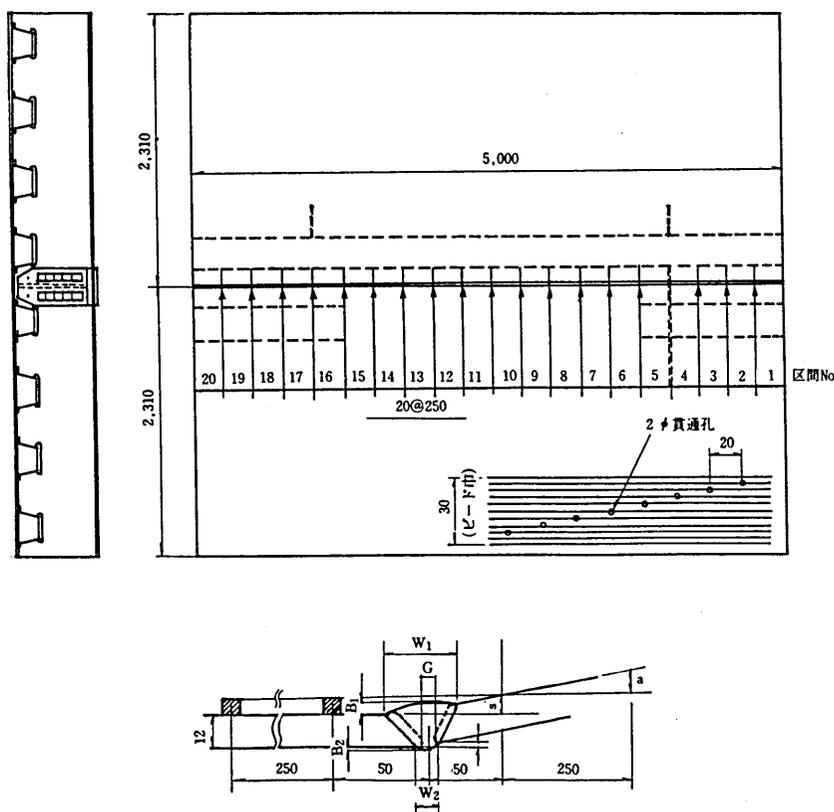
図9-17 鋼床版自動超音波探傷試験のための試験体<sup>72)</sup>

鋼床版現場溶接継手部への自動超音波探傷試験の適用性を検討するため、模型試験体でその実用性を確認した<sup>72)73)</sup>。図9-17に試験体形状を示すが、長さ5 mの突き合わせ溶接継手を有する試験体である。継手部のルートギャップを0~8 mm、目違いを0~2 mmにテーパ状に変化させてあり、人工的に高温割れ、スラグ巻き込み、ブローホール、ウォームホール、裏波過多、裏波不足の欠陥を発生させた。

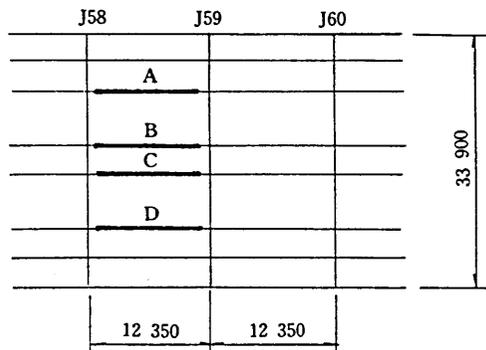
図 9-18 実験継手線<sup>72)</sup>

櫃石島橋の架設では面材張り出し架設工法を採用し、鋼床版の現場溶接が工程のクリティカルとなった。そこで、デッキプレートの現場溶接検査を従来の放射線透過検査に変えて自動超音波探傷検査を採用し、工期を約 1 ヶ月短縮した<sup>72)73)</sup>。まず、自動超音波探傷の実橋における実用性を検証するため、ヤード地組立ての大ブロック桁の鋼床版を使って試験した。試験は図 9-18 に示す 4 本の溶接線を 1 本につき平均 26 cm ピッチの 49 区間に分割して行った。ヤードでの本溶接であるため欠陥がほとんどないことから、当然の結果として、放射線透過試験との合否合致率には 96~100% と好成績で

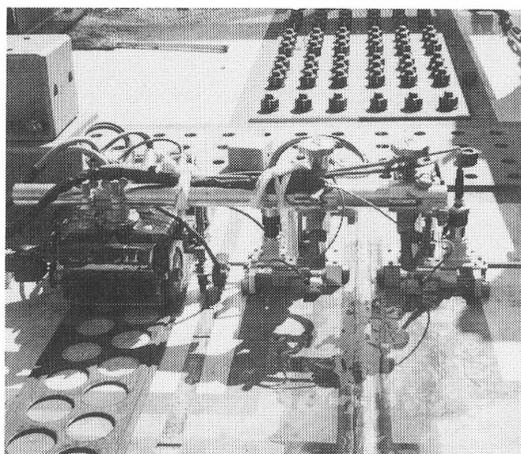
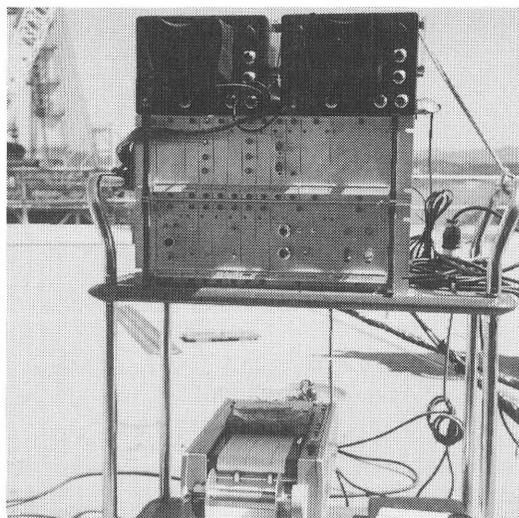
写真 9—5 自動超音波探傷状況

- ④ 検査は表面温度が一定になってから行うものとする。
- ⑤ 検出対象欠陥はプロホール(BH)、面状欠陥(PD)、溶込不足(LP)、割れ(CR)とする。
- ⑥ 合否判定は継手線を 250 mm ピッチに分割して表 9—23 に従って行う。報告項目は合否判定、等級分類、欠陥種類、長さ、位置とする。写真 9—5 は探傷状況を示す。

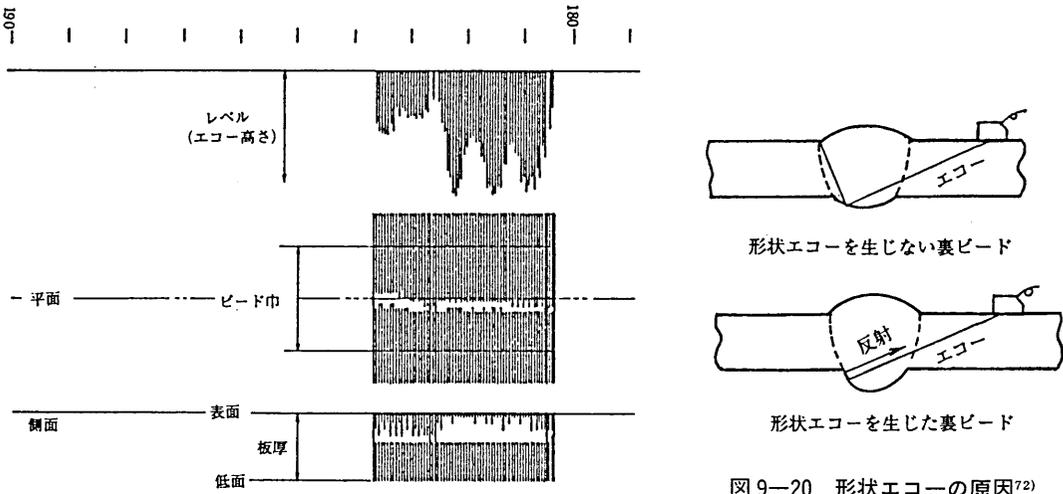
図9-19 形状エコーの例<sup>72)</sup>

検査実績を表 9—27 に示す。表 9—28 に示す鋼床版溶接の標準サイクル工程より自動超音波探傷は並行作業が可能のためクリティカルにならないことがわかる。準備、片付けを除くと検査時間は約半日である。表 9—29 に一例を示す。準備から片付けまでを含む平均検査速度は、A 社 10.2、B 社 9.2、C 社 12.1 分/m であり、全体平均速度は 10.4 分/m であった。発見された欠陥は延長 1601 m の溶接線に対し、1 級 3、2 級 6、3 級 1、4 級 8 個であり、内訳は BH が 6 個、PD が 12 個であった。3 級以下の不合格欠陥は直ちに補修・再検査を行った。なお、自動超音波探傷試験の施工初期に、溶接長 25.6 m のうち約 7.6 m 区間に延べ 73 cm に達する異常画像が発生した(図 9—19 参照)。これは図 9—20 に示すように形状が悪い裏ビードからの反射エコーであり、ビードをグラインダーで滑らかにすれば消滅した。そこで以後の検査ではつぎのように対策を定めた。

- ① 形状エコー高さが 30% 以上かつ長さが 10 m 以上の場合、裏ビードをグラインダで修正し再検査する。
  - ② ①の基準値未満のものは手探傷で欠陥のないことを確認し、形状エコーとして記録する。
- 以上、実橋に自動超音波探傷を採用して得られた結果を要約すると次のとおりである。

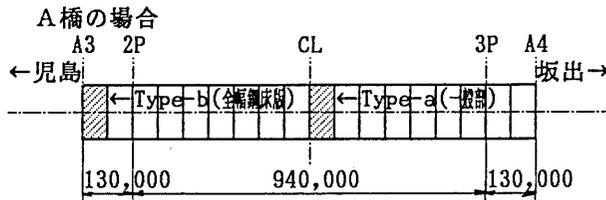
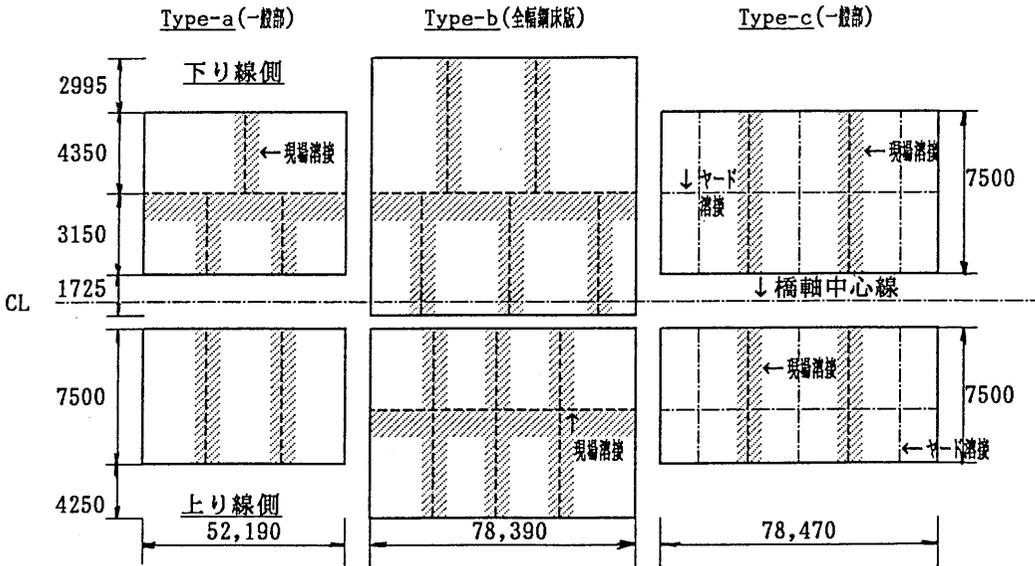
図9-21 鋼床版現場溶接継手概略<sup>74)</sup>

- ： 点線は現場溶接継手線を示す。
- ： 一点鎖線はヤード溶接継手線を示す。
- ： 注---この他工場溶接継手線がある。

本州四国連絡橋・糸島～坂出ルート上の吊橋3橋においても、鋼床版現場溶接継手の検査には自動超音波探傷検査方法を適用した<sup>74)</sup>。現場溶接継手部の概略を図9-21に示す。現場溶接継手は橋軸方向および橋軸直角方向があり、その1継手の長さは、短いもので3m、長いもので78mであった。鋼床版の現場突合せ溶接継手の検査率は、自動超音波探傷検査による全数検査とした。ただし、溶接継手の両端から100mmおよび継手交差部を中心に100mmの範囲の自動超音波探傷検査が適用できない箇所については手探傷とした。溶接継手数および溶接延長を表9-30に示す。なお、従来のX線検査の抜き取り方法は、溶接継手の両端および継手交差部はフィルム各1枚、中間部は1溶接線につきフィルム15枚を等間隔に撮影する条件であり、仮にX線により抜き取り検査方法を実施したと仮定した時の検査率を合わせて示す。

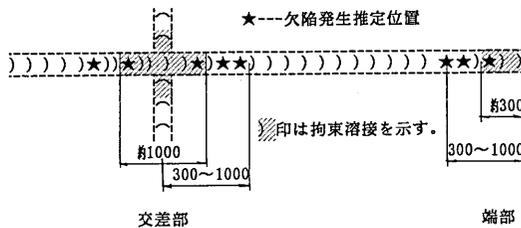
図9-22 拘束溶接位置<sup>74)</sup>

鋼床版の現場溶接順序は、図9-22に示すように仮付け溶接及び拘束溶接をしてから本溶接を施工するのが一般的である。拘束溶接は端部および交差部に施工され、仮付け溶接に比べ再溶融しなくても欠陥が残らないように施工されている。このため端部および交差部に欠陥が少なかったと思われる。欠陥が検出された中間部といっても、その位置は端部または交差部から300mm~1000mm程度の位置で12個(40%)あり、この位置は拘束溶接長さを500mm程度と仮定すれば、本溶接と拘束溶接が合流する付近であると推定できる。残りの18個(60%)が中間部であり、交差部2個、端部1個であった。

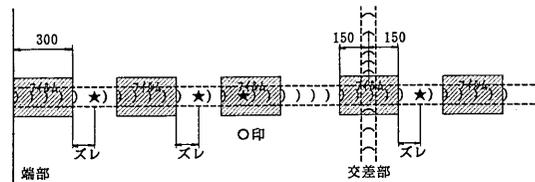
図9-23 放射線透過試験を行う場合の欠陥検出<sup>74)</sup>

表9-33から放射線透過試験結果の欠陥長さを正とし、自動超音波検査結果の欠陥支持長さが過大評価あるいは過小評価であったかを図9-23に示す。不合格欠陥となるような大きな欠陥で、放射線透過試験の等級分類1、2級程度の欠陥長さに対する欠陥推定寸法のバラツキは、±2mm程度と思われる。

欠陥のズレの距離は、フィルムの有効長を上図に示すように端部については300mm、交差部については、交差部を中心に左右150mmづつと仮定し、他のフィルムは等間隔になるよう配分し、その時のフィルム端からのズレを言う。
