## 道路橋の疲労と対策技術

独立行政法人土木研究所  
構造物研究グループ（橋梁構造） 村越 潤

鋼構造委員会 鋼構造イブニングセミナー  
「疲労基礎講座」

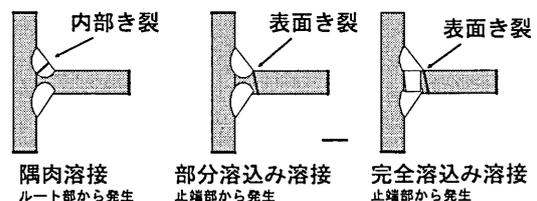
## 疲労亀裂の発生箇所

- ・橋梁では溶接部(応力集中部)から発生
- ・亀裂の発生は溶接の状態と密接に関連

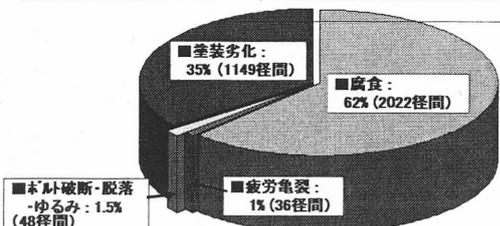
## 鋼桁橋(主桁)における損傷実態

一般国道の橋梁点検に基づく損傷種別

対象データ  
橋梁数: 2,559橋  
径間数: 4,914径間

主桁に何らかの変状あり:  
径間数: 3,166径間(64%)

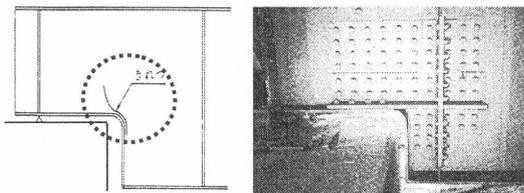
## けた端切欠き部の損傷事例

切欠き構造と損傷状況

リブ付添接板による改良構造

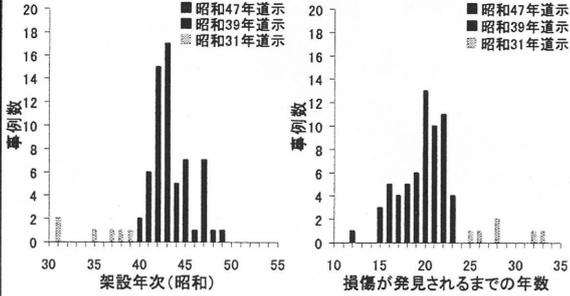
### 損傷橋梁の建設年次、供用年数

- ・活荷重の繰り返しの影響  
⇒ 供用年数の長い橋梁に発生
- ・高強度材料(50, 60キロ鋼)の導入  
たわみ制限の緩和→活荷重たわみの相対的増加
- ・RC床版の耐久性  
昭和39年基準の床版は壊れやすい
- ・リベット構造から溶接構造へ  
構造的余裕度の低減、溶接品質  
⇒ 部材間の相対変位の増加、接合部における応力、変形の集中

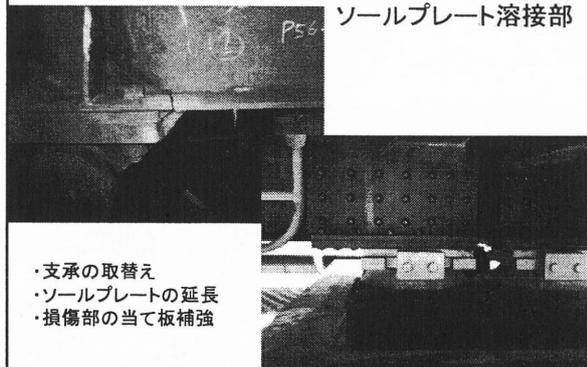
### 支承部の損傷・対策事例 ソールプレート溶接部

- ・支承の取替え
- ・ソールプレートの延長
- ・損傷部の当て板補強

- ・断面急変に伴う応力集中
- ・支承機能の低下に伴う拘束
- ・全体構造に係る問題  
(桁剛性、支点反力の偏り)

- ・ソールプレート部の隙間

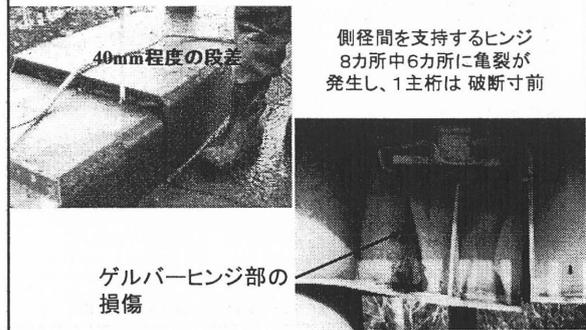
### 損傷発見時(1992年)

路面段差に対し、舗装オーバーレイを繰り返したが、……

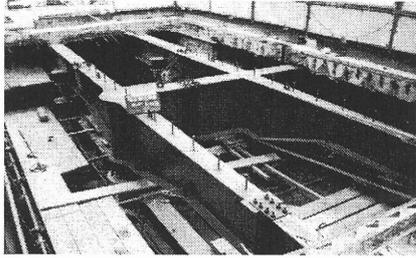
### ヒンジ部の桁連続化(1999年)

応力計測を実施した結果、補強ヒンジ部と垂直材に新たな疲労損傷発生が予想され、架替えを含む比較検討の後、桁連続化を決定

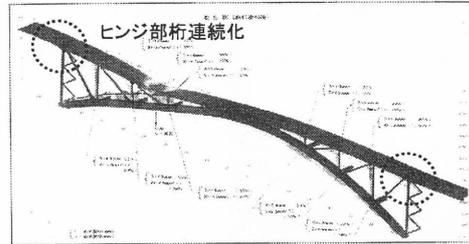
### 斜材増設補強(2000年)

連続化終了後に垂直材端部の応力計測を行ったが、改善効果が不十分なため、斜材追加。端部の可動支承をゴム支承に交換したための水平変位解放と相殺。

図 4.7 1999年以降の補強事例

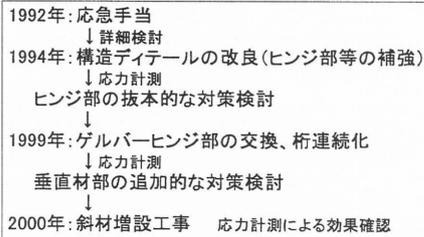
### 対策の経過

☆時間をかけて段階ごとに補強対策を実施

⇒ 架替え(6億円)に比較して補強工事費2億4千万円とコスト縮減を実現

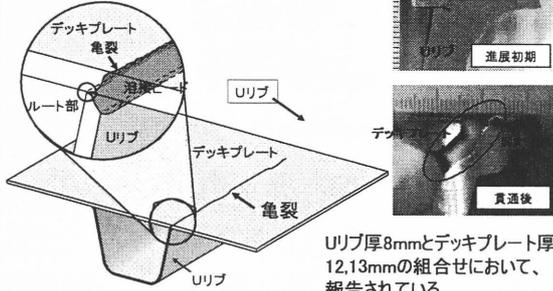
### 鋼床版の疲労損傷事例①

(1) ルート部からきれつが発生し、デッキプレートに進展する損傷

Uリブ厚8mmとデッキプレート厚12,13mmの組合せにおいて、報告されている。

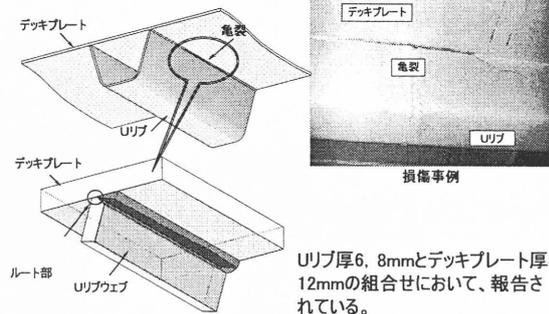
### 鋼床版の疲労損傷事例②

(2) ルート部からきれつが発生し、溶接内に進展する損傷

Uリブ厚6, 8mmとデッキプレート厚12mmの組合せにおいて、報告されている。

- デッキプレートが薄いことによる局部変形
- デッキプレートとUリブの剛性バランス

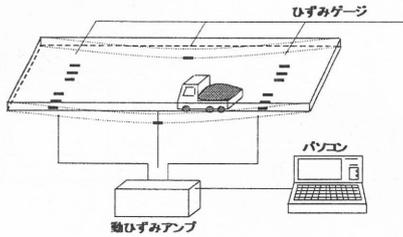
## WIM(Weigh-in-motion)システム

車両走行時の橋梁各部のひずみ応答を利用して、  
走行中の車両重量を簡易に測定

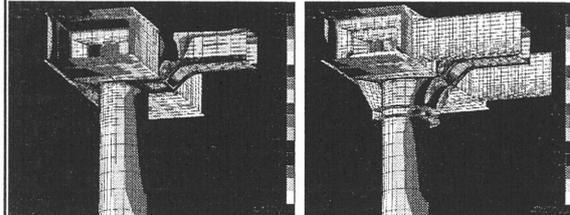
## FEM解析による補強構造の検討

・損傷部位のモデル化  
・補強構造のモデル化  
・局部応力の評価

比較検証 ⇄ 実挙動計測

鋼製橋脚隅角部(補強前)

補強後
