### 3. 今後の課題

#### 3.1. 道路施設

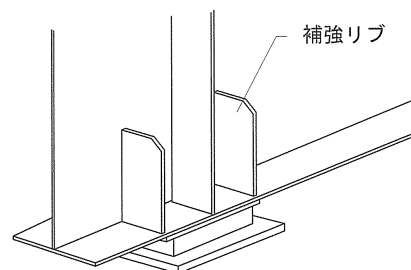
図 3.1.1 支点部の補強材の例

今回の地震でも過去の地震同様に、変形は顕著ではないものの座屈が見られた橋があり、これらは、いずれも支点上の補剛材が1段で構成されていた。これに対して文献1)では図3.1.1のような補強リブを設けることを推奨している。また、支承部の性能設計として、支承まわりの構造を含めた耐震性能向上策についても言及されているので、参照されたい。

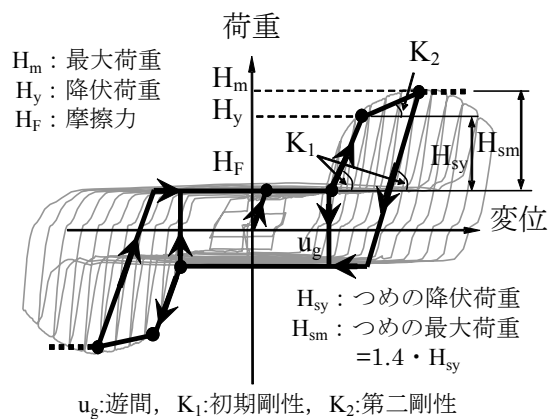
図 3.2.1 ソールプレートの復元力モデル

線支承の損傷としてよく見られるソールプレートのつめの部分の損傷とサイドブロックの損傷に対して、これまでに実施した載荷試験を基にして設定した復元力モデルの例を、**図 3.2.1** および **図 3.2.2** に示す。この復元力モデル (**図 3.2.1**) を基にして、構造物の応答への影響を調べるために、構造全体をモデル化し時刻歴応答解析を行った。解析モデルとパラメータは、**図 3.2.3** に示すとおりである。

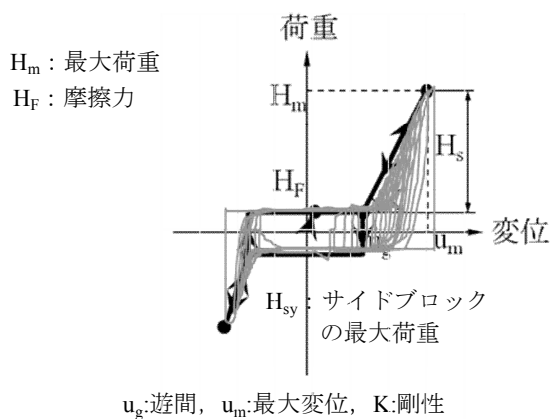
図 3.2.2 サイドブロックの復元力モデル

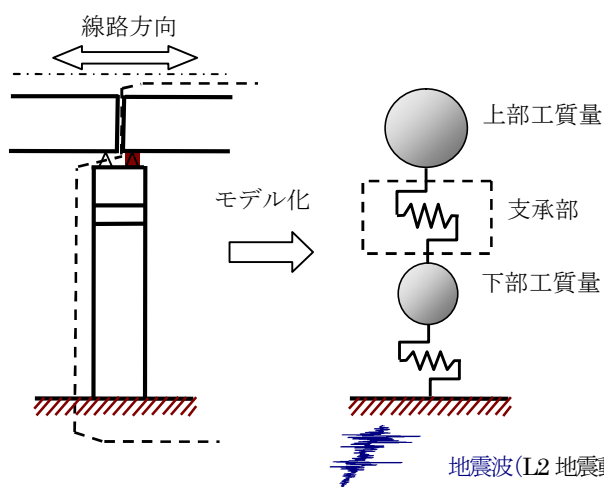
図 3.2.3 2 質点ばねマスモデルの概要と解析条件

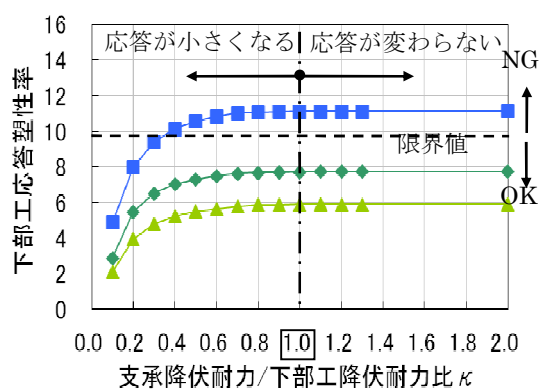
図 3.2.4 下部工の応答塑性率 ( $T=0.9 \text{ sec}$ )

解析結果の例を **図 3.2.4** と **図 3.2.5** に示す。支承部と下部工の耐力比が 1.0 より小さい場合は、支承部の応答変位は急激に大きくなり、下部工の応答塑性率は小さくなることがわかる。これは、支承部が塑性化すると支承の応答が支配的になるためと考えられる。耐力比が 1.0 よりも大きい場合は、下部工の応答塑性率および支承部の応答はほとんど変わらない。このことより、支承部の耐震補強は、支承部の降伏耐力が、下部工の降伏耐力を超えるような補強を行っても効果が変わらないことが明らかになった。また、支承部の降伏耐力が、下部工の降伏耐力の 0.8~0.9 倍程度の場合でも、大掛かりな補強が不要となるケースがあることが明らかになった。

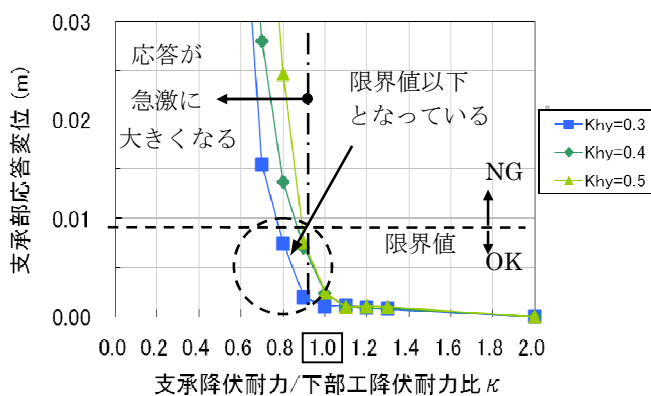
図 3.2.5 支承部の応答変位 ( $T=0.9 \text{ sec}$ )

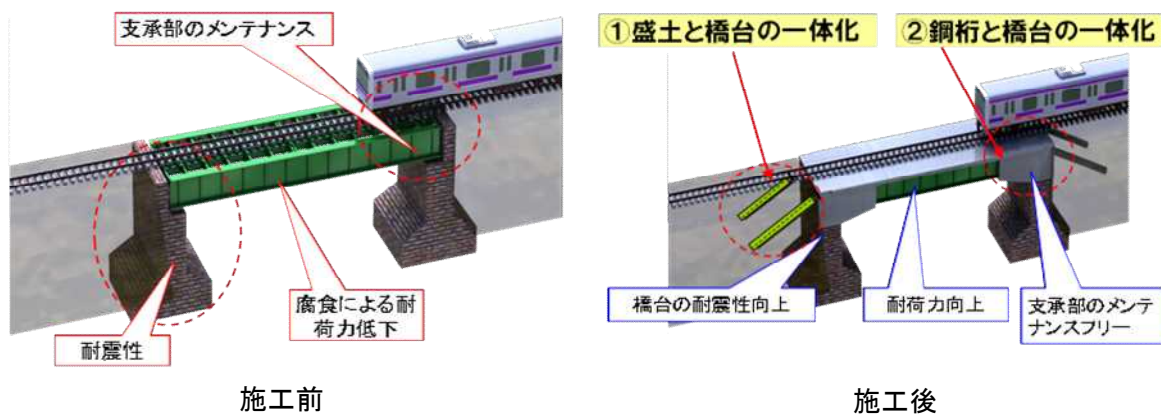
図 3.2.6 鋼桁・橋台・盛土一体化構造

既設盛土一体化橋梁とは、鋼桁と橋台を一体化してラーメン構造化したもので、既に道路橋で実績があるが<sup>5)</sup>、鉄道では、鋼桁・橋台・盛土を一体化する方法について検討を進めている<sup>6,7)</sup>。一体化橋梁のイメージ図を施工前と比較して図3.2.6に示す。一体化することにより、支承部のメンテナンスが不要となり、鋼桁の支間中央部の断面力も減少し耐荷力を向上できる。

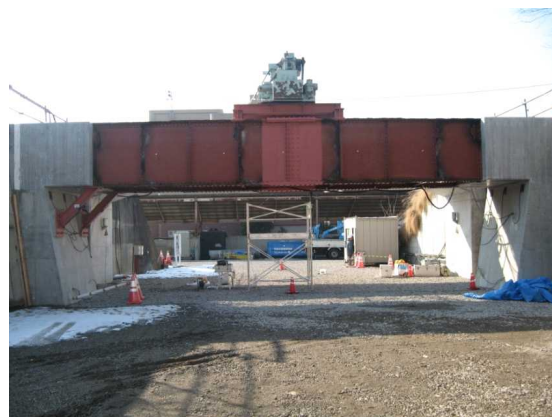
図 3.2.7 既設盛土一体化橋梁

先の道路橋の構造が津波に耐えた事例もあることから、ここで示すような構造が、津波に対しても抵抗する構造として期待される。本構造に関しては、現在、国土交通省の補助金を受けて検討中である（図 3.2.7）。

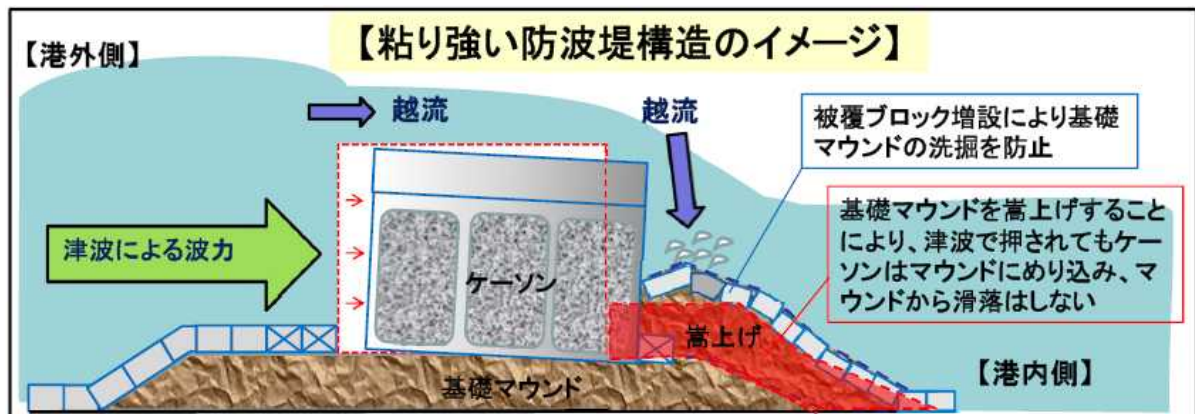
図 3.3.1 粘り強い防波堤のイメージ<sup>3)</sup>

防波堤や防潮堤などの防災施設にレベル 2 津波が作用した場合、構造物に壊滅的な被害が生じてはならない。損傷が生じたとしても、津波の威力を軽減する機能は保ち続け、被災後の復旧が容易に行えるように設計しておく必要がある。このためには、構造物に「粘り強さ」が求められる。現在、構造物にいかにして「粘り強さ」を付与するかについて精力的な検討が進められている。まだ実施に至った事例はないものの、政府の各種委員会等において具体的なイメージが提案され始めている。例として、粘り強い防波堤構造のイメージ<sup>3)</sup>を図 3.3.1 に、また、粘り強い海岸堤防 (三面張防潮堤) のイメージ<sup>4)</sup>を図 3.3.2 に示す。「粘り強さ」の付与のためには、設計以上の外力が作用したときに、構造物がどのように破壊するかをあらかじめ把握しておき、壊滅的な損傷に至らないための対策を今回の被災原因究明を踏まえて講じておく必要がある。

図 3.3.1 に示すように、防波堤の場合、堤内側に作用した流れによるマウンド洗掘が原因と考えられる被災事例が今回の震災で見られたことから、その対策として、防波堤の港内側のマウンド上への腹付け石やコンクリートブロックの設置等の洗掘対策を講じて、ケーソン本体の移動を制限することが考えられる。ただし、この場合でも、作用する外力とケーソン本体の移動・沈下の関係を定量的に明らかにしておくことが必要である。さらに、ケーソン本体の移動を制限した場合には、マウンドや支持地盤に大きな反力が発生するだけでなく、ケーソン本体にも大きな波力が持続的に作用することとなる。したがって、水工学に基づく検討だけでなく、地盤工学や構造工学などに基づく検討も同時に必要となり、これまで以上に様々な分野の土木技術者の叡知を結集しなければならないと考えている。

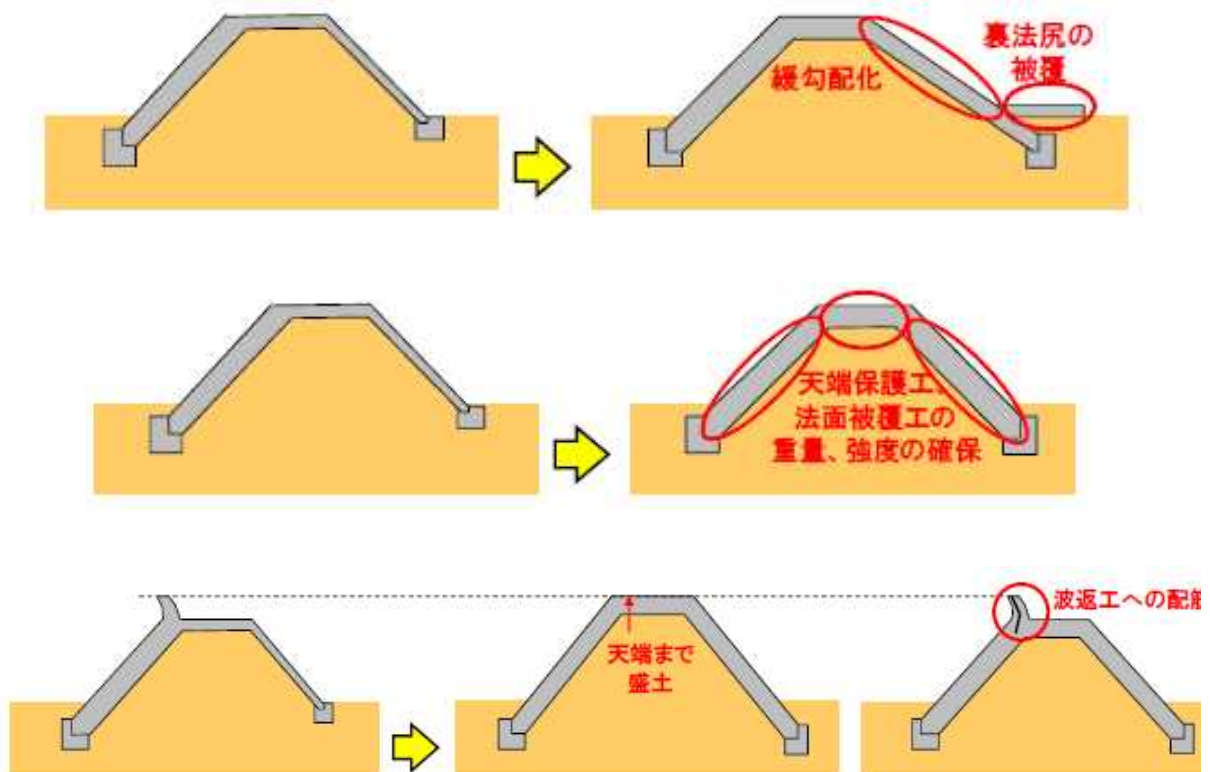
図 3.3.2 粘り強い海岸堤防のイメージ<sup>4)</sup>

図 3.3.2 に示すように、海岸堤防のうち、三面張の防潮堤の場合、津波が海岸堤防を越流した後、裏法尻部の地面等を洗掘し、これがきっかけとなって裏法被覆工等の損壊、堤体内の土砂流出が引き起こされたり、津波による波圧によってパラペットが倒壊する被災事例が今回の震災で見られた。そこで、裏法尻部への保護工の設置、裏法の緩勾配化、天端・裏法・表法被覆工の部材厚増加、部材間の連結、パラペットへの配筋などによって、設計対象の津波高を超え、海岸堤防等の天端を越流した場合でも、施設の破壊・倒壊までの時間を少しでも長くする、あるいは、全壊に至る可能性を少しでも減らすことを目指すことが考えられている。
