論文

鋼板接着コンクリート床版の劣化に対する非破壊検査法の研究開発

キーワード：付着切れ, 遠隔検査, レーザー探傷法

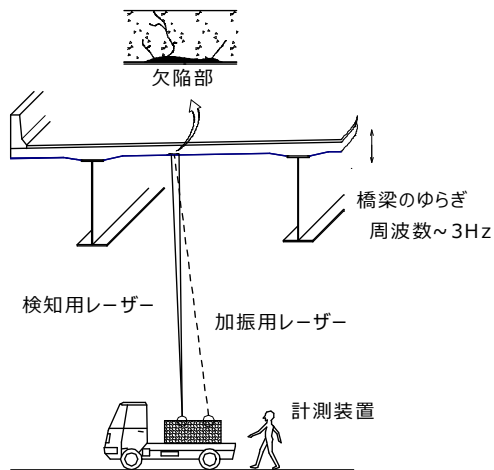
図-2 レーザー差動干渉法の概要図

レーザーで検知することが非常に困難である。そこで、2 本の検知用レーザーを使う差動干渉法⁴⁾⁵⁾を提案し、その検証を行った。レーザーの計測概要図を図-2 に示す。加振用レーザーを中心から両側に等間隔に離れた 2 点に検出用レーザーを当てて行った。加振部が健全部であれば、2 本の計測点における振動は同調するので、2 点の振動の差動成分はほとんどゼロとなるのに対し、欠陥部では 2 本の計測点における波形が干渉し合い、同調しない振動波形を計測することになる。

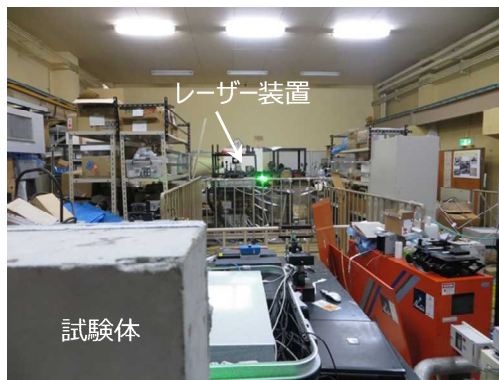
写真-1 レーザーシステムより 8m 離れた試験体(左)と 2 本の検知用レーザー(右)

鋼板接着工法の損傷部をモデル化した試験体の計測状況を写真-1 に示す。高架橋の下側から計測することを想定して、レーザー装置から約 8m 離れた位置での計測を行った。計測ケースについて図-3 に示すように加振用レーザーを中心として検出用の 2 本のレーザーの間隔を 5cm とし模擬損傷領域内で水平に移動させて計測を行った。

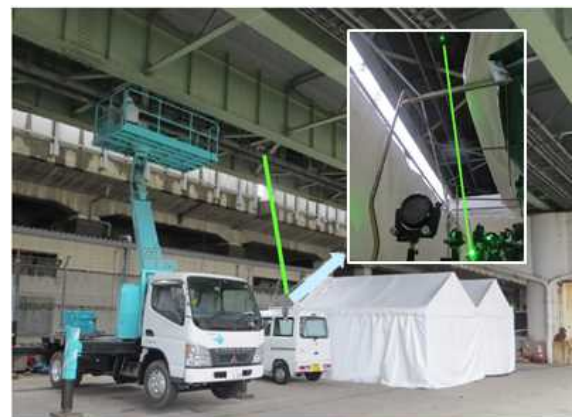
写真-2 実橋計測状況

レーザー差動干渉装置を橋梁下に設置して振動計測実験を行った。実橋梁での実験場全景と橋梁床版を写真-2に示す。テントの中にレーザー装置を配置し、レーザー差動干渉を行うために2本の検出用レーザーを床版に向けて照射した。加振用レーザーと検出用レーザーの配置は模擬損傷試験体の場合と同じとした。事前にハンマーを用いた打音検査を実施し、異音部を欠陥部とし、それ以外を健全部とした。欠陥部にレーザーを照射した時の写真とこのとき得られた時刻歴信号波形を図-5に示す。レーザー照射後に信号波形の振幅は0.8程度と大きくなり、減衰は4~5ms程度まで継続した。一方、健全部にレーザーを照射した時の写真とこのとき得られ

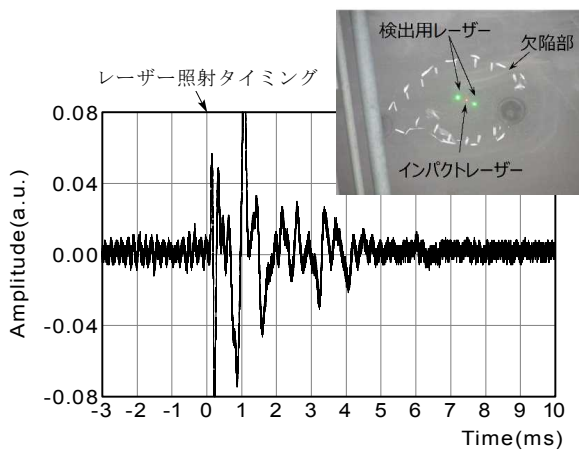
図-5 欠陥部にレーザー照射した状況(右上)と得られた時刻歴信号波形

た結果を図-6に示す。図-6ではレーザー照射直後に0.4程度の信号波形が計測されたがすぐに減衰した。図-5と比較すると信号波形、減衰時間ともに小さくなることが確認できた。これらの結果から、レーザー差動干渉法により床版鋼板の欠陥部を計測することが可能であると判断した。

トと干渉するため、図-5 の防鳥ネットがない場合に比べ、出力電圧の振幅は最大で約 50%程度低下するが、減衰は 4~5ms 程度まで継続した。このことから計測が十分に可能であると判断できる。実験後にレーザー照射による床版下面の塗装、防鳥ネットを点検した。点検の結果、塗装ネットには焼き付きなどの変状はなかった。

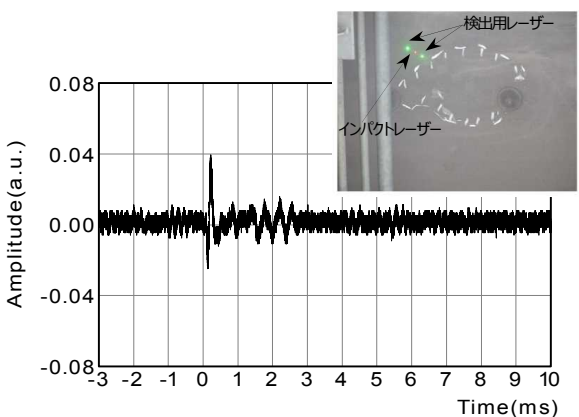
図-6 健全部にレーザー照射した状況(右上)と得られた時刻歴信号波形
