ICT技術による点検のVisual化

情報化技術による点検・診断支援

東京都市大学 総合研究所
都市基盤施設の再生工学研究センター
小西 拓洋

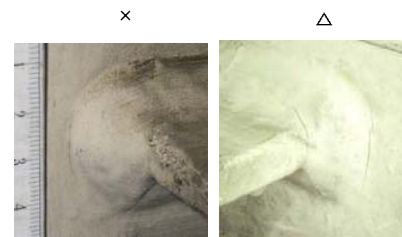
誤判定事例(見逃し)

塗膜割れが薄い

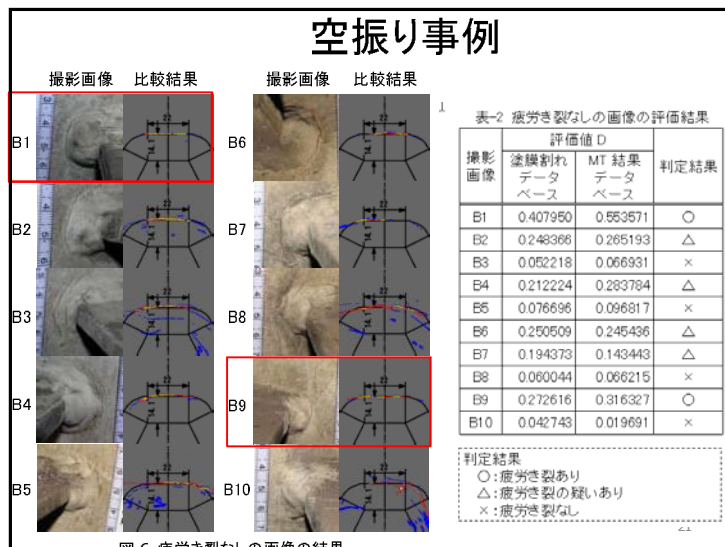
割れが上下にあるが、き裂に例が少ない。→ 別個に判定する。

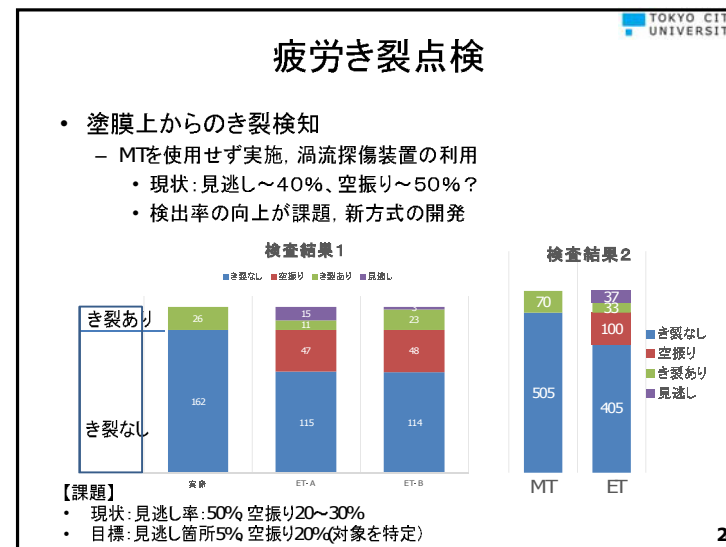
渦流探傷装置による亀裂検知

探傷電圧の時間変化(下記)

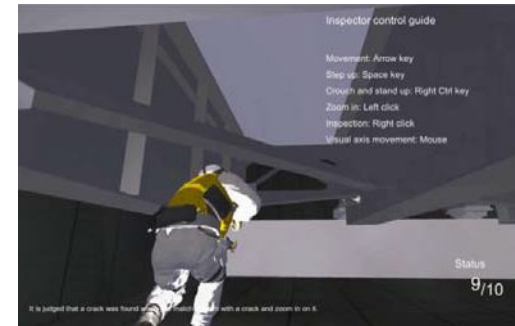
点検シミュレータ

- 橋梁点検の現場を再現
 - 点検員教育、熟達度評価、点検事前検討要シミュレーション
