付録 2

詳細調査について

付録2 詳細調査について

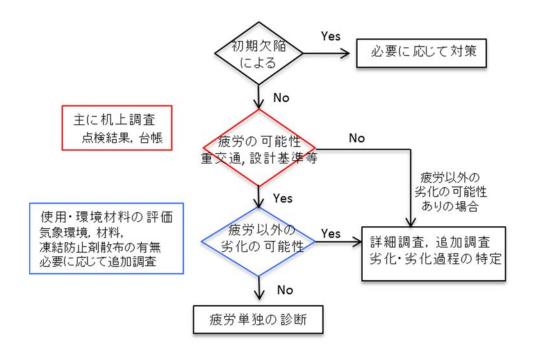
図-付 2.1.1 複合劣化の検討フロー

RC 床版における複合劣化の検討を行う時には、図-付 2.1.1 に示すフローを参考に、最初に机上の検討を行うことも必要である.

また、定期点検結果をもとにある程度の劣化要因を推定し(表-付 2.1.1)、次項に示す各劣化要因の検討フローを参照しながら調査項目を選定し、劣化の推定をするのが良い.

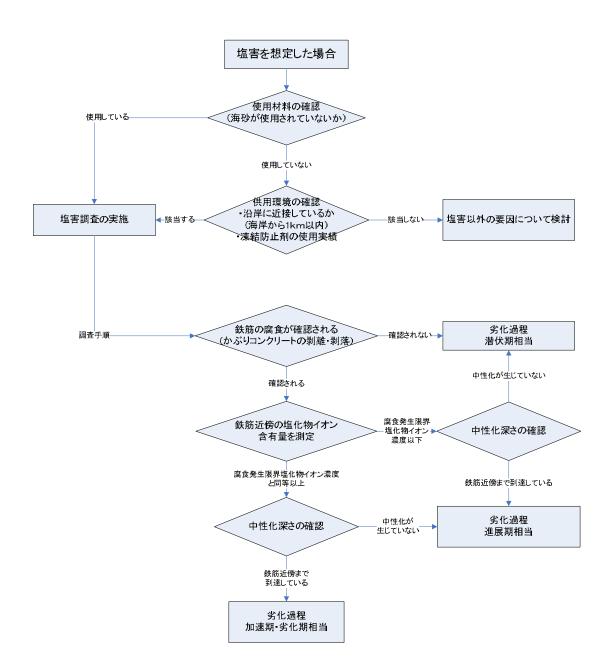
図-付2.1.2 塩害劣化の検討フローおよび劣化判定イメージ

塩害を想定した場合の詳細調査フローを図-付 2.1.2 に示す. 塩害で最も問題となるのは鉄筋の腐食であり、コンクリートのひび割れや錆び汁が確認された場合には塩害を要因として考えても良い. なお, 使用材料や供用環境からある程度の劣化が推定できるため, 机上での検討や定期点検の結果を照らし合わせて劣化を推定した後, 詳細調査を実施するのが望ましい.

詳細調査の項目としては、塩化物イオンがどの深さまで浸透しているのか、鉄筋近傍で塩化物イオン量がどの程度含まれているのかを調査することが重要である。また、中性化深さを測定する理由としては、固定化されている塩化物イオン(フリーデル氏塩)が pH の低下により破壊され、中性化が起こり始めている近傍で塩化物イオンの濃縮現象があり、腐食を促進するためである。また、鉄筋の腐食については、塩害で最も問題となる劣化であることから、腐食の有無や腐食の程度を正確に把握することが望ましい。

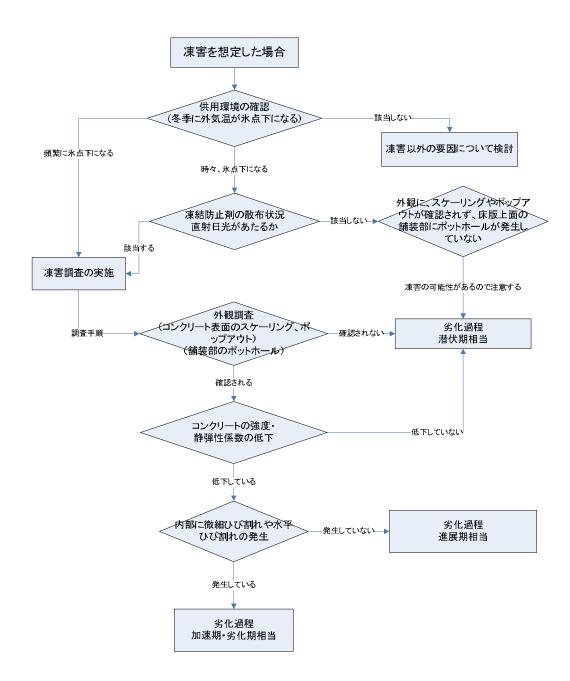
図-付2.1.3 凍害劣化の検討フローおよび劣化判定イメージ

凍害を想定した場合の詳細調査フローを**図-付 2.1.3** に示す. 凍害で最も問題となるのは断面の欠損や強度 低下などが考えられる. 使用材料(水セメント比が大きい, AE 剤が使用されていない)や供用環境からあ る程度の推定できるため, 机上での検討や定期点検の結果を照らし合わせて劣化を推定した後, 詳細調査を 実施するのが望ましい.

詳細調査の項目としては、凍害をどの程度受けているのかを推定する目的で、コンクリートの表面観察(スケーリングやポップアウトなど) や舗装面のポットホール発生などを行う。また、コンクリート強度の把握を行う箇所として、表面の損傷が激しい箇所と損傷が小さい箇所について調査を行うことが望ましい。また、コンクリート中に水平ひび割れが発生した床版も確認されていることから、内部の損傷(ひび割れなど)の有無を調査することが望ましい。

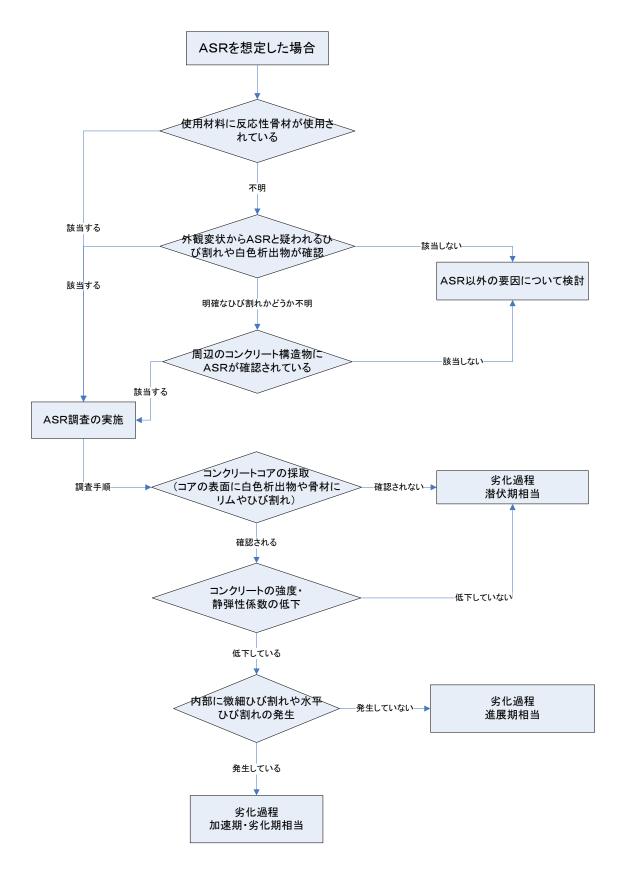
図-付 2.1.4 ASR 劣化の検討フローおよび劣化判定イメージ

ASR を想定した場合の詳細調査フローを**図-付 2.1.4** に示す。ASR で最も問題となるのはひび割れの発生による劣化因子(塩化物イオンや二酸化炭素)の浸透が容易になることや、内部に微細なひび割れが発生して床版の剛性が低下することなどである。

詳細調査の項目としては、ASR がどの程度進行しているのかを把握する必要がある. なお、内部損傷については、ASR によりコンクリート床版内部の微細なひび割れや水平ひび割れなどを確認する必要がある.

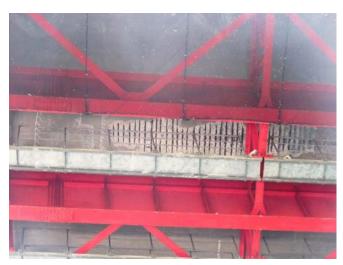
図-付2.2.1 定期点検から得られた外観情報

- i) 舗装の損傷で、ポットホールが多発する場合、床版上面の劣化が疑われる.
- ii) 床版下面のかぶりコンクリートのはく離や鉄筋が露出しているのは、鉄筋腐食が疑われる.
- iii) 漏水、白色析出物が生じていることから、貫通ひび割れがあり、床版防水工の劣化もしくは施工がなされていないことが考えられる. したがって、凍結防止剤による塩化物イオンが浸透しやすくなっている可能性がある.
- iv) 床版のひび割れで格子状および部分的な角落ちが確認されていることから,疲労損傷を受けていることが推測できる.

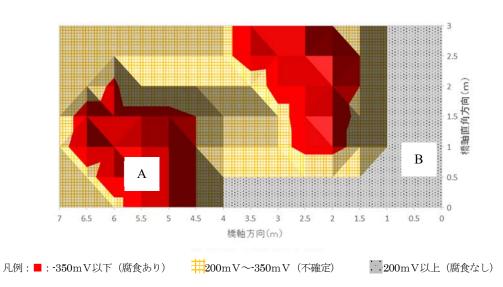
図-付2.2.2 自然電位の測定結果

橋面(軸方向 7m, 幅員方向 3m)の自然電位測定結果を**図-付 2.2.2** に示す. その結果,自然電位により腐食箇所の抽出ができ、かぶりがはく落した場所以外にも鉄筋の腐食が推定された. 鉄筋の腐食が生じている箇所(A:図中に示す)と腐食が生じていない箇所(B:図中に示す)からコアを採取し、圧縮強度と静弾性係数を測定した結果を表-付 2.2.3 に示す. その結果,コンクリート強度は概ね同等であり、両箇所とも設計基準強度 24.0N/mm²以上であった. また、静弾性係数も低下が生じていないことが判明した.

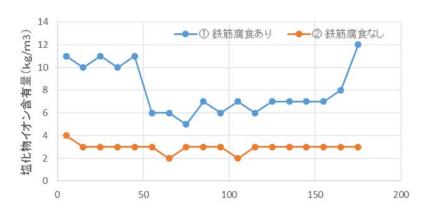
床版下面← コンクリートの深さ方向(mm) →床版上面

図-付2.2.3 塩化物イオン含有量の測定結果

床版の厚さ方向の塩化物イオン含有量の分布を測定した結果を図-付 2.2.3 に示す. 鉄筋腐食ありの箇所 A では、床版上面から内部にかけて多量の塩化物イオンが含有していることがわかる. また、床版下面から 50mm の範囲で塩化物イオンが多くなっている. 床版内部まで塩化物イオンが多いことから、貫通ひび割れなどの影響も考えられる. 一方で、鉄筋腐食なしの箇所 B では、深さ方向に関係なく概ね 3kg/m³の高い塩化物イオンが一律に含有されている. このことから、建設時から海砂が使用されていることが疑われる. また、塩化物イオンが多いことから、将来的に鉄筋が腐食する可能性が高いことが考えられる.

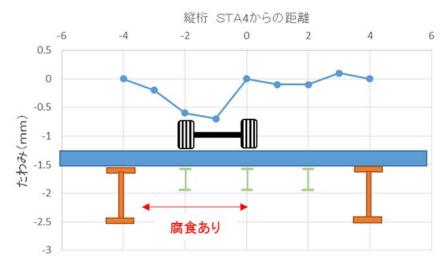
図-付 2.2.4 荷重車による RC 床版のたわみ測定

荷重車を用いてたわみ測定を行った結果を**図-付2.2.4**に示す。その結果、鉄筋腐食箇所ではたわみが大きいが、たわみ量としては0.6mm 程度であり、有意な差であるかわからなかった。

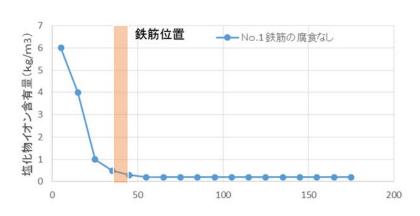
床版上面← コンクリートの深さ方向(mm) →床版した面

図-付2.2.7 全塩化物イオン量の測定結果

コンクリート中の全塩化物イオンを測定した結果を**図-付 2.2.7** に示す。その結果,床版上面に塩化物イオンが多く存在するが,鉄筋近傍では,1kg/m³を下回る結果となった。この結果から,鉄筋の腐食によるひび割れではないことが推定される。また,測定した場所では貫通ひび割れはなく,床版上面から拡散により塩化物イオンが浸透したことが言える。

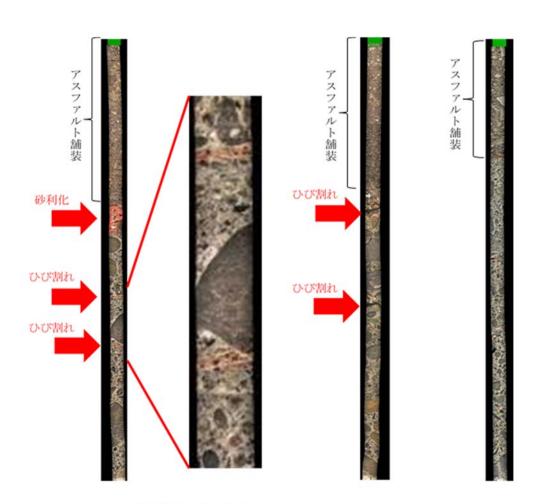
1) 白色析出物が多い箇所

2) 白色析出物が多い箇所 3) 白色析出物が少ない箇所

図-付2.2.9 微破壊試験法による内部調査の結果

床版内部の水平ひび割れを微破壊試験法 (single i 工法) (図-付 2.2.8) で測定した結果を図-付 2.2.9 に示す. 床版下面のひび割れが少ない場所では、内部に損傷 (水平ひび割れなど) が確認されなかった. 一方で、床版下面のひび割れが多い箇所では、水平ひび割れや床版上面の砂利化が確認された.

床版下面の白色析出物が少ないところでは、床版内部の損傷がなく、自走式衝撃加振装置(SIVE 法)の結果からも剛性を有していると推定された。一方で、白色析出物が多いこところでは、床版内部に水平ひび割れが発生しているのが single i 工法より確認され、また自走式衝撃加振装置(SIVE 法)の結果からも剛性が低下していることが判明した。

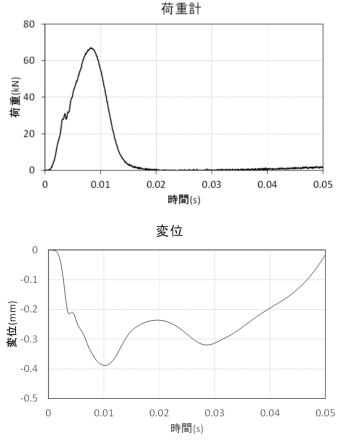
図-付 2.2.11 自走式衝撃加振装置 (SIVE 法) による測定結果

自走式衝撃加振装置 (SIVE (Self-propelled Impact Vibration Equipment) 法) の測定状況を**図ー付 2. 2. 10** に示し、測定結果を**図ー付 2. 2. 11** に示す。この結果、ひび割れが少ない床版では、変位が小さくなり、ひび割れが多い場所では変位が大きくなることが確認された。変位が大きい場所では RC 床版の剛性が低下しているのが推定された。

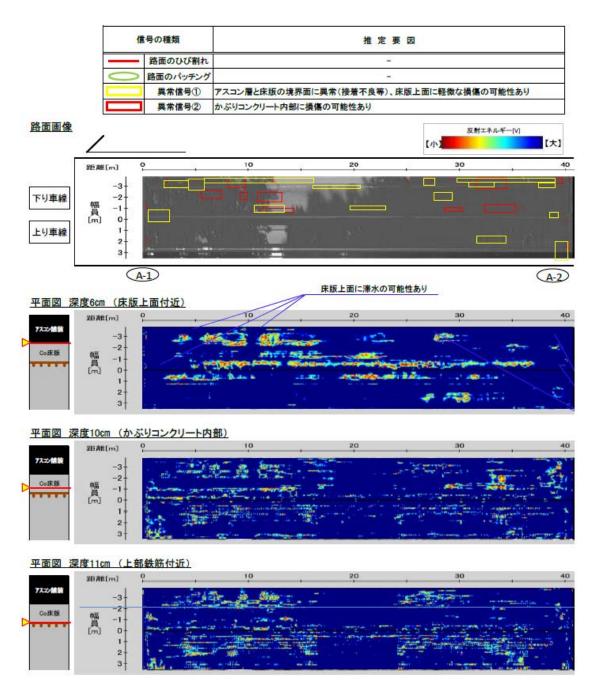
図-付2.3.2 三次元レーダ解析画像

電磁波レーダ法を用いた床版上面の調査方法としては、近年多くの技術が開発され、実用化されている. 図-付2.3.1に示すように床版用の電磁波レーダを多数配列した手押し式の探査機器を使用したり、牽引式の車両に搭載したりすることで、走行中の測定が試みられている.電磁波の跳ね返りエネルギーを解析することにより(図-付2.3.2)、舗装と床版の境界位置や舗装のポットホールのほか、目視できない断面内のひび割れ、漏水や滞水箇所、鉄筋腐食、砂利化などの脆弱部が推定され、詳細調査や補修時の事前調査にも活用できる可能性がある.

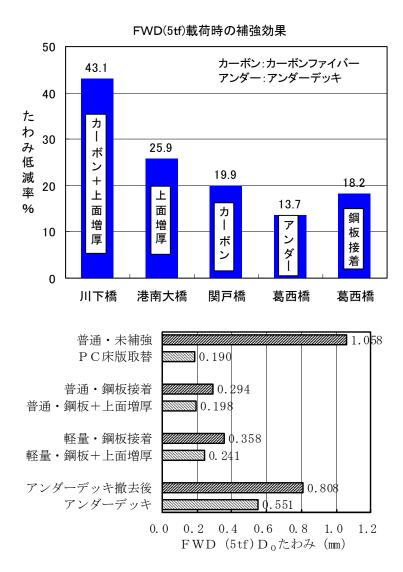
図-付 2.3.3 FWD を用いた重錘落下たわみ法による検討事例(上:文献 1), (下:文献 2)

道路橋床版の健全度調査法は、ひび割れ密度の調査や載荷試験による床版たわみの測定が有効であるが、これらの調査方法は、多大な労力と経費が不可欠であり、全ての橋梁に適用することは極めて困難である。そこで簡便にたわみ量を測る方法として、舗装の動的たわみ測定機(FWD: Falling Weight Deflectometer)を用いて、舗装面から衝撃荷重を与えたときのたわみ量を測定することにより、床版の健全度や損傷度を評価する新しい点検手法が試行されている。FWDを用いた調査では、衝撃荷重を与えたときのたわみ量からたわみによる劣化度を求め、ひび割れ密度による劣化度と合わせて、床版の健全度や損傷度の評価指標として活用する。

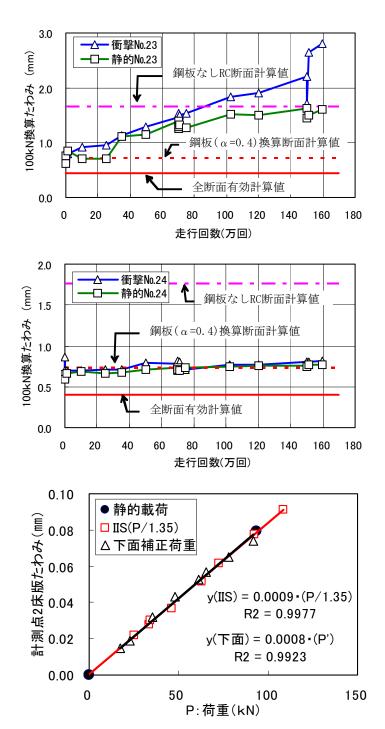
図-付2.3.5 主桁の変位を考慮した衝撃たわみ法による検討事例(上:文献3),(中:文献5)

図-付 2.3.5 (上) は、昭和 48 年道路橋示方書に準じて製作された RC 床版について、輪荷重走行試験の途中で静的載荷を行い床版下面から変位計により測定したたわみと、IIS 重錘落下たわみ法により推定した床版たわみ(衝撃)の比較である。両者の差は僅かであることから、IIS 重錘落下たわみ法により概ね床版たわみを推定可能である 5. 図-付 2.3.5 (中) は、ロビンソン型の鋼・コンクリート合成床版について、荷重車による静的載荷試験時の変位計によるたわみと FWD および IIS による重錘落下によるたわみの関係をキャリブレーションした事例 9である。測定方法ごとの差は僅かであり、床版上面から測定する重錘落下によるたわみ測定方法により、荷重車を用いた静的載荷試験とほぼ同程度の床版たわみを推定することができる。

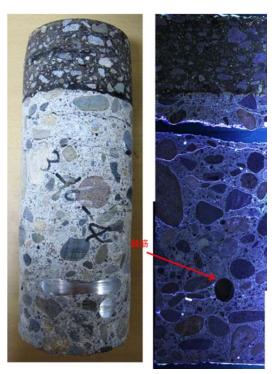
(b) 蛍光エポキシ樹脂によるひび割れ観察

図-付 2.3.16 微細ひび割れ調査法

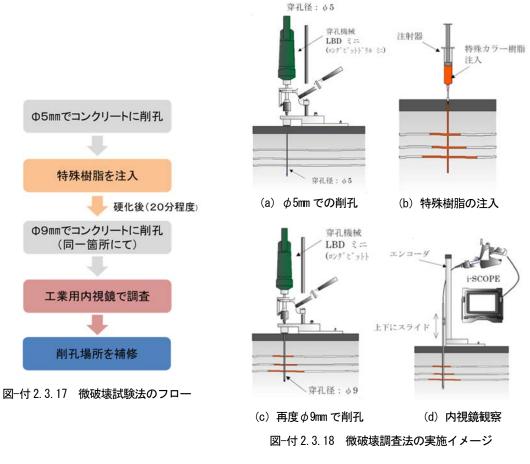
(a) 直視レンズによる測定結果

コンクリート構造物に損傷をなるべく与えず、調査結果も調査現場で確認ができる方法が近年開発された、開発された微破壊試験法の作業フローを図ー付 2.3.17 に示す。本微破壊試験は、調査箇所にф5mm の水循環式ドリルを用いて削孔した後、特殊樹脂を注入する。特殊樹脂の硬化に要する時間は約20分程度であり、その間は静置する。その後、同一箇所にф9mm の水循環式ドリルを用いて削孔を行う。削孔した穴を用いて工業用内視鏡(ファイバースコープ)によりコンクリート内部の調査を行う。したがって、調査に用いる穴は最大ф9mmであり、コンクリート構造物には損傷が小さいと言える。調査のイメージを図ー付 2.3.18 に示す。また、調査結果を図ー付 2.3.19 に示す。この調査方法は、動画から静止画に合成する技術で、報告書を作成しやすくなっている。また、従来の方法では、調査範囲の制限があるが、本調査方法は、最大で7m 程度まで調査することが可能な技術である。

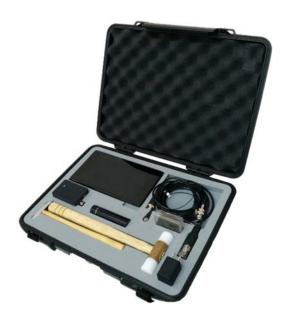
図-付 2.3.20 測定機器例 8)

衝撃弾性波法の測定システムは、図-付 2. 3. 20 のように振動センサ(加速度センサ、AE センサ等)、アンプおよび波形記録・表示装置により構成される8.

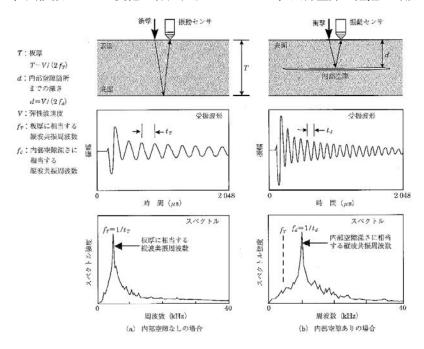
図-付2.3.21 衝撃弾性波法による内部空隙検出の原理9

衝撃弾性波法のうち、代表的な測定方法としてインパクトエコー法がある。この方法では、図-付 2.3.21 のように部材表面と底面との間、あるいは部材表面と内部空隙との間でそれぞれ縦波の共振現象が生じることに着目し、受信波スペクトルにおけるピーク値から内部空隙の評価を行う 9. この方法は、内部空隙がない場合は、板厚に相当する縦波共振周波数が明確なピークとして現れる。内部空隙がある場合は、板厚に相当する間波数よりもさらに高い周波数領域に、部材表面から空隙までの距離に相当する縦波共振周波数が現れる。このように、周波数ピークの変化に着目することによって、内部空隙の把握が可能である。
