道路橋床版の評価手法の紹介

付録3 道路橋床版の評価手法の紹介

《参考：鋼橋RC床版の健全度評価の例》

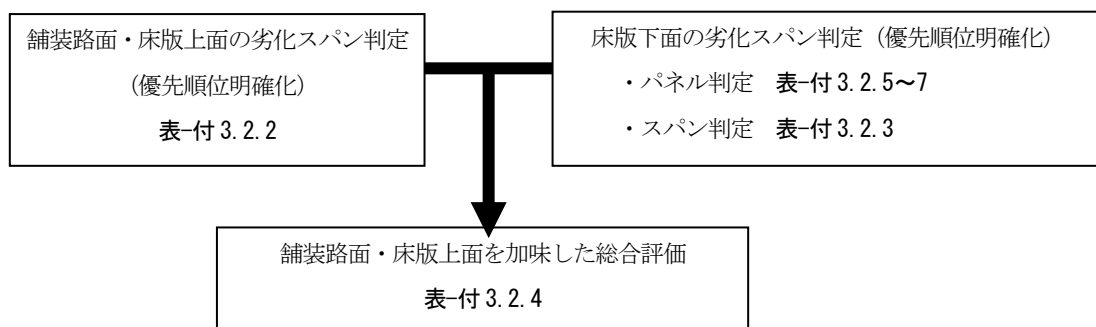
舗装路面（床版上面）を加味した総合判定とは、舗装路面の劣化スパン判定結果（表-付 3.2.2）と床版下面の劣化スパン判定結果（表-付 3.2.3）を総合的に評価した判定（表-付 3.2.4）を実施するものである。なお、健全度評価の偏りを考慮し、対象母数の最も多い健全度評価 III については細分化する。

図-付 3.2.1 舗装路面・床版上面を加味した総合評価の実施フロー（参考）

- v) 床版下面のひび割れや剥離の状況に加え、舗装路面（床版上面）の劣化状況を総合的に評価することで、床版本体の健全性を評価し、更新・修繕の優先順位の明確化を行う。これは、床版の寿命は一意に疲労耐久性の喪失だけではなく床版上面の変状によるポットホールが発生頻度の上昇など走行安全性の低下や維持管理のし易さが著しく低下していくことで事実上の寿命（更新）を迎えている事例が多い。このことから、床版下面・上面の変状程度を総合的に評価するものとした。複合的に評価する手法としては、何を重視するかによってその指標は変わってくるが、目的は優先順位の明確化であり、一つの手法として実施方法を図-付 3.2.1、指標は表-付 3.2.4 に示す。表-付 3.2.4 は詳細な情報が得られていない段階で複合スパン判定の目安値を機械的に判定するものであり、その他の情報を考慮して総合的に判定してもよい。
