## (7) トモグラフィーとクロスホール透水試験による岩盤内地下水浸透経路の調査

大成建設 (株) 技術研究所	正会員	○下茂道人
同 上	正会員	井尻裕二
同 上	正会員	飯星茂
物理計測コンサルタント (株)	正会員	橋本憲和
同 上	正会員	長田和洋

### Detection of Groundwater Flow Paths in a Rock using Geotomography and Cross-hole Injection Test

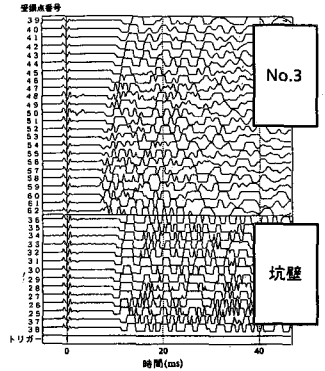
図-7 弾性波トモグラフィ-測定波形 (発振No.1, 42.0m; 受信No.3, 2.0~46.0m)

図-6、図-7に、電磁波および弾性波トモグラフィ-調査で得られた波形記録の例を示す。電磁波トモグラフィ-調査においては、最大53mの受発信点間距離に対してもS/N比の高い良好な透過波形が得られた。全測定データのうち、初動が不明瞭なもの、弾性波測定では、さらに往復走時の差が大きいデータを除き、それぞれ490本、885本の波形データを用いて、トモグラフィ-解析を行った。
