# (1) 地震被害と地盤構造、震央の関係

鉄道総合技術研究所 那須 誠

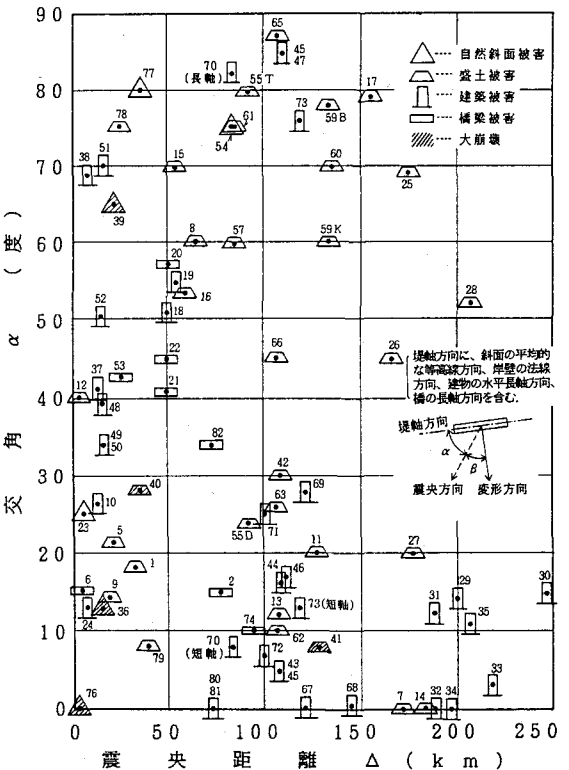
図1 震央距離と交角 $\alpha$ の関係

(2)図1をみると、概してプロット点は $\alpha = 45^\circ$ の線を境にして上下対称の分布を示し、表2もみると $\alpha \leq 45^\circ$ では堤(長)軸方向と直角な短軸方向に基盤面が傾斜し、 $\alpha > 45^\circ$ では堤軸方向に基盤面が傾斜して、それぞれにおいて堤(長)軸方向に変形しているものと短軸方向に変形しているものがある。どの場合も、 $\Delta$ が大きくなると $\alpha$ のばらつきが小さくなっている。

今回、文献6)~70)と新旧地形図等をもとにして、関東地震から千葉県東方沖地震までの18個の地震で被害を生じた各種構造物の震央距離 $\Delta$ 、震央方向と堤軸（建物の長軸等も含む）方向との交角 $\alpha$ 、震央方向と変形方向との交角 $\beta$ 、並びに地盤状態や変形状態をまとめて表1~2、図1~2を作成した（無被害構造物も一部含む）。但し、実際には構造物に捻じれが生じて長軸、短軸の両方向に変形することもあるが、主として長・短軸方向のうち変形の大きい方向から $\beta$ を求めた。表2をみると、地盤内に傾斜した基盤面（硬い層や原地盤面、地山表面等を含む）が存在しているものが多く、文献に傾斜基盤面が明記されていないものでも、亀裂等から傾斜基盤面の存在が推定できるものが多い。

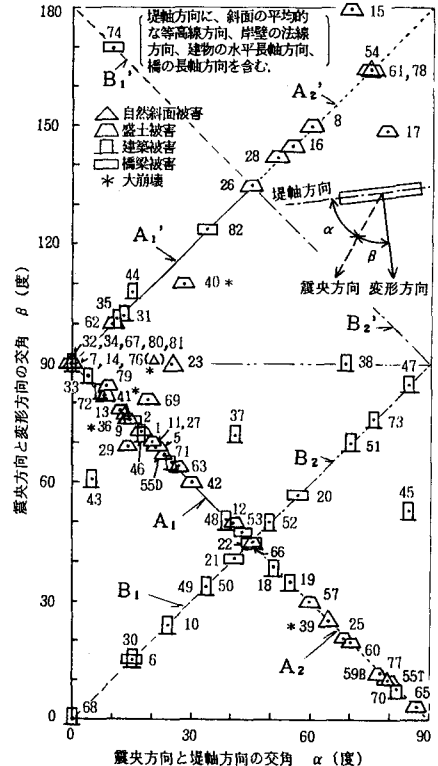
図2 交角αとβの関係

(3)図2をみると、プロット点は概ね8本の直線 $A_1$ 、 $A_1'$ 、 $B_2$ 、 $B_2'$ にまとめられる。しかし、震央方向や地盤構造等から、 $\beta = 90^\circ$ の線の上側と下側ものは等価と考えられるので、表3のように4つに分類できる。 $\beta$ が $90^\circ$ 付近のものは震央方向と直角な方向に変形し、 $\beta$ が $0^\circ$ 、 $180^\circ$ 付近のものは震央方向と平行な方向に変形している。また、 $\alpha$ が $0^\circ$ 付近のものは基盤面が短軸方向に傾斜し、 $\alpha$ が $90^\circ$ 付近のものは基盤面が堤軸方向に傾斜しているものが多い。但し、直線 $B_1$ 、 $B_1'$ 上の上ものは文献(6)~7)等からは堤軸方向に変形し基盤面も堤軸方向に傾斜していることがわかるが、亀裂の発生状況や地形図等の文献を参照すると、函館大学のように短軸方向に傾斜する基盤面の有ることも推定できる。

また、直線 $A_1$ 、 $A_1'$ 、 $A_2$ 、 $A_2'$ 上の上ものは堤軸直角の短軸方向に変形し、直線 $B_1$ 、 $B_1'$ 、 $B_2$ 、 $B_2'$ 上の上ものは堤軸方向に変形している。但し、直線 $A_2$ 、 $A_2'$ は堤軸方向基盤面傾斜、短軸方向変形の範疇であるが、その線上の盛土はその構造上堤軸方向でなく短軸方向に崩壊流出している。なお、 $A_2'$ 上の3つの建物の地盤は文献にも示されていないが複雑なようだ。以上の基盤状態と変形状態の組合せを表3に示す。
