(155) 地震学校防災の現状と今後の対策

愛知工業大学・工・土木工学科 [○]谷口仁士
 愛知工業大学・工・建築学科 建部謙治
 愛知教育大学・教・地学 成瀬聖慈

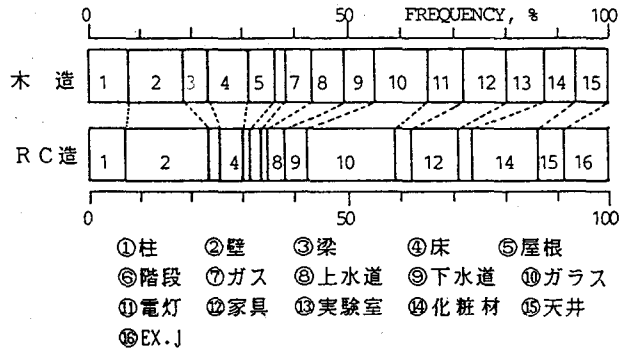
図3 既往地震による被害状況

ら1987年千葉県東方沖地震の11事例
 である。図2は地震事例に基づく学
 校の地震災害発生の時系列推移を
 示したものである。また、図3は構
 造形式（木造、RC造）別の各種被
 害発生状況をまとめたものである。
 被害発生箇所は柱、壁、梁など16項
 目に分類し整理した。図中の割合は
 総被害発生箇所数を母数とした割合
 である。調査対象とした木造の学
 校数は54校であるが、被害発生箇所
 は480箇所となり、1校当たり平均
 8.9箇所の被害を受けている。同
 様に、RC造については対象校171
 校に対して、693箇所被害が発生
 し、平均発生箇所数は1校当たり
 4.1箇所となっている。被災年代
 や地震動強さを考慮しなければならない
 が、木造とRC造を比較すると、
 木造がRC造に比べて約2倍の被害
 を受けるものと推察される。

構造体に属する柱・壁・梁など
 (NO.1-NO.4)の被害は木造、RC造と
 もその割合において大差ないが、木
 造においては梁・壁が、RC造にお
 いては壁の被害が相対的に大きくなっ
 ている。すなわち、木造においては
 柱・梁・床など重要な構造体が被害
 を受け、大被害へと発展する可能性
 があると言えるが、RC造では壁な
 どの被害に留まるものと考えられる。
