# 1962年9月のイラン地震被害

イラン地震震災復興対策調査團 1962年9月イランの首都テヘランの西方約150kmのあたりに大地震が発生し死者13,000をこえる大被害を生じた。国際赤十字を始め各国から救援の物資がおくられUNESCOも地震工学の専門家2名を現地に派遣して調査にあたらせた。日本政府も *developing country* に対する技術協力の立場から地震及び地震工学の専門家も現地に派遣することとなり我々調査団は10月10日から11月22日にいたる6週間現地にとどまって地震による被害を調査し、これに基づいて復興建築に関する助言の報告書をイラン政府に提出して帰朝した。

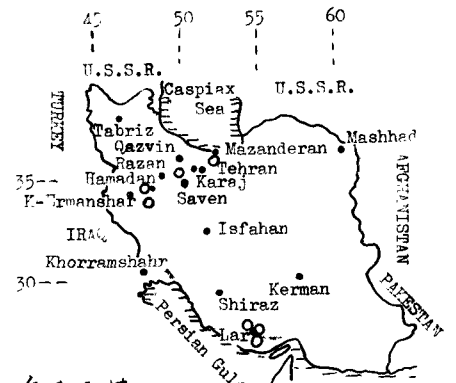
白まらほ  
 最近の大地震の震央

震央 マグニチュード 断層等 今回の大地震の震央はUSCGSの発表によれば  $35.6^{\circ}N, 50.0^{\circ}E$  であり震源の深さ21kmと報せられている。この位置はテヘランの真西約160kmルダツクの町の附近にあつてゐる。発震時は地方標準時間で1962年9月1日22時51分頃。マグニチュードはパサテナ、パリセイド、松代等の観測所の結果を参照してほぼ7.2位と考えられる。日本の地震にくらべれば1948年の福井地震に匹敵すると考えられるであろう。この地震に伴って大断層が出現し我々が追跡し得た長さだけでもほぼ150kmに及んだ。しかし地表にあらわれたくいちがいは極めて小さく最大の所でも南側が上り北が下り、その差30cm水平の動きは北側が西へ動きその差高々10cmにすぎなかつた。余震活動は中々盛んであつた。このことはテヘラン大学地球物理学研究所の地震計記録によつても、又我々が地盤と震害の関係を調べるため携行した常時微動計による短時間の微動観測からも窺がい知ることが出来た。
