稲荷川砂防工事

内務省技師 蒲 葦

稲荷川は鬼怒川支流大谷川の左支で、日光町の北端に聳ゆる赤雉山及女峰山（標高二、四六三米）を水源とし、神橋の下流三百米の地點で大谷川に注ぐ急流河川である。本川は明治二十五年の大水害以來急激に荒廢の度を増し、不良なる地質は饒多なる降水量と相俟て浸蝕作用を逞ふし慘憺たる光景を呈するに至つた、之が爲め日光町は常に危険に暴露さるゝ状態にあつた、而して其の砂防は一日も猶豫するここが出来ないのみならず技術上困難の問題である爲、内務省で直轄施行するこゝなり大正七年東京土木出張所が直接施工の任に當るに至つた。

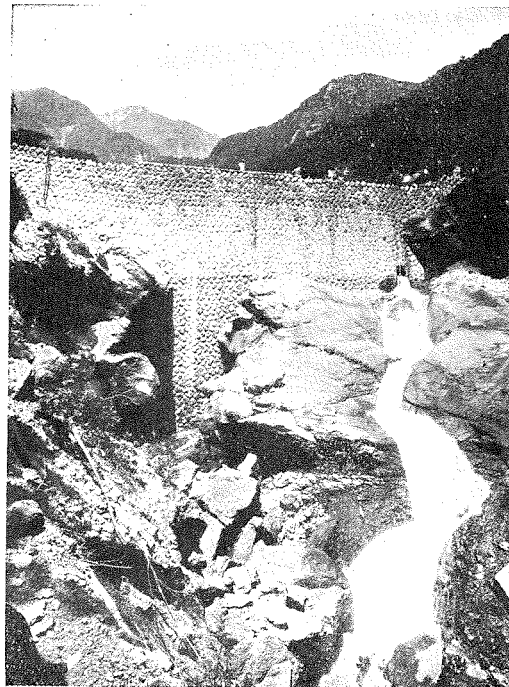
第十三堰堤は川口から四千七百六十米の箇所に築設された稲荷川の最高堰堤で高二十二米長六十米築立々積二千八百立方米工費約五萬圓である。堰堤箇所海拔は約千米で、最も後方に見ゆるは赤雉山で、白いのは其の崩壊である。貯砂量約五萬立方米。

(1) 稲荷川第十三堰堤
(1) #13 Dam on Inari River, 3,250 ft. Above Sea Level. Length, 195 ft. Height, 71½ "

工事着手以來本年度迄八年度内に起工された工事は堰堤工事十四個所、床固工事三個所で、堰堤中の最高は第十三堰堤の二十二米、最大は日向堰堤の高十五米長六十米築立々積四千二百四十米工費八萬參千圓で昨年迄の總支拂工費は約參拾五萬圓である。
