土木建築 工事基本知識講座

保線作業と地盤 工學士 江畑弘毅

山崩れは如何にして起るか？

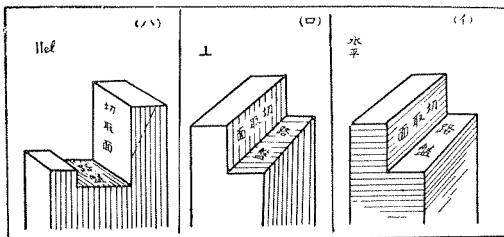
第九圖 これは、地層の走向と切取面との關係を、圖解で現したるものでございます。その中で、(イ)は地層面が水平で切取の面がこれに直角を爲す場合、(ロ)は走向と切取面とが互に直角を爲す場合、(寫眞第30参照) 又(ハ)は兩者の互に平行して居る場合、(寫眞第31参照) を、夫れ夫れ示して居ります。この際路盤を覗くと、そこには、地層の目が色々な方向に現れて参ります。即ち(ロ)では、線路の方向に直角に、又(ハ)ではこれに平行になつて居ります。

他の總ての條件が同一の際、切取面に於ける崩壊事故の起り易いのは、概ね(ハ) (ロ)

(イ)の順でありまして、(ハ)の場合は、最も條件が悪いのであります。然し實際の現場に於ては、切取面は、之を構成して居る岩石には、色々な種類があります。又同じ岩質のものでも其の硬軟には、著しい差がございます。其他累層状態、層の厚さ、層の傾差、切取面の高さ、並に其勾配等を夫々異にして居る爲、切取面の崩壊の難易には、いろいろの場合が起つて参ります。例へば一般的には、比較的安定と思はれ (イ)の場合であつても、之が假に砂利層或は火山礫層の様な、地層の比較的ルーズなものから出来て居る時には、岩盤より成る切取面に比べては、崩壊の事故を起し易いものでございます。又(ロ)の場合では堅硬質のものから出来て居ますれば、これも亦比較的安定でありませうが、若し切取面が硬軟の互層から出来て居る様な際は、間に挟つて居る軟盤は、局部から崩壊、或は落石の事故を起し易く、殊に此際地層面に節理(割れ目)の著しく發達して居る様な場合には、

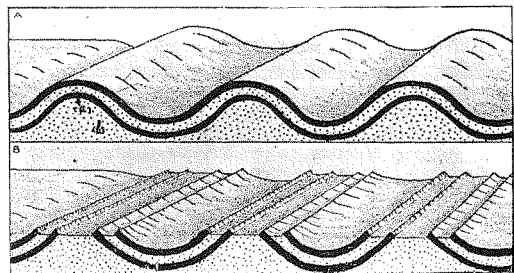
第29圖 岩石の硬軟と地形

岩石の硬軟は風化水蝕作用に對する抵抗力に著しい差を持つてゐる。A圖は硬(a)軟(b)よりなる累層が褶曲を爲して出来た地形で、其後之に長年月の間水蝕作用が働き、やがてB圖の如き地形に變り、堅岩(a)は互に平行せる脊骨を爲して地面上に現れる。

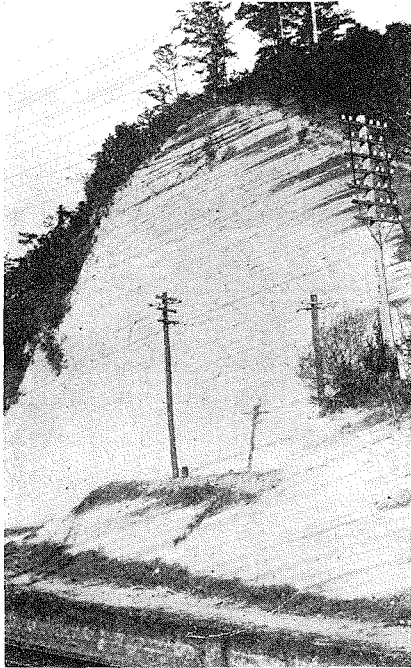
第30圖 安全なる切取の一例

地盤が水成岩より成り之が傾斜層を爲してゐる時、切取方の如何によりて安定、不安定の何れにもなり得る。第30圖は切取面が岩盤の走向と直角に作られた最も安定な切取の實例で、線路の方向に崩壊するやうな事はなく長く切取面が其まゝ保たれる。第31圖は之と反對に地層の走向と平行に線路又は隧道坑門を作る場合、地層は層面に沿ふて絶えず滑り出して来る。それで(イ)の如き土留壁を造つて之を防ぐが、之とともやがて押し倒される事になる。

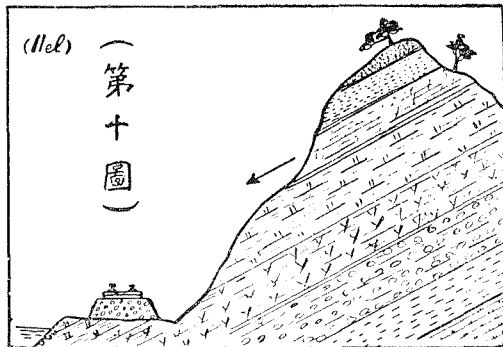
第十圖 これは、切取面を傾斜層（地層の傾

きは凡そ30度)の走向に、平行に造つた場合で地層の滑り出しの最も起り易い一例でございます。ここでは、山の地層は上から、砂層、粘土層、石灰岩層に積み重つて居ります、そこで先づ砂層に浸み込んだ雨水は、やがて下り下つて、粘土層の上盤に達し、ここで暫く滯留し、其中に粘土層面を次第々々に泥土化します。これが進んで参りますと、砂岩は、遂には此の泥土を滑劑として、滑り出しを初め、線路に思はぬ大害を與へる様になります。

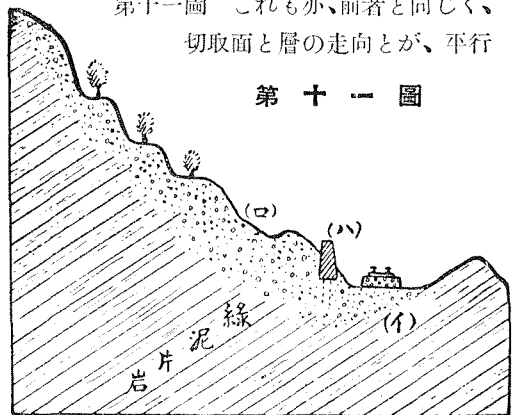
第十一圖 これも亦、前者と同じく、切取面と層の走向とが、平行

して居る場合であります。この附近一帯の山は、總て綠泥片岩と呼ぶ岩から出来て居りませぬ。此の岩石は、其の中には、層の目が一面に細く發達して居りますし、其上岩質其のものが、風化作用に對して抵抗が甚だ弱いものであります。でありますから、この附近では山の表土層の如きは、この綠泥片岩の分解土壤の厚層(10尺内外)から成り立つて居ります面かも地形は、もともと西方に於て、一般に急な山腹をなして居ります爲、過去に於て、この附近は屢々山崩を起し、其のため現今では、地盤は此の圖に見る様な内部構造を持つ様になりました譯でございます。其後この崩積土層の上に線路と土留壁とが、造られました。所がこの様な崩積土とは、絶えず微弱ながらも流動を起して居るものであります。故に線路はその爲、年々次第々々に下から持ち上げられ、又一方土留壁に於ても其の基礎が下部の岩盤(深さ20尺以上)に置かれて無い關係上、これ亦左方から押し出されると共に、持ち上げられつつ、遂には土留壁は、二つに切り裂かれて仕舞ました。特に豪雨の際には(ロ)の窪地に寄り集つて來る水は、崩積土中に深く浸み込み、同時に水は益々此の部分の重さを増して參ります。そしてその重さは、やがては(イ)の地層面を支へ面として、線路

と土留壁とを愈々持ち上げる様に働きます。故に斯る地では、常に線路の保守に少なからず、惱まされ、時には線路を多少移す事もあります。

そこで此の様な地質の處では、これが對策としては、線路はこれを遠く東方に迂回させるのが、一番當を得たやり方でございますが、若しこれが出来なければ、岩盤中に隧道を造つて通るか、尙ほそれさへ許されなければ、一時的防禦法ではあるが、先づ山腹の排水工事を充分に盡し、土留壁は多少經費がかかつても、其の基礎を岩盤中に据ると云ふ様な方法で、これを防禦するより、他に仕方が無か

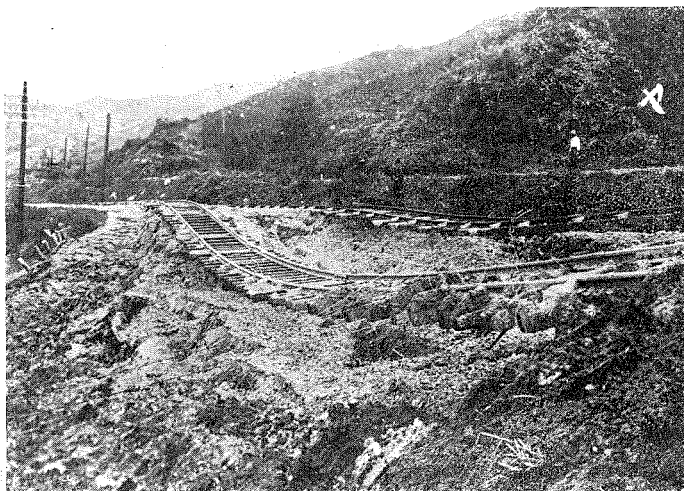
第 3 2 圖 築 堤 と 水 害

此附近の山中は一體に粗い御影質の岩石から出来てゐてその風化土層が厚く雨水がその内部を容易に通抜け、その多くは山の麓を走つてゐる築堤に深く浸み込み、足元を洗ひ去つて崩壞の基となる斯る地質の處では一般に山腹の排水工事に特に深い注意を要する。(關西本線の一例)

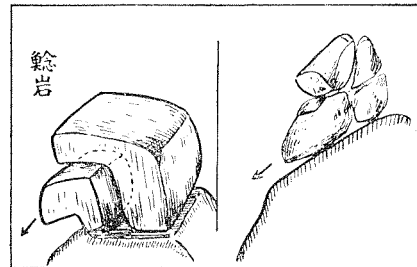
第十四圖 元來御影石は、質としては、硬い岩石でありますから、切取の場合には法は殆ど直立に近くとも、好く保たれる事が御座いますが、又一方に於ては、高い山頂部に露出して居る御影の如きは、一般に其の内部に節理が著しく發達して居りますから、これが爲岩石は種々様々の形に、割れます。この圖は、其の一例でありまして、御影石に發達して居る方狀節理の爲め、石は此の様な形を現し、而もこれが差しわたし20尺もあると云ふ様な大きなもので、其上斷崖絶壁の上に横つて居ります。故にこれを取り除くと云ふ様な事は、なかなか容易の業ではありません。況んや之が取除きが、風致上から反對されてゐる時には、尙更の事であります。そこで此の眞下を走つてゐる線路は絶へず落石の脅威に襲はれてゐます。これが爲保線區では、日夜巡回せねばならぬと云ふ様な事が起つて來まして、岩石の節理のいたづらが、保線上に思はぬ厄介をかけて居ります。

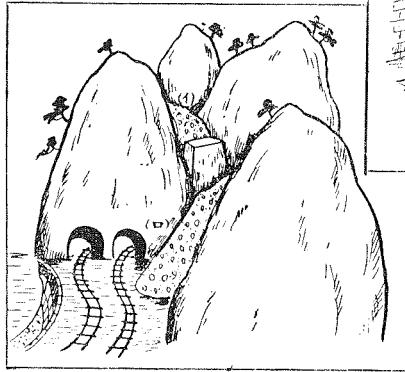
第十五圖 (B)

こで此様な土層が却つてこの急激な山腹から滑り出しまして、一種の山崩れを起し、(イ)の部分に堆積したわけでありまして、その爲隧道に通じてゐた(ハ)は、その口元が閉ざされましたし又海岸に沿ふ唯一の交通道路はこれが爲破壊せられて居ります。要するに此様な地形と地質を持つてゐる沿線には一般に山崩れが起り勝

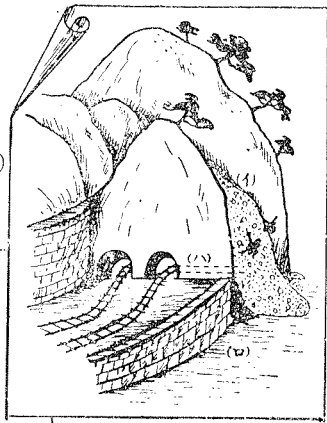
第十五圖 (A)

第十五圖 この山嶽地(第十五圖A)は、一體に安山岩から出來て居ります。而も此の様

な地域では山は一帶に高く聳え、それに海岸に屹立して居りますので、山は絶えず潮を受けて居りますから、流石に硬い安山岩もひどく分解して居ります。即ち山の表層部は眞白なほろほろの岩かけに變つて居りまして、これが10餘尺の風化土層を成して居ります。そ

此の場所は今後とも又大きな山崩れの起るのを容易に豫期し得られる様な場所でございます。若し土砂が突然に滑り出す様な事がありませうか。その爲に隧道の口元は咄嗟に閉ぢ込められ、ために大變な列車事故を呼び起すやうな事になります。故に此様な場所は將來適當な改良工事を施して然るべき處と考へます。(以下次號)

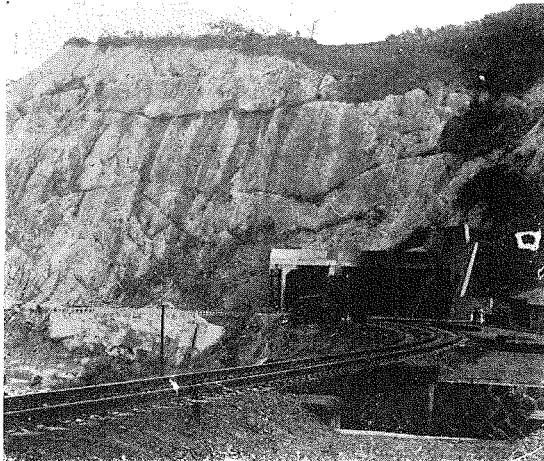
第33圖 地盤の崩壊と線路

左圖の(イ)(ロ)は何れも砂利層である。(イ)の如くその断面が比較的直立的な場合には此の様な厚い砂利層でも、その崩れ方は割合に微弱で、(ロ)の附近の如く地表面が傾斜地を爲してゐれば流水の作用の爲砂利層は次第に大なる崩壊を起し之が線路に乗り出して時々列車に大なる妨害を興へる。
