由比興津間の国道改良工事

内務省横濱土木出張所
内務技師 島野貞三

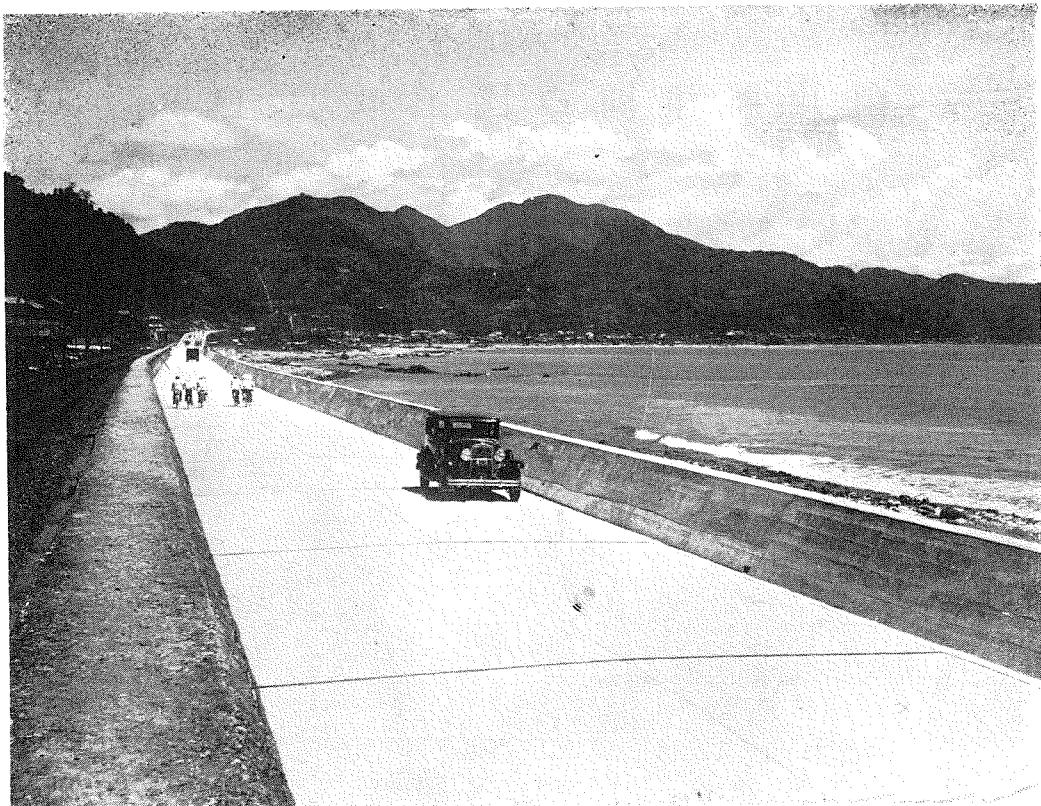
(2) 完成せる由比國道、コンクリート鋪装道路と防波護岸。

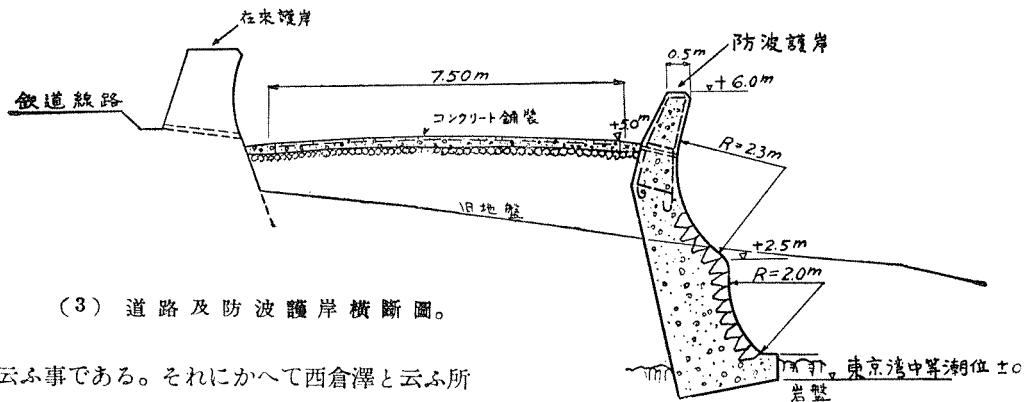
(3) 道路及防波護岸横断圖。

を要する。前面の傾斜の度合、形狀等が波の打揚る力及海底を洗堀する作用に著しい影響を及す事は云ふ迄もない。由比國道改良工事では圖の様な特殊の形にした。之は模型實驗をやつて見て波の上の高さを測定し種々な型について比較した結果から施行の難易等を考慮に加へ決めたものであつて、海底が岩盤であるから洗堀の方は比較的安全であると見たのである、下方を石張としたのは同所附近は玉石が多いから之が波の爲に打あたつても壁の前面がなるべく損傷しない爲であり、途中に突起を設けたのは一つには波の上昇を防げると共に玉石が打上げられるのを防止しようとの試である。竣工後恐ろしい暴風に遇つたわけではないから斷言は出来ないが今迄の所では所期の目的を達して居る様に見受ける次第である。(昭和9年3月)

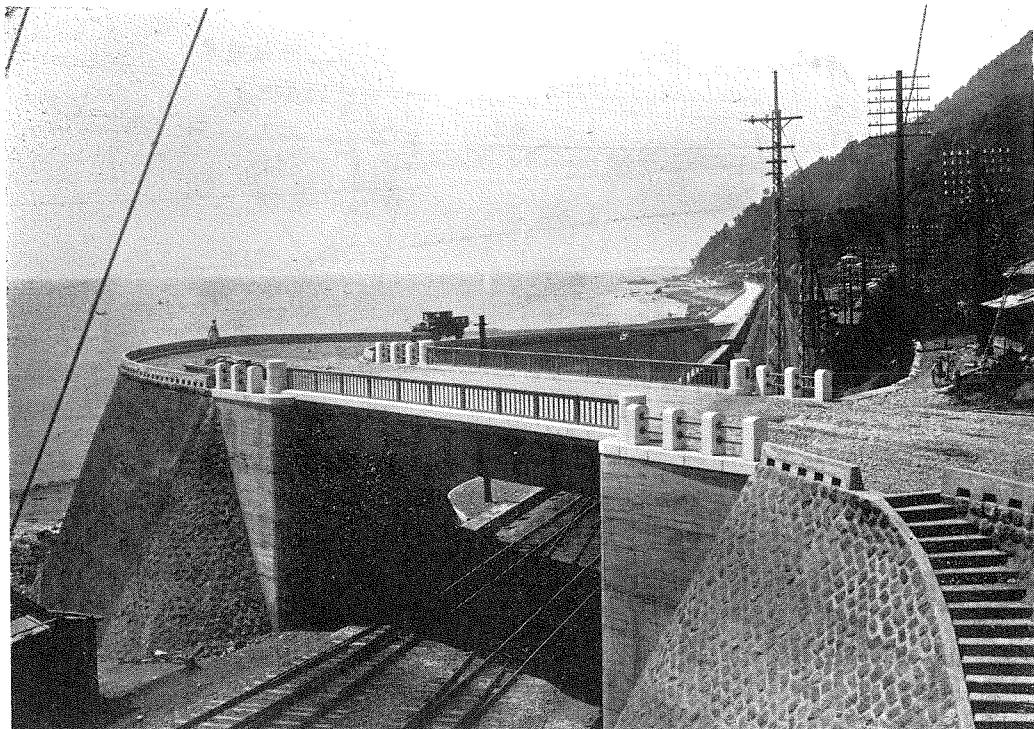
(4) 由比町地内東海道線跨線橋附近²

云ふ事である。それにかへて西倉澤と云ふ所は鯛の漁場として有數なものであり少なからぬ利益を擧げて土地の住人に相等の配當をすると云ふ所から地價は豫想外に高い。之等の點から道路は鐵道に沿ひ海濱に新設する事を餘議なくされたのであるが、此附近の海濱は頗る狭く波浪が常に足下を洗ふ事になるから防波の設備に確信がなくては道路を築る譯に行かないのである。仍で蒲原由比間の鐵道の護岸を調べて見ると胸壁を高くして之で防波の目的が達せられて居る事がわかつた。海岸の様子で岩盤のあることは想像されて居たが調べて見ると僅の根掘で岩盤に達することも知られた。從つて防波壁を作る費用も甚しく高くならぬ見込がついたので海岸道路の計畫が決したのである。即工事費 300,000 圓を以て由比驛附近から鐵道を跨線橋で横斷し海岸に沿ひ西倉澤迄延長 2,195 米を施行することになった。跨線橋は縣所管工事として其他は國直轄工事として施行せられた。工事は昭和
