工學博士 小川梅三郎

我國河川堤防現時ノ狀態ヲ考フルニ一朝洪水ノ襲來スルヤ殆ント常ニ破壊ノ箇處ヲ生シ爲メニ田畠ノ荒廢ハ勿論人畜ノ死傷家屋ノ流失交通ノ杜絶等實ニ慘憺タル莫大ノ損害ヲ沿岸ノ地ニ被ラジメサルコト甚稀ナリ遂ニ世人ヲシテ破堤ハ恰モ河川出水ニ伴フ現象ナルカ如ク感セシメ之ヲ怪シマサルニ至レリ然レトモ堤防ハ元來一朝河川ノ洪水ニ際シ其汎濫ヲ防ク唯一ノ目的ヲ以テ築造スルモノナレハ出水毎ニ破堤スルトキハ實ニ無用ノ長物ト言ハサル可カラス殊ニ我國ノ如ク年々破堤ヲ爲メ沿岸ニ損害ヲ被ラジムルコト多キ河川ニアリテハ一層其改良ノ必要ヲ感スルナリ

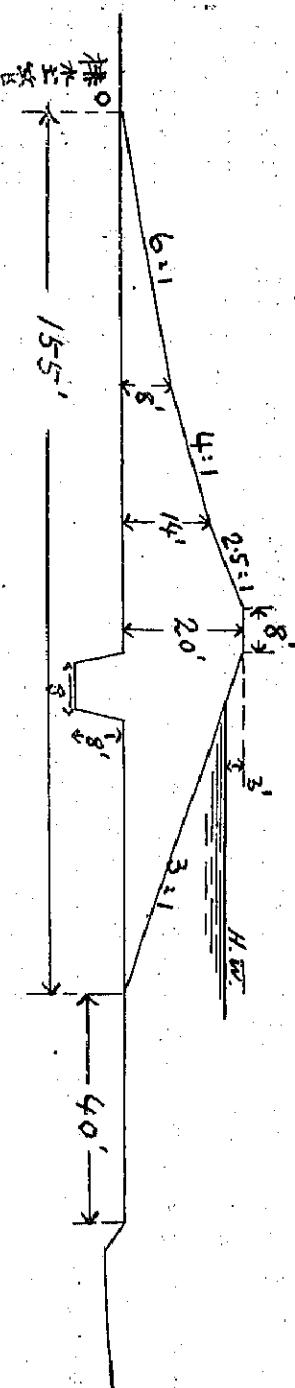
國面斷面積率下圖一びしみ

現今歐米ニ於ケル河川堤防ノ形體如何ヲ調査スルニ我國ノモノニ比シ一般ニ馬踏ニ於テ狹ク兩法共ニ緩ナリ左ニ其二三ノ例ヲ舉ケ其概略ヲ述ヘン
北米合衆國みししば一河下流ノ堤防ハ既往ノ經驗ニ基キ一般ニ内法ニハ常ニ三割若クハ土質ニ依リ三割以上ノ法ヲ用ヒ外法ニハ尙緩ナル法ヲ用フルコト左圖ニ示スカ如シ

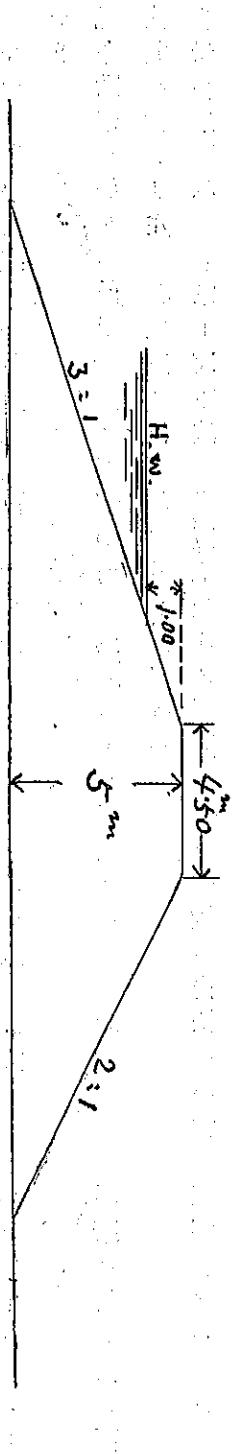
圖面断面堤防淀川下流

其他獨國えるベ川びすちゅら川等ノ堤防ニ於テモ川方ニハ常ニ三割法ヲ用ヒ蘭國らいん川下流堤防ニ於テモ又川方ニハ三割法ヲ用ヒ其断面左圖ニ示ス如シ

*方半五十八断面圖

之レヲ要スルニ淀川改築ノ新堤ヲ始メトシ我國河川堤防ノ形狀ハ一般ニ歐米ノモノニ比シ馬踏ニ於テ廣ク横断面積ニ於テハ少クシテ兩法共ニ驗シ是レ或ハ我國河川ニ破堤ノ多キ一大原因ニアラサルカ疑ナギヲ得サルナリ(完)

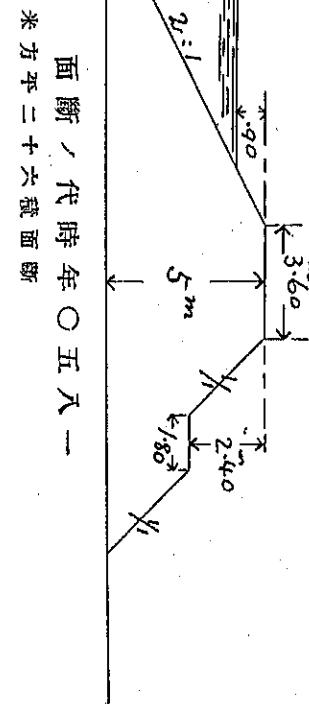
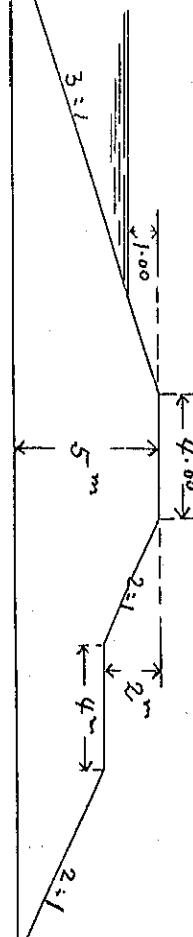
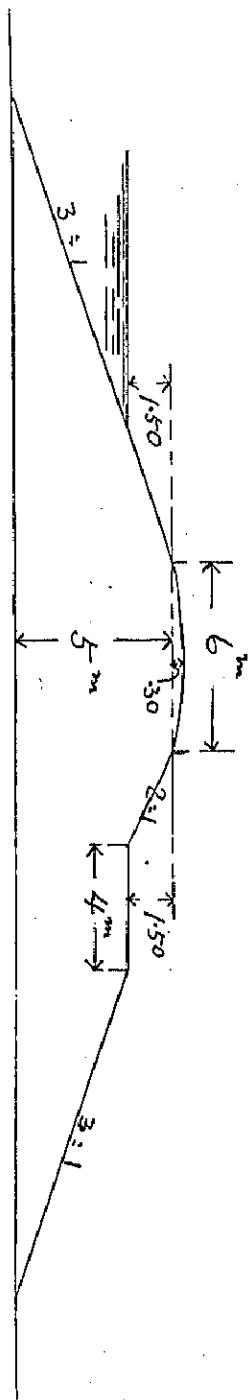
國匈一子川堤防橫斷面圖

西暦一千八百九十五年以來現今用フル處ノ堤防ハ左圖ニ示シタルカ如ク一千八百五十年時代ノ舊堤ニ比シ断面積ニ於テハ著シク増加シテ約二倍ニ達シ馬踏ニ於テハ約六割以上ヲ増シ兩側ノ法ヲ大ニ緩ニシ犬走ノ幅員ヲ増加シ川方ニハ三割法ヲ用ヒタリ

改良堤防ノ完成以來大ニ破堤ノ數ヲ減少シ最近十數年間唯僅ニ二ヶ處ノ破堤アリシ而已ナリト云フ以テ堤形改良ノ効果カ如何ニ洪水ノ防禦上顯著ナリシカヲ知ルニ足ルヘキナリ
