地亡と其の防止方法に就て

(昭和16年10月31日第3回年次學術講演會に於て)

正會員 小 川 靜*

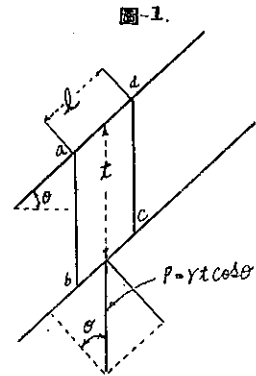
地之に就ては種々學說ありて未だ明瞭ならざるも安藏博士の實驗によれば圖-1 に於て鉛直深 t なる土層の安定を考ふるに、土層の一部分 $abcd$ の迂り落ちざる爲には次式成立せざる可からず。

$$rt \cos \theta \sin \theta < rt \cos^2 \theta \tan \varphi + k_s$$

- θ : 土地の傾斜
- l : 斜面の長
- t : 斜面を構成する風化土砂の鉛直深
- r : 土砂の單位容積重量
- φ : 土砂の内部摩擦角
- k_s : 凝集力に因る土の抗剪力
- k_t : 同上抗張力

(1) 式は地之發生を作用する諸要素の關係を示すものにして θ, l, t, r は地之發生を促し 他は之に反し發生阻止の作用をなすものなり。

地震の際或は豪雨の直後地之の多く發生を見るは前者の場合は θ, r, l の値が瞬間的に増加される爲にして、後者にありては雨水が地中に滲透し r を増加せしめ一方 φ, k_s, k_t の値を減ぜしむる結果なり。(1) 式は地之の發生するや否やの限界深を示すものなるが、又 $k_s, \varphi, \theta, r, t$ の 5 要素の相互關係を示すものにて、 k_s, l の上式中無きも之等は之面の一部の形に影響を與ふるものとす。以下省略(土木學會誌第 27 卷第 1 號安藏博士發表) 以上實驗及理論より地之防止策の根本方針としては次の 2 つが考へらる。
