京濱國道(自六郷橋至八ッ山橋)改修工事報告

要旨

本文は京濱國道の中、昨年7月1日竣功した六郷橋八ッ山橋間の改修工事の大要並に1年後の現状と、その考察に述べて述べたものである。

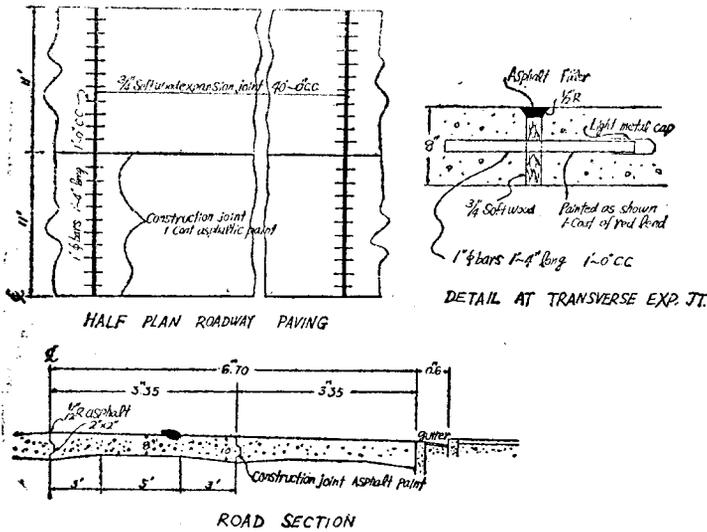
圖-1.

新舗装は、有効幅員 44 ft の車道の舊舗装を撤去し、之を縦目地によつて 4 等分し、間隔 40 ft 毎に滑動棒鋼を用いた伸縮目地を設けたものである。縦目地間の舗装版は中央部の厚さ 8 in, 縁端部の厚さ 10 in*

为一層式である。(圖-1 参照) コンクリートの配合容積比は、1:1.46:2.34 乃至 1:1.94:3.43 で、スランプ 6 cm 乃至 8 cm, 水・セメント比 53%~60% (重量比) である。

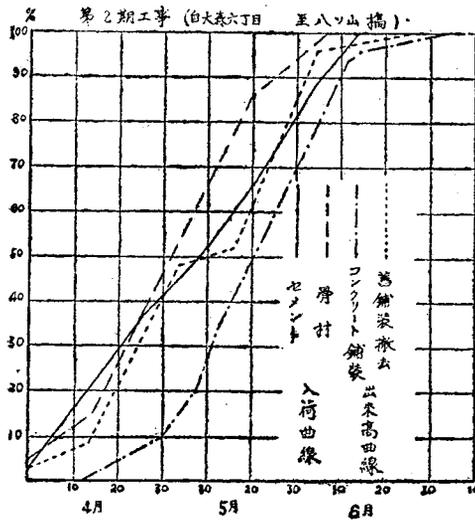
圖-3.

工事量の大きい事、工事期間の短い事、等に適應する爲、全區間を六工區に分け、各工區は獨立的に工事を施行し、競争心に依る作業方式の能率化に依つて工事の急速進捗を計つた。混合には主としてセントラルミキシングプランを用いた。1 プラントにて 2 基乃至 4 基のミキサーを据付け、各ミキサーは單獨に混合作業が出来る様に之を配置し、萬一ミキサーに故障の出来た場合にも工事に差支へ無い様にした。プラントから舗設場所迄の最大運搬距離は 1,700 m であつた。1 基のミキサーで 1 日平均 330 m² (84 m³) を施工し、最大は 740 m² (163 m³) であつた。路盤拵へには特に留意した。コンクリートの養生には撒水車を極力活用した。第 2 期工事の工程表(圖-2) 並に工事進行状態(圖-3) は次の様である。工程表中の電気工事は舊舗装の破壊に用ひた電気動力の工事である。
