第十六章 修理

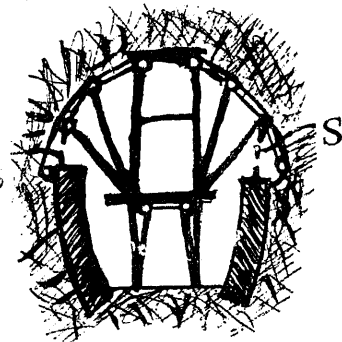
第 60 圖

壘築の作業場に土砂の崩壊して當該箇所を壓死せしめ、猶導坑方面に作業中の従事員を生埋めにする例は頗る多い、原因は支保工の不完全である、第60圖に於て一例を示さば穹拱卷立中 S なる束を幾度も盛替へ、壘築に邪魔となる束を取外す以前には其近くに替はるべきものを樹立せねばならぬ、此累を厭ひて油断をすると不完全支保は土壓に堪えずして上部土砂は忽然墜落して大事に至るのである。

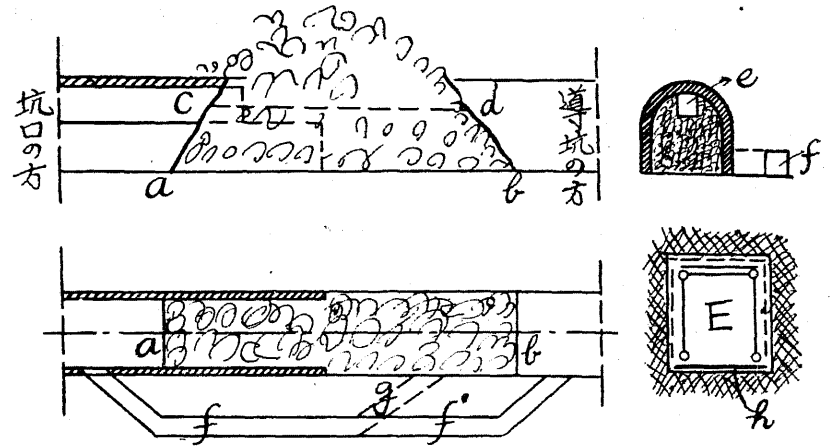
第 61 圖

土砂の崩落して全断面の閉塞せられたとき、假令ば第61圖 a b 區域の閉された場合、救援坑を迅速に穿ちて導坑方面の人員を援はねばならぬ、隧道の底部は倒壊したる支保木材の錯雜するのみならず、壓死者の介在する處もあれば此部に救援坑を進めんとしても工事は捗取らぬ、隧道の頂部は障碍物の延長 e d の施工基面上 a b より短き筈なれば、此箇所着手を着けるのは確に一法がある、然し e d 面は堆積土なれば坑底柔軟にして鳥居立は沈下し勝ちであるから、E に示すが如く土臺丸太 h を敷き詰める必要がある、此工事も進行鈍り勝ちなれば、同時に既設側壁を切り破りて本隧道外に f なる救援坑を掘進し、堆積土の先端 b よりも先きの方に突出する方法をも採るべきである、此坑が或地點まで達すれば f' の方向に進むの外、g 坑をも穿ちて障碍物を突破したるやの探りを入れる必要もある、若し事故が導坑貫通の間際に起つたとすれば、反對側坑の掘進に全力を注ぎ導坑貫通を促進させるが宜しい。

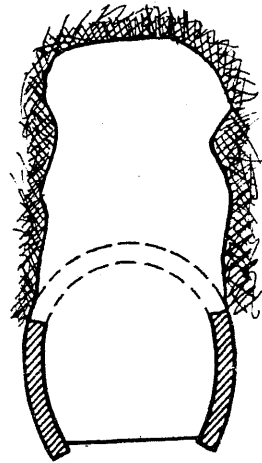
第 62 圖

C. 隧道開通後の崩壊 隧道完成後數年を経て穹拱が破壊せられ、上部土砂の隧道内に墜落する例がある、地質の集塊岩 (Conglomerate) にして而も湧水多量なる箇所が多い、これは地盤中より砂が湧水のために流され、穹拱上に第62圖

の如き洞穴が出来る、而し此洞穴上の土塊が落下して穹拱疊築を破壊するからである、此種事故の豫防は甚だ困難であるが、地質の水成岩にして湧水多き隧道は常に注意する必要があるやうに思はれる、此洞穴は足場を作りて粗朶又は俵入木炭の如き目方の輕き材料を以て、丁寧に填充し然る後に穹拱の改築をなさねばならぬ。

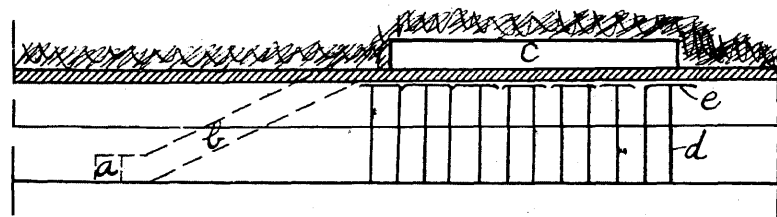
第 63 圖

- a 側壁切破箇所
- b 傾斜作業坑
- c 穹拱上の作業道坑
- d レール・センター
- e 同上上衣

に達して第 63 圖の隧道縦断面の通り改築を要する、先端に達し終端附近の左右を小區域づゝ掘下りて龜裂穹拱を取毀ちて改築を了へ、かくて側壁切破箇所へ向ひ跡さがりに改築し終には作業坑の埋戻をなす。——(完)——

D. 龜裂多き疊築の修理 地盤軟柔なる箇所へ仰拱を略すると、側壁が押され龜裂を多く生ずる例が多い、此種の隧道にては下部側壁を取毀ち無暇の上部疊築を下地盤より支持して施工基面以下を掘下け、仰拱を築造してスキウバツク上に側壁を改築する、穹拱に龜裂を生ずるも其程度の輕微にして、他日墜落の虞なき場合は穹拱内面に金網を張り、其上にセメント、ガン(Cement Guu)を以て膠泥を吹き付ける、龜裂の多大なる箇所は I 字鐵を縮結したる拱架(第八章)又はレール・センター (Rail Center 即ち軌條の頭部を内方にして彎曲し拱架を作るもの) を据付け、其外側に穹拱に密接して上衣を當嵌める、然る後無暇箇所側壁を切り破りて本隧道外に作業坑を開掘し其坑底を上り坂として、穹拱の頂點
