## 臨海部に設置された基礎鋼管杭の 土壤中腐食に関する検討

A Study on Soil Corrosion of Steel Pipe Piles in Coastal Region

山本広祐\*, 工藤康二\*\*, 西 好一\*\*  
Kousuke Yamamoto, Kouji Kudou and Kouichi Nishi

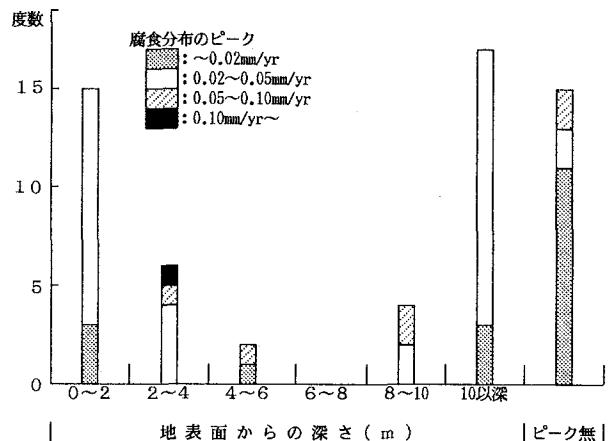
図-1 腐食速度のピーク発生位置（深さ分析）

文献7)～文献9)に示されたデータをもとに、腐食分布にピークが発生する位置と発生頻度及びピーク腐食速度の関係を纏めたものが図-1及び図-2である。文献7)～文献9)より、実態として確認あるいは推察できたことを以下に要約する。

- ① 土壤中は、局所的な腐食を除いて穏やかな腐食環境（腐食速度が  $0.05 \text{ mm/yr}$  以下）にある。
- ② 腐食のピークは、地下水位の変動帯またはそれ以上に存在することが多い。この部分は、酸素の供給量

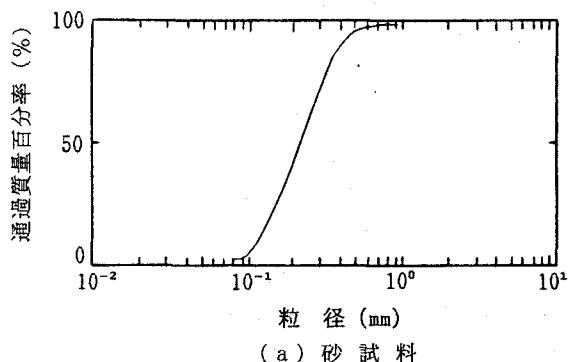
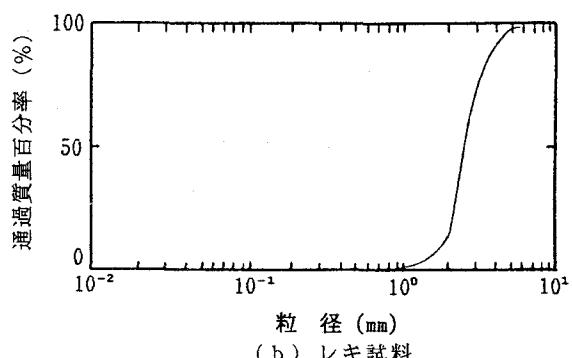
図-3 土試料の粒度分布

性、抵抗、含水比等、様々であるが、特殊な環境を除いては酸素の供給量の差が最も支配的と判断し、通気性の極端に異なる2種類の土試料を選定した。使用した土試料の粒度分布は、図-3に示す通りである。各土槽にはポリエチレンの容器を使用し、側面及び底面には排水（通水）孔を設け、土槽内面には土試料の流失防止のためステンレスネットを張り付けた。各土槽には、土試料を層状に敷き詰めながら締め固め、途中、普通試験片10本、溶接試験片5本を鉛直に埋設した。

(a) 砂試料

(b) レキ試料

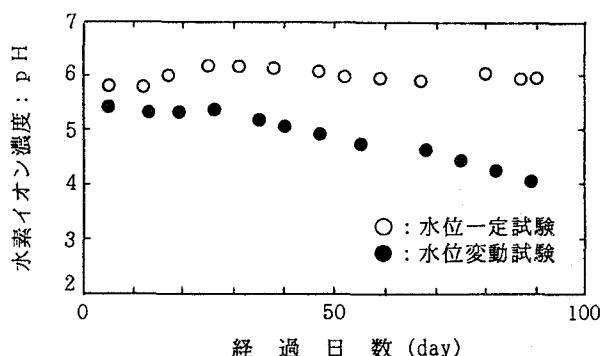
図-4 水素イオン濃度の経時変化

試験期間中、NaCl-3%水溶液のpH及び溶存酸素量を定期的に測定した（図-4及び図-5）。また、試験開始時及び試験終了時にNaCl-3%水溶液で飽和させた土試料の比抵抗を測定した（表-1）。

試験期間中、腐食環境としてpH（図-4）、溶存酸素（図-5）、及び比抵抗（表-1）を測定した。測定結果から、環境が腐食に与えた影響を分析することは容易ではないため、測定結果の要点のみを以下に纏める。
