海岸における市民の安全性に関する一調査

A Survey on Safety of People during Seabathing

塩見雅樹* 戸引 純* 太田耕栄* 高橋重雄**

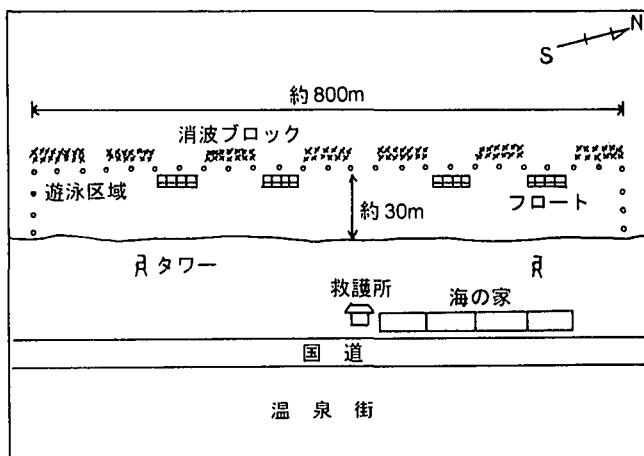
図-1 A海岸

ハード面の安全対策の一つは、海水浴場を囲むブイであり、これに掘ることによって助かる場合も少くないが、これを越えて流される場合もある。また、離岸堤も沖側に流された場合にたどり着いて助かることがあり、重要な安全施設の一つである。もちろん、波を鎮める働きも安全施設として重要であることは言うまでもない。ただし、ここに上ってけがをしたり、ここから飛び込んでけがをすることも少なくなく、問題となっている。遊泳者の安全性という観点から構造を検討することも必要ではないだろうか。図-1は、A海岸の例であり、離岸堤の前に人工浮島を設けてここを離岸堤の代わりの安全施設としているのが興味深い。沖側に何かがあるということは、遊泳者に安心感を与えているようである。ハード面の対策は全体的に少なく、今後さらに検討する必要があると思われる。

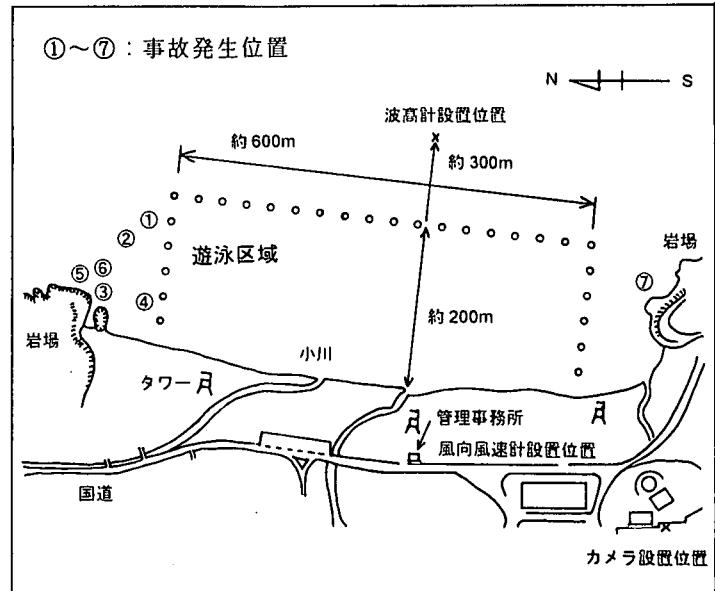
図-2 I 海岸と事故の発生場所

図-2の①~⑦は事故の発生した場所を示している。ただし、事故が発生した場所はあまり明確ではなく、救助した場所を示している。事故の全てが、遊泳区域外のサーフィン区域で発生しており、実際に7名中4名がサーフィン中に海水浴中ではなかった。また、残りの3名も浮具を持っていた。7件の事故の内3件(43%)が「遊泳注意」の状況で、4件(57%)が「遊泳可」の状況で発生している。このことは「遊泳注意」の状況での事故が比較的多く発生しているということを示している。以下に波・風と事故の関係についてさらに検討する。

I 海岸は規模も大きく利用者も多い、全国屈指の海水浴場で白砂の豊かな海岸である。ここは相模湾に面し、大きな弓状をした海岸線は約 700m の砂浜からなり、浜の両端は岩場となっている。利用者は、主に関東近郊からが中心で、夏の 2 カ月間で約 70 万人に上る。長さ約 600m、沖合い約 200m を遊泳区域とし（図-2）、その外側に約 100m のサーフィン区域が設けられている。また安全対策として、浜辺には監視タワー 3 基及び監視本部が設置され、市から委託を受けた監視員（ライフセーバー）が監視、救助にあたっている。期間中、1 日平均 14 人のライフセーバーが配置されている。また、2 艇の漁船が監視船として沖合いの見回りをしている。個別調査では、この海岸において平成 6 年 8 月 6 日から 8 月 28 日までの 23 日間、海水浴場の利用状況と事故の調査を行った。この調査では、以下の項目について調査を実施している。

期間内に合計7件の事故が発生したが、幸いなことにいずれも軽瀬の軽いものであった。図-2には発生した時刻が示してある。7件の事故の内6件が3万人以上が訪れた3日間のピークの期間に発生している。海浜の利用者の増加に伴って事故が発生する可能性も増加するためと考えられるが、後で示すように、海面利用者の増加に伴い海面の利用面積が広がり、危険な地域にも接近しやすくなることが原因であろうと考えられる。

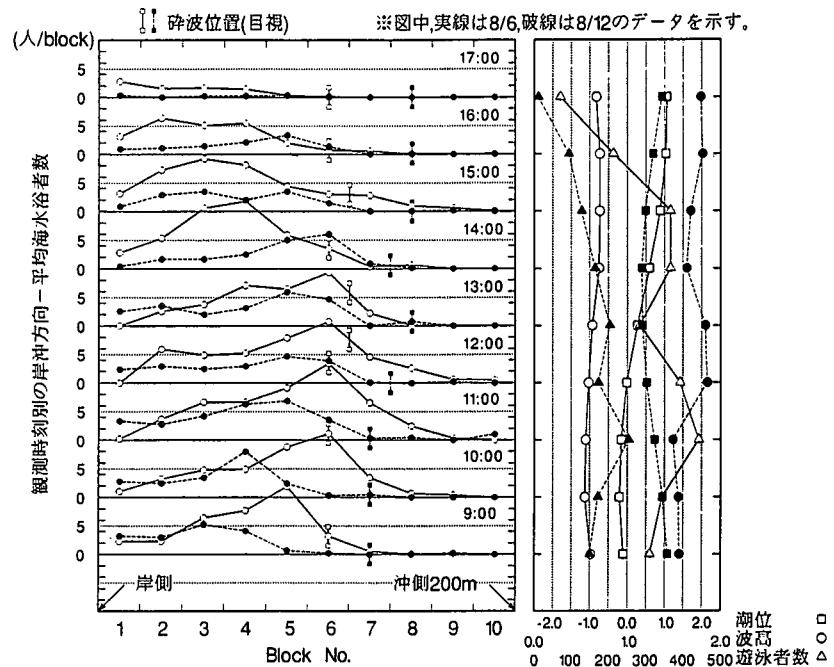
図-3 観測時刻別の岸沖方向平均海水浴者数

図-3 は 8/6 と 8/12 における観測時刻別の岸沖方向平均海水浴者数を示している。画像解析では、カメラの設置ポイントや記録状態の関係で細部に至る解析は困難な為、モニター上の遊泳区域内を等間隔なメッシュで区切り、その中の遊泳者数を数え、更にそれを汀線に沿った方向に平均し、グラフ化している。その為、モニター上では等間隔でも実際は沖にいくほどその間隔は長くなっているが、傾向を見ることはできる。図の右にその時刻における潮位・波高・モニター内の総遊泳者数も示してある。
