サーモグラフィーによる防食塗膜下の劣化評価に関する実験的検討

EXPERIMENTAL STUDY ON EVALUATING OF DEGRADATION UNDER PAINT FILM USING THERMOGRAPHY

本嶋千恵¹・堀幸²・川上哲太郎³

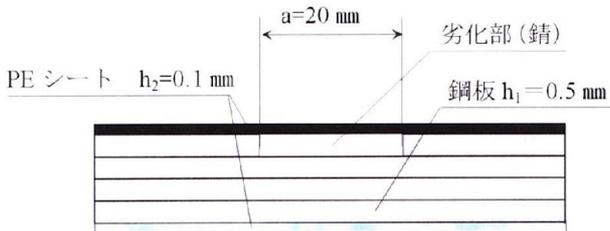
図-1 剥離劣化部を有する平板モデル

図-1 に実験に使用した剥離劣化モデルの断面図を示す。実験モデルは一辺 200 mm, 厚さ 0.5 mm の正

方形平板とし、中央に直径 20 mm の円形切削部を設け剥離部をモデル化した。剥離部深さすなわち空気層厚は 0.0 mm, 0.1 mm, 0.2 mm, 0.3 mm, 0.4 mm の 5 種類である。モデルの作成上、直接塗装が不可能な為、塗膜の代わりに平板の両面にポリエステルシートを全面接着した。そして計測側の片面に熱源以外の外的な熱、たとえば、人などの映りこみの影響を排除するために、黒色の塗装を施した。先に記述した剥離部深さ 0.0 mm とは、切削はしていないが、円形状に未接着部を設けたことを表す。

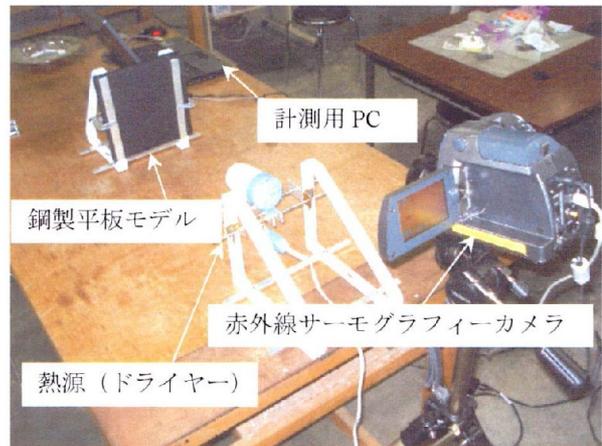
写真-1 基本的な計測装置

写真-1 に基本的な実験装置の全景を示す。実験装置の基本的な構成は、実験モデル、熱源、及び赤外線サーモグラフィカメラである。

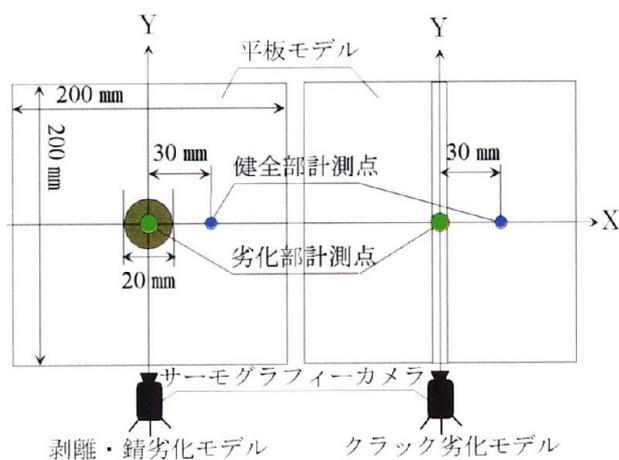
図-4 劣化部検知の為の計測法

防食塗膜下の下地金属における劣化部検知のための計測方法を図-4に示す。劣化部中心に劣化部計測点を取り、劣化部より30mm離れたところを健全部計測点とし、加熱に伴う表面温度変化を赤外線サーモグラフィーカメラにより計測した。

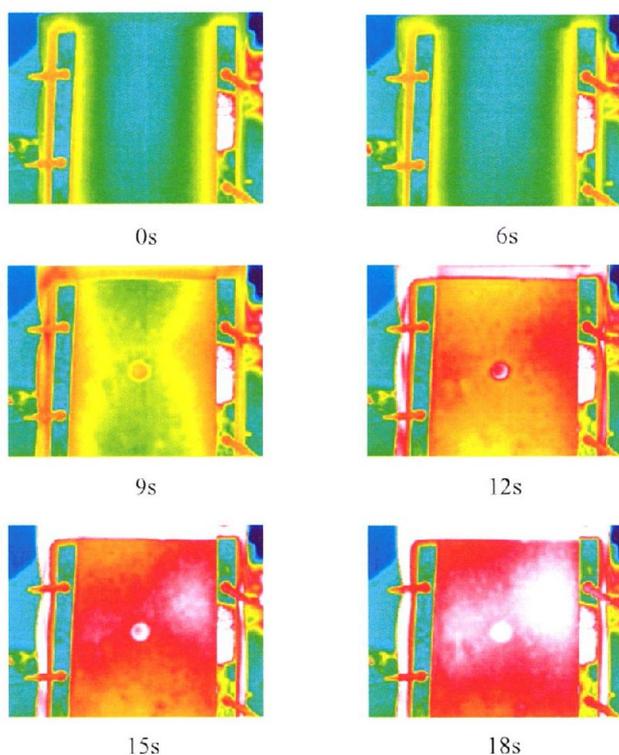
写真-2 サーマグラフィー画像
(剥離劣化モデル 剥離部深さ0.1mm)

最初に、剥離劣化モデルでの実験結果を示す。写真-2は剥離深さ0.1mmの剥離劣化モデルでのサーモ

グラフィー画像である。加熱時間0s、6sでは平板モデル内の劣化部の存在はわからないが、加熱時間9s

になると平板モデルの中心に、赤く温度の高い劣化部が見え始め、12s、15s、18sと時間を追うごとに、劣化部が高温になっていることがわかる。また、加熱時間9sでの劣化部径よりも加熱時間18sでの劣化部径が約35%大きく映っている。これは、劣化部内が高温になると、劣化部の温度が周辺の健全部にも伝わったためだと考えられる。以上のことから0.1mmとごく浅い空気層厚であっても検知が可能であり、加熱時の比較的早い段階の写真を見ることで、劣化部の正確な位置および形状が検知可能であると考えられる。

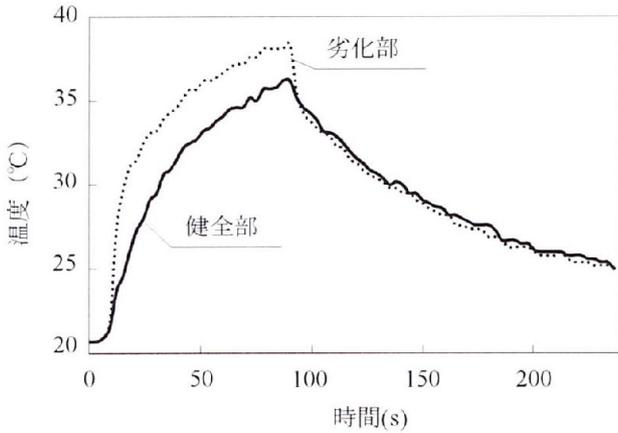
図-5 剥離劣化モデルにおける温度変化 (剥離深さ 0.2 mm)

そこで、剥離劣化モデルでの劣化部と健全部での時間温度変化を図-5、6に示す。ここでの劣化部温度とは劣化部中心に位置する劣化部計測点での温度であり、健全部温度とは劣化部中心から30mm離れたところに位置する健全部計測点での温度である。両

図より劣化部温度が健全部温度に比べ顕著に高く

なっていることがわかる。本来、鉄より熱伝導率の低い空気層を含む劣化部は温度が低くなるはずであるが、本実験では平板の前面から加熱しているため、表面に接着したPEシートが熱せられ、その熱がPEシート下の鋼製平板と空気層に伝わることになる。この時に、熱伝導率の低い劣化部よりも熱伝導率の高い健全部のほうがPEシートの熱をより多く吸収するので平板モデル表面では、劣化部温度が健全部温度よりも高くなると考えられる。

また、図-5の剥離深さ0.2mmに比べ図-6の剥離深さ0.4mmのほうが劣化部と健全部の温度差が大きくなっている。さらに、温度上昇時と温度下降時を比べると、温度上昇時のほうが劣化部と健全部の温度差が大きいことがわかる。また加熱時の初期段階にその差が大きいこともわかる。

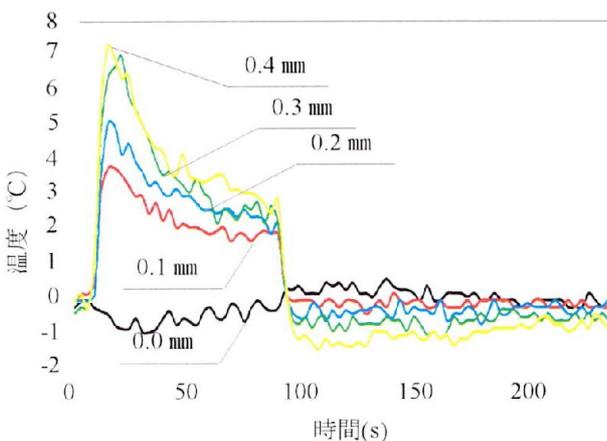
図-7 剥離深さと健全部と劣化部の温度差の関係

図-7に剥離部深さごとの健全部と劣化部の温度差と時間の関係を示す。図より剥離深さ0.0mmでは温度差がほとんどないが、剥離深さ0.1mm以上では温度差が加熱時に2°C以上あり、剥離深さが深いほど温度差が大きいことがわかる。この特性を利用すれば剥離劣化の度合いが同定できる可能性があるといえる。また、加熱時と非加熱時を比べると、加熱時のほうが健全部温度と劣化部温度の差が大きく、特に加熱時の初期段階でその差が大きいことがわかる。よって、劣化部検知には加熱時の比較的早い段階での温度差を利用するのが有効だと考えられる。

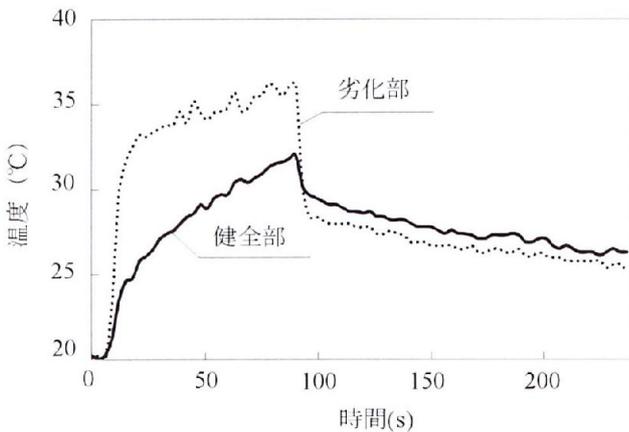
図-8 錆劣化モデルにおける温度変化
(錆深さ 0.5 mm)

そこで、錆劣化モデルでの劣化部と健全部での時間温度変化を図-8、9に示す。図-8の錆深さ0.5mmのほうが図-9の錆深さ1.0mmに比べ、劣化部と健全部の温度差が大きくなっていることがわかる。また、温度上昇時と温度下降時を比べると、温度上昇時のほうが劣化部と健全部の温度差が大きいこともわかる。特に加熱時の初期段階でその差が大きく、劣化部検知には加熱時の比較的早い段階での温度差を利用するのが有効だと考えられる。

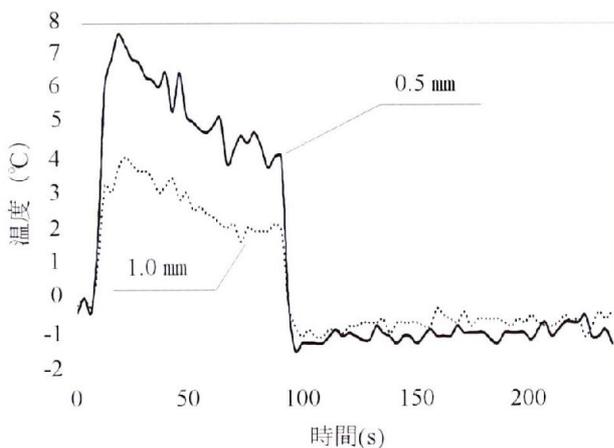
図-10 錆深さと健全部と劣化部の温度差の関係

図-10に錆劣化部深さごとの健全部と劣化部の温度差を示す。この図からも錆深さ0.5mmの方が、錆

深さ 1.0 mm に比べ劣化部と健全部の温度差が大きいことがわかる。この結果は、剥離劣化モデルでの結果と異なるが、劣化部温度の出現に、劣化部内に含まれる空気の量が関与していると考えられることから、この結果は、錆劣化モデルの製作段階において、錆深さ 1.0 mm のモデルの方が劣化部内の空気量が少なくなったためだと考えられる。

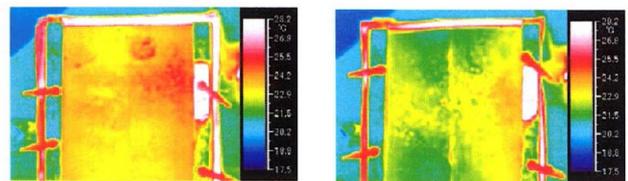
写真-5 サーモグラフィー画像
(クラック劣化モデル)
(クラック幅 0.1 mm 加熱時間 12s)

真-5 はクラック幅 0.1 mm のモデルでの加熱時間 12s におけるサーモグラフィー画像である。写真から (a) のクラック深さ 0.5 mm では、平板の中心付近にうっすらと筋状のクラック部が見えるが、健全部との色の差はほとんどない。一方、(b) のクラック深さ 1.0 mm の写真では平板の中心付近に赤く高温の部分があり、クラック部と健全部との色の差がはっきり出ることからクラック部と健全部の温度差が大きいことがわかる。

(a)クラック深さ 0.5 mm (b)クラック深さ 1.0 mm

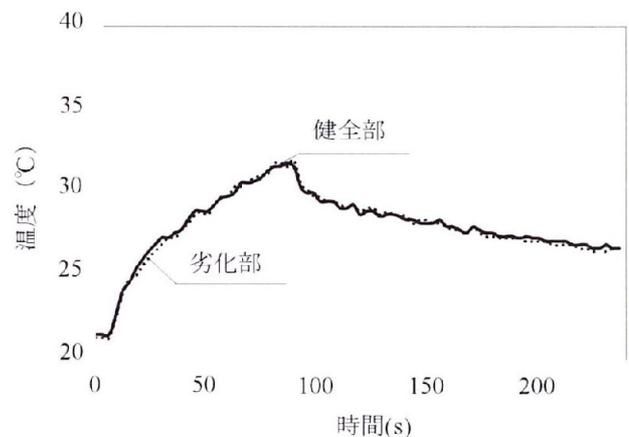
図-11 クラック劣化モデルにおける温度変化
(クラック幅 0.1 mm 深さ 0.5 mm)

次に、クラック幅 0.1 mm のモデルでの劣化部と健全部での温度変化を示す。ここでの劣化部温度とは、クラック部中心に位置する劣化部計測点での温度で

あり、健全部温度とは、劣化部中心から 30 mm 離れたところに位置する健全部計測点での温度である。

図-11 のクラック深さ 0.5 mm では劣化部温度と健全部温度にほとんど違いがない。一方、図-12 のクラック深さ 1.0 mm では劣化部温度が健全部温度より高くなっていることがわかる。

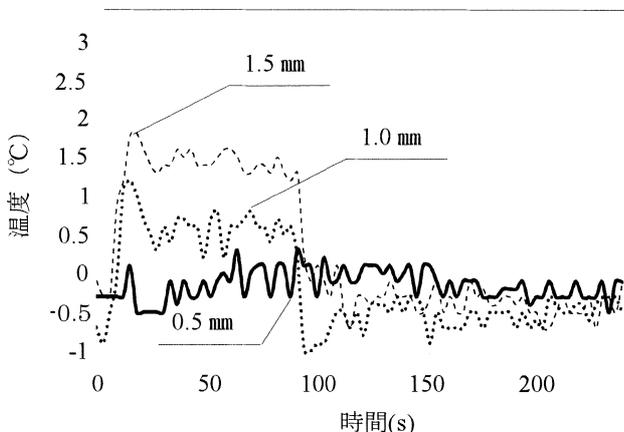
図-13 クラック深さと健全部と劣化部の温度差の関係 (クラック幅 0.1 mm)

そこで、図-13 にクラック幅 0.1 mm のモデルでのクラック劣化部深さごとの健全部と劣化部の温度差と時間の関係を示す。この図からクラック深さ 0.5 mm のモデルでは温度差がほとんどないが、クラック深さ 1.0 mm では加熱時に 0.5~1°C、クラック深さ 1.5 mm では 1.5~2°C あり、クラック深さが深いほど健全部と劣化部の温度差が大きいことがわかる。また加熱時と非加熱時を比べると、加熱時が劣化部と健全部の温度差が大きいこともわかる。

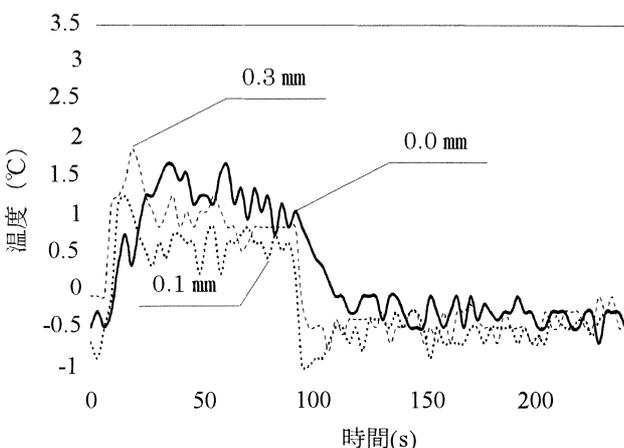
図-14 クラック幅と健全部と劣化部の温度差の関係 (クラック深さ 1.0 mm)

図-14 にクラック深さ 1.0 mm のモデルでの、クラック幅ごとの健全部と劣化部の温度差を示す。この図から四角で囲んだ加熱時間 20s 付近では、クラック幅が広いほど健全部温度と劣化部温度の温度差が大きくなっている。しかし加熱時間 30s を過ぎたあたりから、本来、温度差がほとんどなくなると考えら

以上のことから、加熱時の比較的早い段階での温度差を利用することで、クラック劣化の度合いが同定できる可能性があると考えられる。
