デジタル画像計測を用いた道路トンネルの健全性評価に関する研究

道路トンネルに対する健全性評価手法の確立が求められる中、道路トンネル壁面に生じる変状を効率的に計測・評価することが健全性評価に必要であることが指摘されている。このような背景から、従来の覆工目視検査の代替手法として、低コスト・交通規制を伴わない・客観性に優れるなどの利点を有する走行型の画像計測技術が注目されており、今後ますます導入が進むものと期待される。

本研究では、健全性評価の効率性・客観性をより高めるため、この走行型画像計測技術について実トンネルを用いて検証するとともに、覆工画像から変状（特にひび割れ）を自動検出する手法について画像処理を用いた検討を行った。

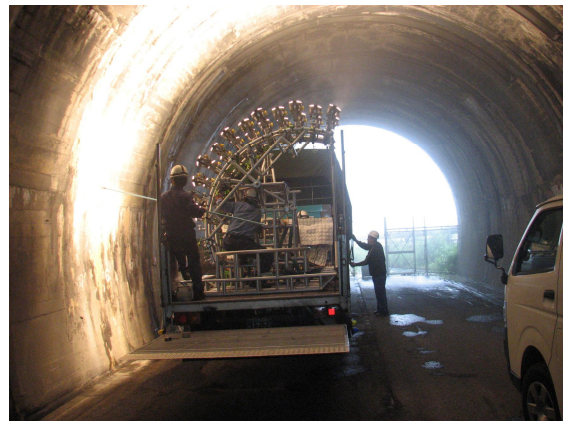
図-2 走行型画像計測の概観

図-2に走行型画像計測の概観を、表-1に用いた機材の仕様を示す。

図-2に示されているように、複数個のデジタルビデオカメラを用い、各カメラから得られた画像を合成することで壁面の画像を得ることが可能である。なお、一回の走行により得られる画像はトンネル覆工面片側のみである。つまり、走行方向左側を撮影し、上下往復することにより両面を撮影し、それを合成することでトンネル覆工内全面の撮影画像（トンネル覆工展開画像）が得られる。

また、カメラの両サイドには強力なハロゲンライト照明器を取り付けている。これは、暗いトンネル内において、照明を一定に保つことによって安定した画像を得られるようにするためである。カメラ・照明器取り付け架台、録画装置等の撮影に必要な機材および、電源装置（発電器、ACアダプタ等）の機材はすべて撮影車両(4t車)に搭載している。

なお、表-1にあるように走行速度は時速10km～80kmまで変化させることが可能である。これにより、交通規制をかけない速度において撮影が可能となる。

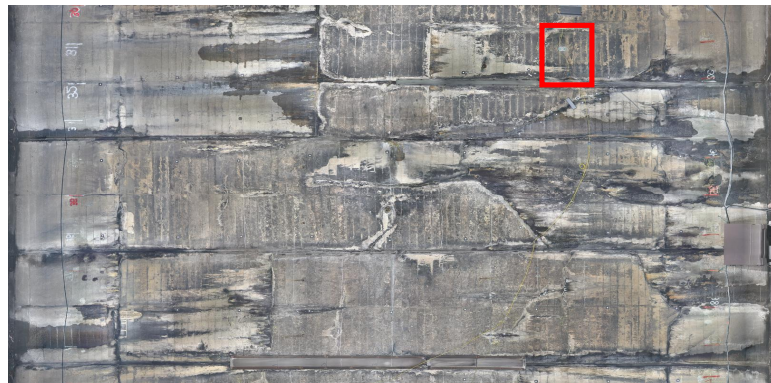
図-3 トンネル壁面展開画像(一部)

図-3に画像計測により得られた計測結果(トンネル壁面展開画像)を、図-4にトンネル壁面展開画像に画像処理を施すことで得られた変状抽出結果(トンネル壁面変状図)を、図-5に目視・打音検査による変状抽出画像をそれぞれ示す。図-4と図-5の変状図を比較することで本手法の性能評価を行った。

図-3から図-4の画像処理は人的に行われており、検出可能な変状項目は凡例のとおりである。なお、本モデルトンネルによる実験は表-1に示される機材仕様で行い、走行速度はトンネル延長が短いため時速10kmで行った。

ただし, 漏水に関しては, 目視検査と画像計測を行った時期に違いがあったため, 若干の違いが認められる。さらに一部のひび割れ(右上部に位置するもの)に関しては画像計測で検出されていないものがある。これについては画像を拡大し(図-3赤色部分), その細部を調べた。図-6に拡大図を示す。これに示されるように, 画像では覆工の細部までとらえることが可能であったといえ, 今回の結果は画像検査員の判定違いの可能性があると見える。

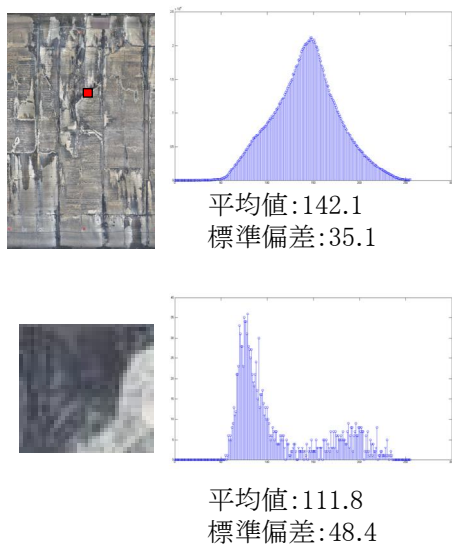
図-8 ヒストグラム(覆工全体(上)とひび割れ箇所(左, 赤四角部分を拡大))

1, 2に関しては、これまでのエッジ検出において利用されている性質である。従って、従来どおり微分フィルタ (ラプラシアンフィルタ) を用いてエッジ強調処理を行った後、グレースケール画像に変換し、適当な閾値を設定することで2値化を行った。閾値設定の際、覆工画像全体の輝度分布が正規分布に近い形をしていることに着目し、「平均値-標準偏差」を閾値として設定した。この輝度分布の性質は覆工画像を調査することで得られた性質であるが、覆工画像内には変状部分と健全部分が混在するために全体としては正規分布の形に分布することになると考えられる。(図-8に覆工全体と局所的な変状箇所の輝度分布の様子を示す) 実際にこの閾値を用いることでひび割れを消さない程度の適当な閾値となっていることが確かめられた。つまり、ひび割れを検出するために覆工全体を2値化するには、全体の輝度分布において暗い方から約15%程度のピクセルを抜き出せばよいといえる。さらに、2値化した画像の連結成分にラベル付けを行い、その面積の大小により雑音部分を取り除くことで上記3の性質も利用した。

ここで図-8から性質4についても言及できる。すなわち、変状箇所部分においては輝度変化が激しいためにその分布が大きくなる傾向にあるといえる。これは1の性質を、ピクセル領域単位に拡張しているものとも考えられる。この性質を利用するために画像を一辺20×20ピクセルの正方形領域に分割した。なお、原画像の大きさは1618×1000ピクセルである。さらにその領域ごとに輝度分布を計算し、覆工全体の輝度分布と比較することで、分布が大きいものをひび割れ箇所として検出することとした。この際、領域ごとの輝度分布の標準偏差と覆工全体の輝度分布の標準偏差との差をとり、その差が大きい(差の分布の平均値+標準偏差以上)をひび割れ箇所として抽出した。
