(22) CFRPによる鋼管トラス構造の補修工法

松本 幸大¹・山本 展久²・藤本 信介³・服部 明生⁴
松井 孝洋⁵・山口 信之⁶・山田 勝⁷

DEVELOPMENT OF REPAIR METHODS FOR STEEL TUBULAR TRUSS STRUCTURE USING CFRP

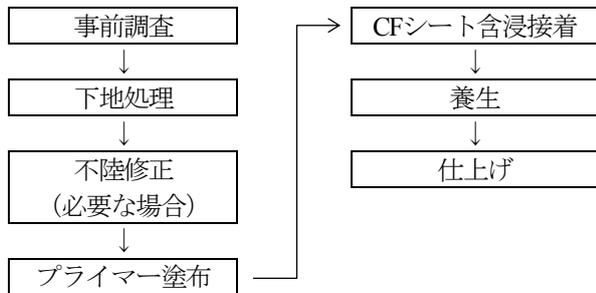
図1 補修工法の施工手順

本研究では、内部腐食した鋼管の外側からCFシートを巻き付け、含浸接着樹脂によって接着およびハンドレイアップ成形を行う方法としている。成形には特別な機材を必要としない等の利点を有し、鋼橋や鉄筋コンクリート構造の補修・補強^{8,9,10)}にも用いられている手法である。具体的には、図1に示すような手順で施工を行う。

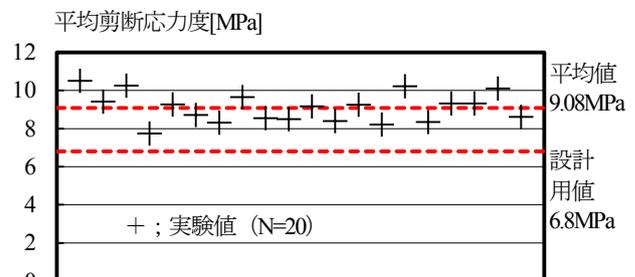
図3 引張剪断試験結果

図3の試験結果にカイ2乗検定 (棄却域5%) を適用した結果、試験結果は正規分布とみなされ、引張剪断強度の設計用値として、試験結果の平均値から標準偏差の3倍を引いた値として6.8MPaを得た。なお、図1の試験に用いた鋼板とCFRP板の軸剛性比は6:1程度となっており、本研究で対象とする鋼管の肉厚と比較すると、その比率に差が大きくなっている。接着層の剪断応力度分布は、接合材・被接合材の軸剛性の差が大きければ大きい程、接着層端部の応力集中が大きくなることから、本試験は安全側評価となっていると考えられる。

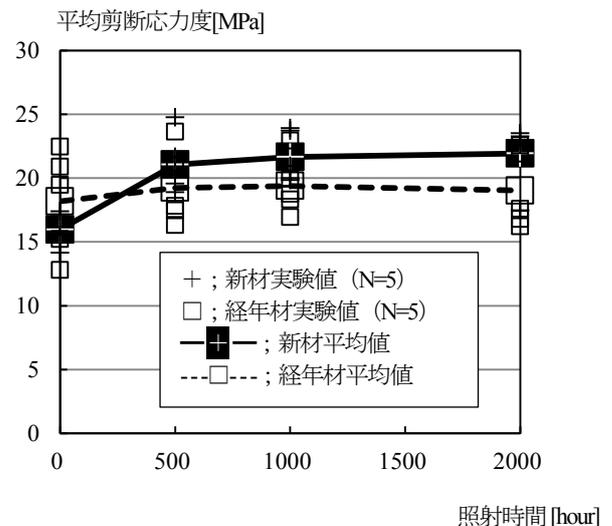
図5 照射時間と引張剪断接着強度の関係

図5に照射時間と引張剪断接着強度の関係を示す。試験体数は5体とし、変動係数は最大で20%であった。引張せん断接着強度は、評価基準となる試験前（0時間）に比べ向上し、その後は概ね安定する結果となった。照射前試験体から引張せん断接着強度が向上した原因は、0時間から500時間照射期間中に63℃の照射熱によって接着剤の硬化が進んだことで、接着強度が上昇したものと

考察する。また、引張せん断接着強度のばらつきを変動係数で評価すると、新材（G）で10%、経年材（K）で17%となり、新材に比べ経年劣化材は約1.7倍バラつく結果となった。なお、照射時間の違いによる変動係数の変化も観察されなかった。図6に2000時間照射後の接着面の破壊状態を示す。CFシート板と亜鉛メッキ鋼材の接着では、主に亜鉛メッキの剥離と、鋼材と接着剤の界面剥離が確認されたが、CFRP帯板と亜鉛メッキ鋼材では、主にCFRPの層内剥離と、接着剤の凝集破壊が確認された。照射時間によって破壊状態の違いは確認されなかった。従って、2000時間の耐候性試験では、何れの試験体も曝露環境に起因する劣化は生じないと判断する。

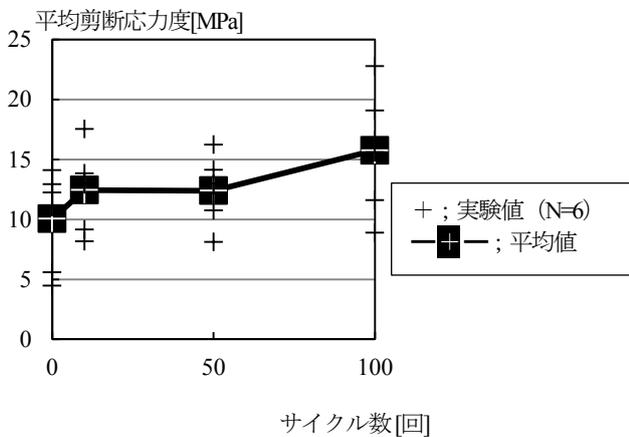
図7 温度履歴と引張剪断接着強度の関係

温度履歴試験結果として、図7に温度サイクル数と引張せん断接着強度の関係を示す。試験体数は6体とし、変動係数は最大で37%であった。前章の耐候性試験同様、

引張せん断接着強度は0サイクル（試験前）に比べ向上し、その後は概ね安定する結果となった。引張せん断接着強度が向上した理由は、耐候性試験結果と同様に硬化の促進が影響していると考えられる。また、耐候性試験後の引張せん断接着強度に比べ、接着強度が低くなっているが、両試験を比較すると温度履歴で用いた試験片のCFシート板厚が0.5~1mm程度、接着層の厚みが0.1mm程度厚くなっており、偏心引張が生じてしまう形状となってしまうことが原因であると考えられる。これにより、各試験変数における変動係数も前節の試験体と比較して大きい傾向にある。しかしながら、温度サイクル回数の違いによる変動係数の変化も観察されなかった。図8に100サイクル後に試験した後の接着面の破壊状態を示す。接着剤と鋼材の界面剥離が多く観察され、-20~60°C間の温度サイクルによって破壊状態の違いは確認されなかった。したがって、何れの試験体も曝露環境に起因する劣化は生じないと判断する。

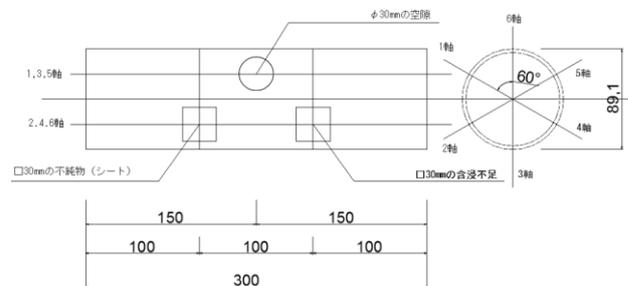
図9 試験体寸法

試験体として、φ89.1の鋼管に炭素繊維シートを3層積層し、表3に示す箇所に欠陥部（約30mmの空隙、含浸不足箇所、不純物混入箇所）を設けて試験体を作成した。含浸不足は含浸時に離形フィルムを貼付して含浸を不十分とし、不純物は炭素繊維層間に離形フィルムを配することで作成した。それぞれ、欠陥部は図9に示す位置とし、1, 3, 5軸には空隙を、2, 4, 6軸には含浸不足箇所、不純物混入箇所を設けた。

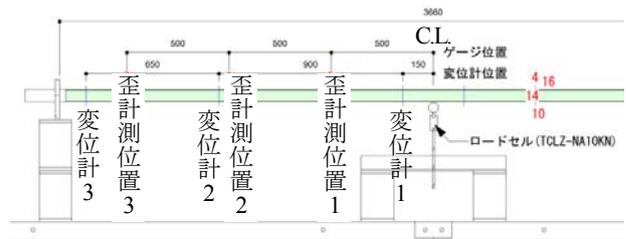
図 11 試験体図

本章では, 円形鋼管に CF シートを含浸接着した際の力学性能について, 理論値との比較を行う。試験体は, φ60.5×2.3 で溶融亜鉛メッキを施した鋼管 (STK400) を用いており, スパン 3,660mm の 3 点曲げ試験とした。試験体図を図 11 に, 試験状況を図 12 に示す。载荷点は CFRP 表面の凹凸を考慮して PP バンドを介して载荷を行っている。補強は UM46-40G を 3 層とした。表 5 に断面性能の理論値を示す。ここで, 表 5 の CF シートは樹脂を考慮せず CF シートのみの物性値を用いて断面性能を評価した値, CFRP は繊維体積含有率約 25%として物性値を評価したものである。すなわち CFRP の層厚は CF シートの 4 倍, 弾性係数は 1/4 として評価した。

図13に荷重変位関係の一例を示す。H方向、V方向は鋼管の向きを意味し、HとVとは90度の軸方向回転させた違いがある。なお、補修施工はV方向に鋼管を設置して行っている。各試験結果で3種の結果が描かれており、これらは図11の3箇所(左右対称)の変位計計測位置と対応している。

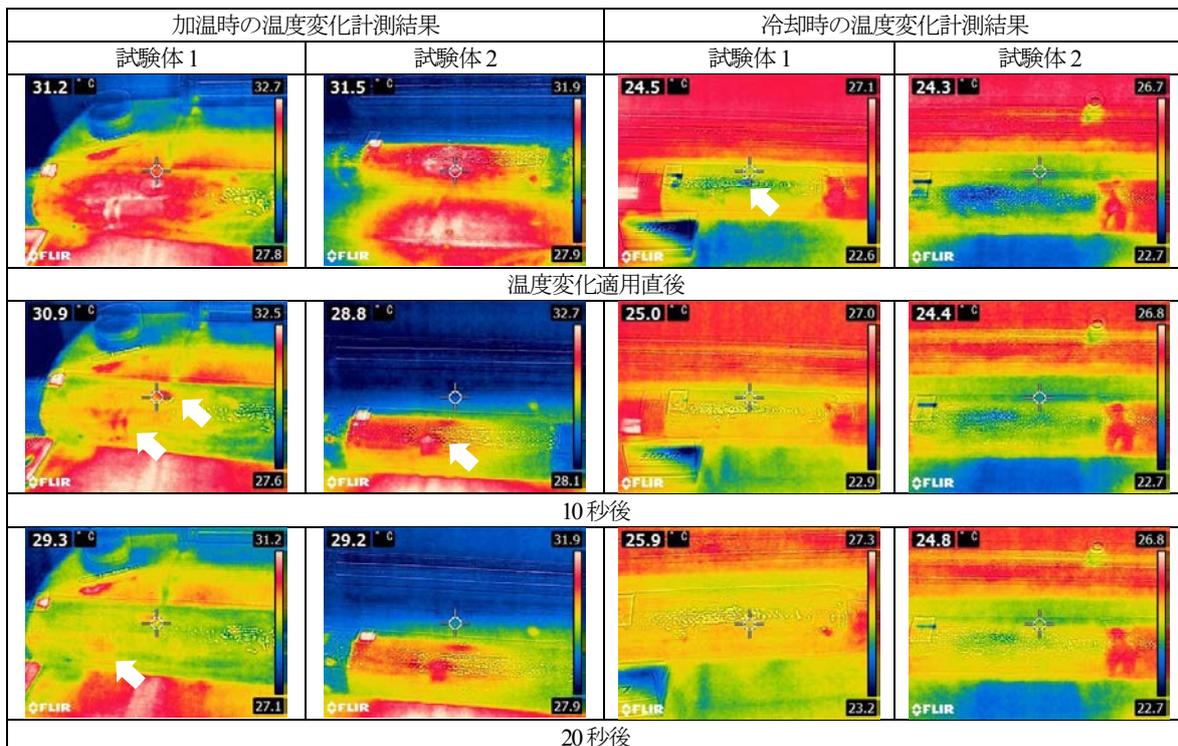
図 10 温度計測結果

温度分布の変化を赤外線装置で捉えた結果を図 10 に示す。冷却時, 加熱時ともに, 室温に戻す過程で健全部に比べ空隙部分の温度変化が少なく温度差が生じる結果を得た。健全部と空隙部分の温度差は, 冷却時で直後～10 秒経過時に 0.1～0.2℃の発生したのに対し, 加熱時は 10 秒経過時に 1℃の差が発生しており, 加熱による方法では温度差が付けやすい結果を得た。これは, 室温に対する温度差がドライヤーを用いた方が大きかったからと考えられ, 実用の際は試験体温度等を勘案して冷却・加熱を選択する必要があると言える。

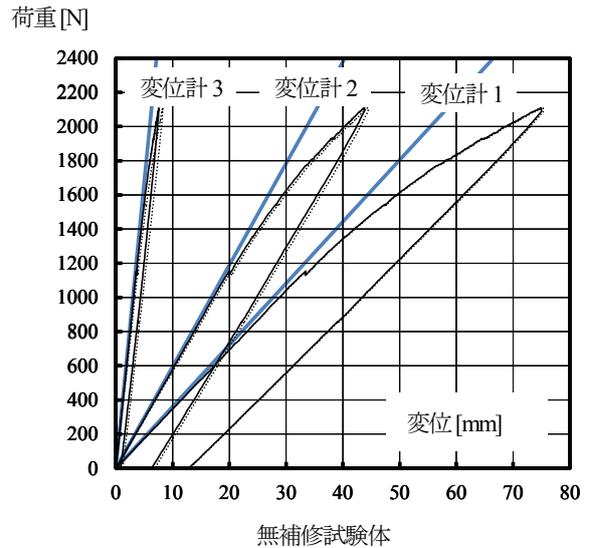
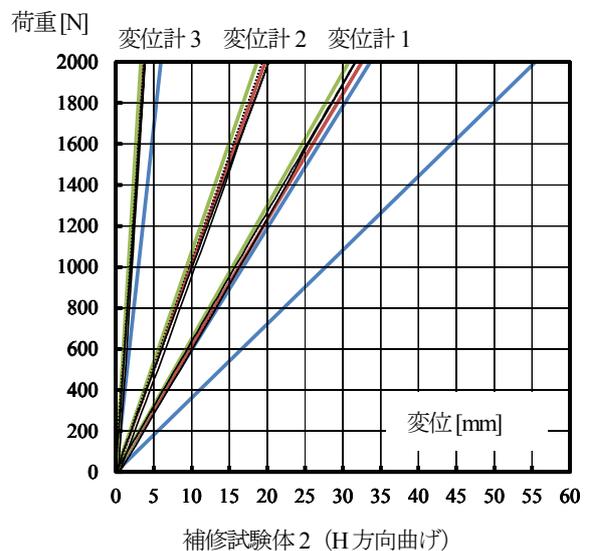
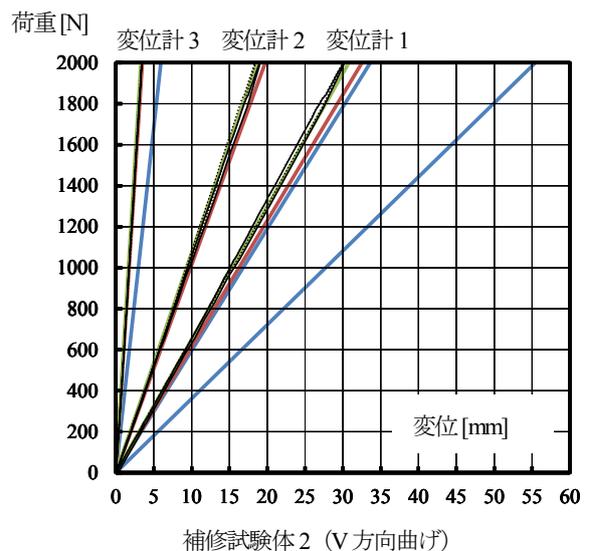
図13 無補修・補修鋼管の曲げ試験結果

無補修の場合は500N程度までは良く一致しているものの、1kN程度で降伏し、2kN 載荷後は10mm程度の残留変形が生じている。一方、補修試験体については2kNの載荷後も線形弾性であり、その曲げ剛性はCFRPによる評価とよく一致している。表6に各試験体の剛性とその平均、変動係数、CFシートないしCFRP評価値との比較を示す。相関係数は荷重が100N~最大(約2kN)までの範囲で評価している。全ての試験体で相関係数が99.9%以上であり、線形弾性状態で評価できている。更に、変動係数は1%程度となっており、極めて安定した結果が得られていると言える。また、剛性の評価はCFRPとして評価したものに良く一致しており、CFシートでの評価によって安全側評価となることが分かる。これはCFシートとCFRPでは軸剛性(弾性係数×断面積)は等しいが、鋼管の外側に補修材が配されることから、曲げ剛性(弾性係数×断面2次モーメント)はCFRP評価の方が大きくなるためであり、実際の状態に近い評価となっていることが理由と考えられる。また、補修施工時の方向の違いであるH方向、V方向と関連性のあるバラつきなどは見受けられない。

—; L側(実験値), ----; R側(実験値)

—; 理論値(無補修)

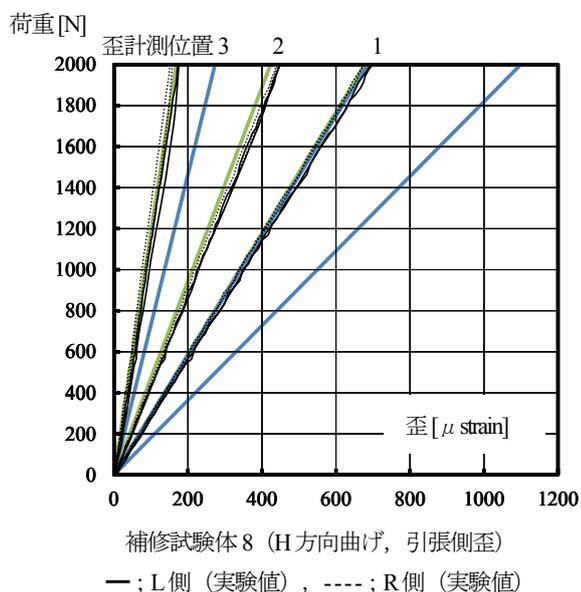
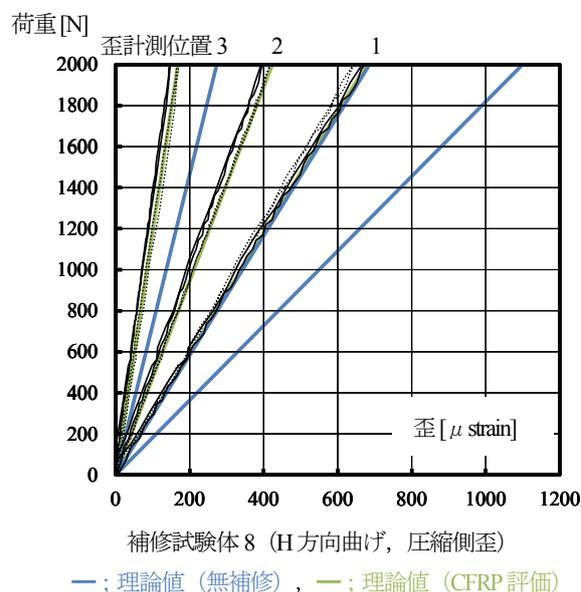
図 14 補修鋼管の曲げ試験結果

図 14 に荷重歪関係の一例を示す。歪は、歪ゲージによる局所歪を計測することから、CFRP 表面に貼付することで、表面の不陸等の影響を受ける。従って、一部で荷重変位関係に比べ理論との対応が取れていない試験体も見られるが、概ね対応しているとともに除荷後に残留

歪が生じることも観察されず弾性を保っていると判断できる。载荷中には、剥離音等は生じておらず、構造・材料的な微細な変状も生じていないと判断できた。
