(8) 模擬劣化ひび割れを導入したRC梁の曲げ挙動に関する画像解析

本研究では、内部劣化が生じたRC床版の性能評価手法の確立に向けた基礎的段階として、模擬劣化部を有するRC梁部材の静的載荷実験を実施した。膨張剤とコンクリートの練混ぜ水との反応により発生する膨張圧により人工的にひび割れを導入した梁と導入後に樹脂注入補修を加えた梁の曲げ挙動を比較検討した。これらの梁においては、載荷前に形成された模擬劣化ひび割れと載荷に伴い形成されるひび割れ周辺に複雑な変位が生じ、構造挙動・性能にも影響を及ぼすものと考えられる。ここでは、画像解析を用いて、面的な変位場を計測することでひずみ場を算出し、模擬劣化ひび割れの存在による曲げ挙動の特徴を把握して、部材性能への影響を検討することを目的としている。

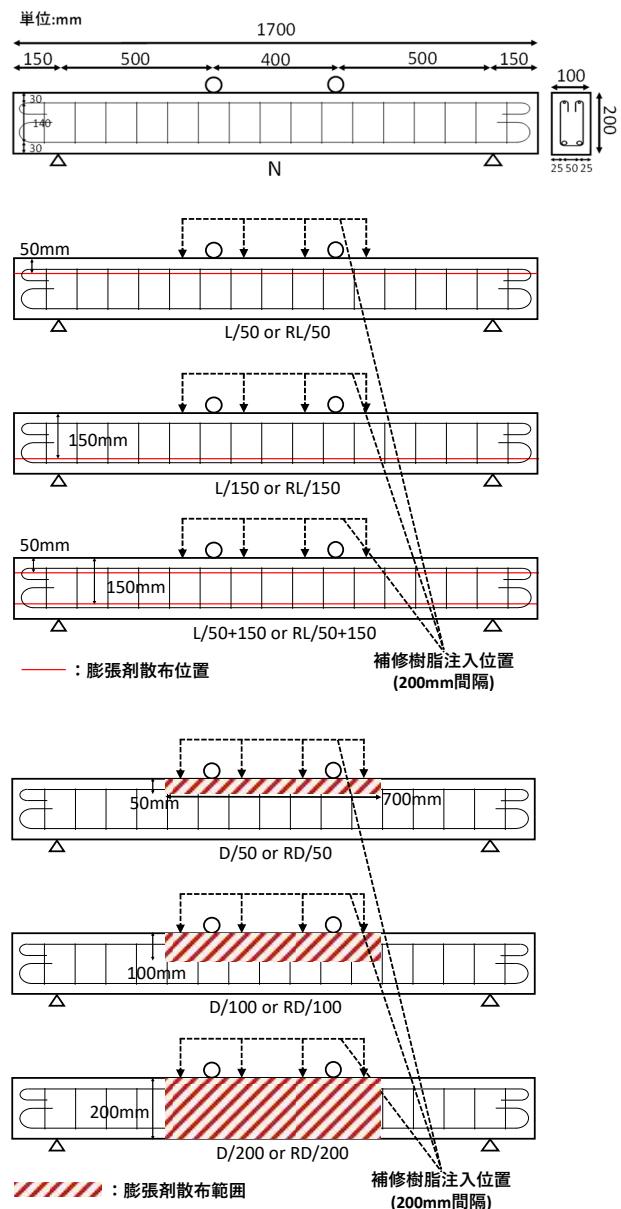
図-1に供試体の寸法及び配筋図を示す。曲げ載荷実験に用いた供試体は、長方形断面のRC梁（長さ1700mm、高さ200mm、幅100mm）である。供試体の支間長は1400mm、せん断スパン500mm、曲げスパン400mm、せ

ん断スパン比は3.3である。引張側鉄筋（SD345）はD13×2、圧縮側鉄筋（SD295A）はD6×2、せん断補強筋（SD295A）はD6が100mm間隔で配置されている。本供試体はせん断余裕度1.83の曲げ破壊型として設計されている。図-1に示す基準供試体（N）、導入水平ひび割れ位置の異なる供試体3種類（Lシリーズ）、Lシリーズに樹脂注入補修を行なった3種類（RLシリーズ）、導入ひび割れ領域深さの異なる供試体3種類（Dシリーズ）、Dシリーズに樹脂注入補修を行なった3種類（RDシリーズ）、合計13種類の供試体の実験を行った。

図-1 供試体概要

模擬劣化部に生じたコンクリートのポップアウトやひび割れは載荷前に確認をしている。また、補修は供試体中央部から水平方向に±100mm、±300mmの位置の計4箇所に上面から170mm（下側鉄筋位置）まで削孔し樹脂を注入することで行った（図-1）。

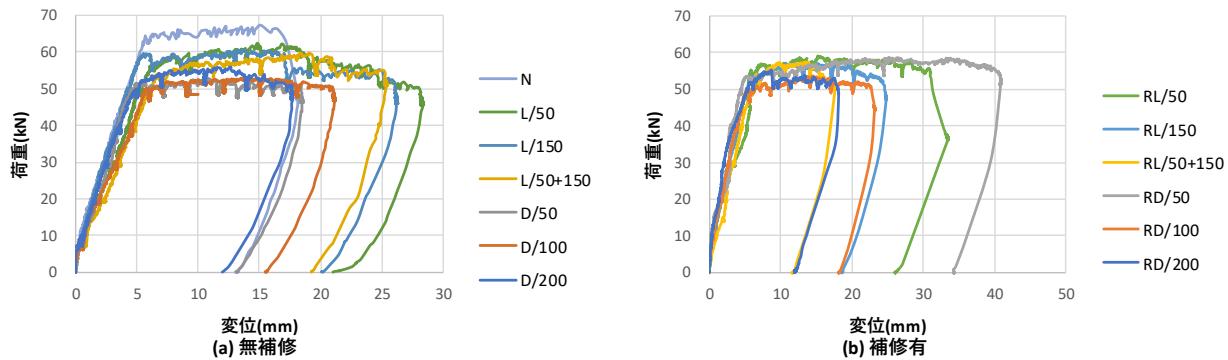
図-2に供試体の荷重一変位関係を示す。(a)には基準供試体Nと模擬劣化を導入したL及びDシリーズを、(b)には模擬劣化導入後に補修を行ったRL及びRDシリーズを示している。また、図-3及び4はそれぞれL及びDシリーズの模擬劣化供試体と補修供試体を比較しており、合わせて以下で降伏点前と呼んでいる撮影タイミング

図-2 荷重一変位関係

グを図中に矢印で示している。Nと比較して、L, RL及びD, RDシリーズの降伏荷重、最大荷重は低下した。供試体の破壊形態はいずれも曲げ破壊であった。

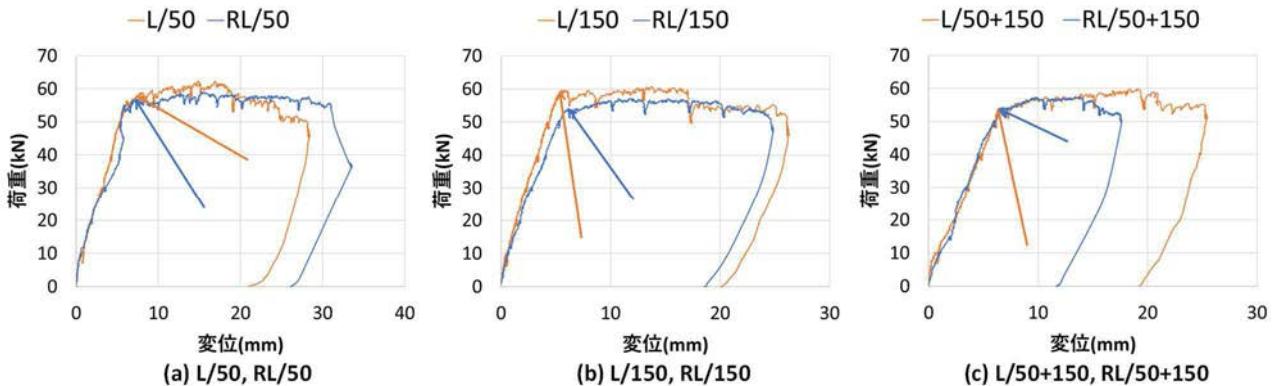
図-3 荷重一変位関係と降伏時の撮影タイミング (Lシリーズ)

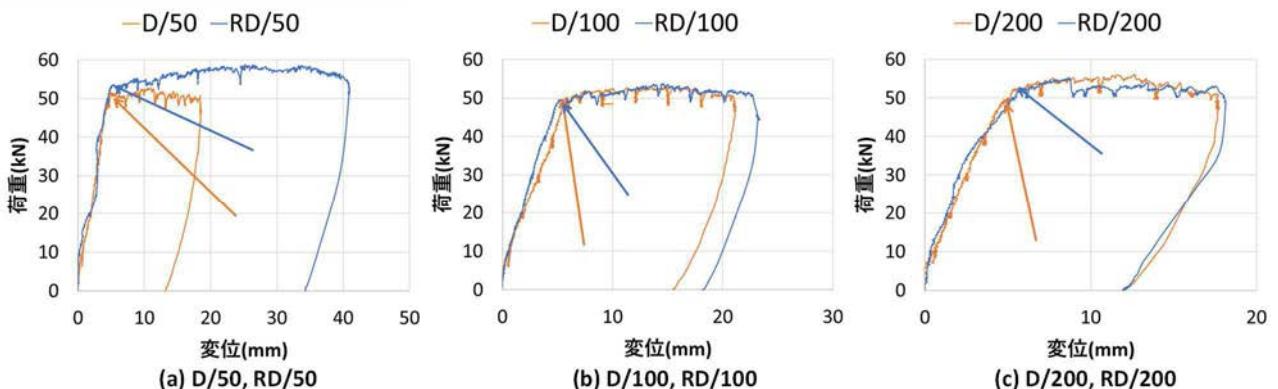
図-4 荷重一変位関係と降伏時の撮影タイミング (Dシリーズ)

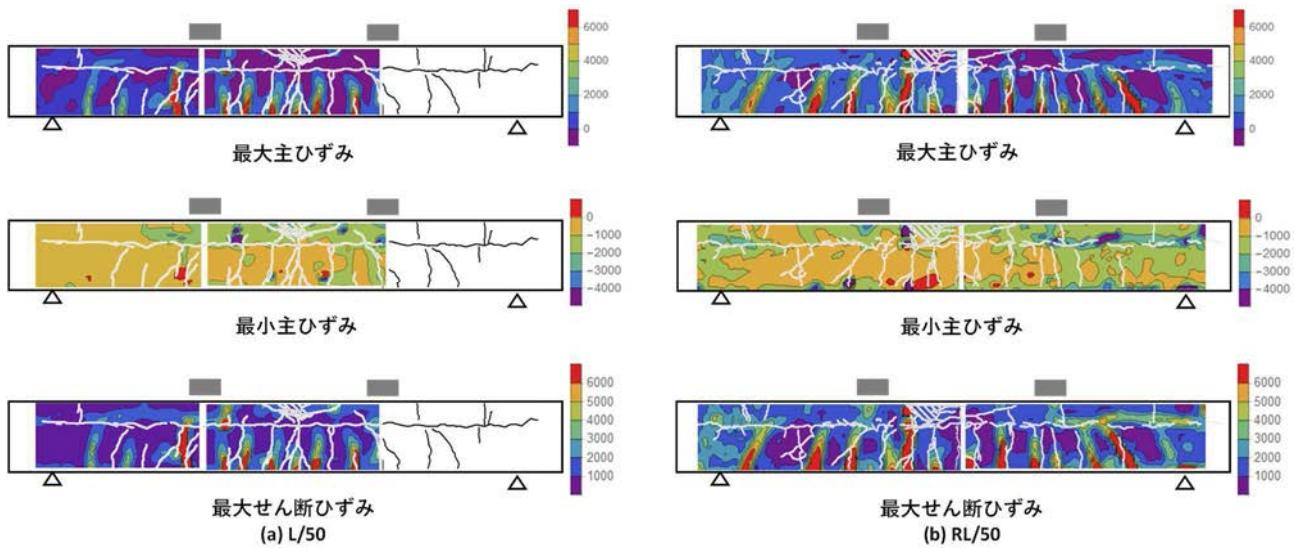
図-6にL/50とRL/50のひずみ分布を示す。L/50のひび割れスケッチでは、曲げひび割れの発生位置や本数がNと同様であることが確認できる。また、Nでは曲げひび割れが上縁近辺まで進展しているが、L/50ではほとんどが水平ひび割れより上側へ進展していない。最大主ひずみでは曲げスパンで発生した曲げひび割れに対応する分布が見られ、反対側側面のひび割れスケッチと概ね一致している。左側せん断スパンではひび割れの進行方向が水平ひび割れで方向を変えていることが確認できる。最小主ひずみでは、曲げスパン上縁での水平ひび割れより上側で水平方向に潰れる圧縮の分布が見られる。最大せん断ひずみにおいて特徴的なのは、左側せん断スパンでの水平ひび割れの水平方向のずれが確認できることである。

RL/50のひび割れスケッチでは、ひび割れの傾向はL/50と同様であり、水平ひび割れより上側へほとんど進展していない。最大主ひずみでもL/50と同様の曲げひび割れによる分布が見られ、右側せん断スパンで下方からのひび割れ進展が水平ひび割れにつながる挙動がみられる。最小主ひずみと最大せん断ひずみより、右側せん断支間の水平ひび割れにおいて閉口方向に潰されながらずれていることがわかる。最小主ひずみの曲げスパン上縁での傾向はL/50と概ね同様と見られる。

図-6 L/50 及び RL/50 のひずみ分布

降伏直前の両供試体において中立軸は水平ひび割れ位置にあると考えられ、曲げひび割れは載荷後のスケッチにおいても水平ひび割れを越えて進展していない。また水平ひび割れはせん断スパンにおいて閉口しながらずれる挙動が確認された。

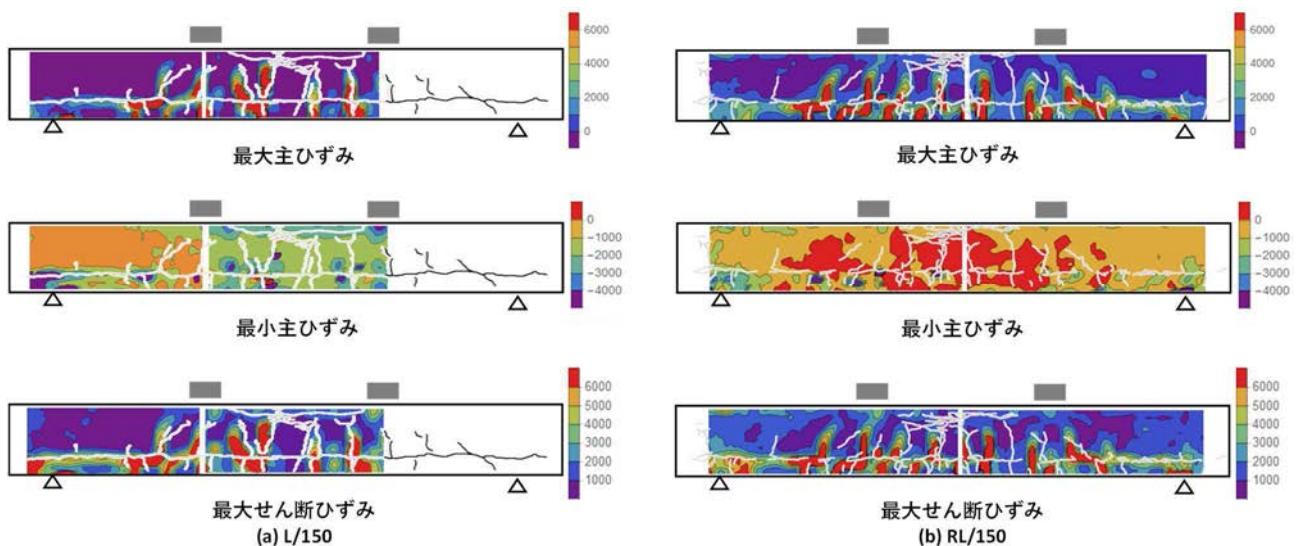
図-7にL/150とRL/150のひずみ分布を示す。L/150の

ひび割れスケッチでは、水平ひび割れを挟んでひび割れの経路がずれている様子が特にせん断スパンに確認できる。また、Nと比較してひび割れ発生範囲は供試体中央寄りにやや縮小傾向にあるが、上縁への進展はNと同程度であった。最大主ひずみでは、曲げひび割れが水平ひび割れ位置で屈曲して進展している様子が明瞭であり、水平ひび割れに沿った局所的な分布は最大せん断ひずみと合わせると開口しながらずれが生じていることを示しており、左右のせん断スパンで確認できる。最小主ひずみでは、曲げスパン上縁での水平方向圧縮の分布はL/50と比べて小さく、鉛直方向の高さも小さいことが確認できる。

RL/150のひび割れスケッチと最大主ひずみでもL/150と同様傾向が確認できる。最小主ひずみでは曲げスパン上縁での水平方向圧縮の分布は確認できなかった。

図-7 L/150 及び RL/150 のひずみ分布

両供試体は降伏直前まで、下縁側で発生する曲げひび割れが水平ひび割れ位置で屈曲して進展し、Nと同程度に上縁近辺まで進展しており、載荷後のスケッチでも同程度である。水平ひび割れはせん断スパンにおいて開口しながらずれる挙動を確認できた。

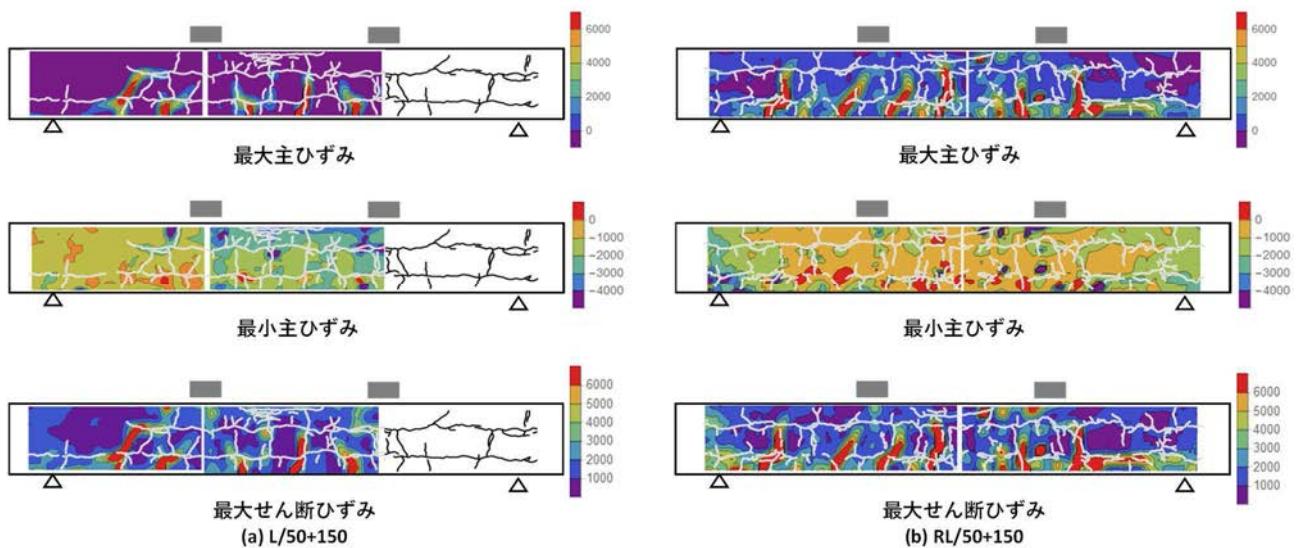
図-8にL/50+150とRL/50+150のひずみ分布を示す。L/50+150は、曲げひび割れの発生範囲がL/150と同様であり、Nと比較すると発生範囲は供試体中央寄りにやや縮小傾向にある。最大主ひずみでは上下いずれの導入ひび割れ周辺でも顕著な分布はないが、左側せん断スパンにおいて上下の水平ひび割れをつなぐS字状のせん断ひび割れの発生が特徴的である。上側水平ひび割れではL/50と同様に曲げひび割れが多くの多くが水平ひび割れより上側へは進展していない。一方、下側水平ひび割れではL/150と同様に曲げひび割れが水平ひび割れで屈曲して進展している。また、せん断スパンのひび割れの角度は(2)と(3)で既述の4供試体と比較して小さい。これらの傾向はひび割れスケッチからも確認できる。最小主ひずみではL/50と同様に、曲げスパン上縁にて上側水平ひび割れより上側で水平方向圧縮の分布が確認できる。最大せん断ひずみからは、せん断スパンにおける上下の水平ひび割れにおいて水平方向のずれが少し見られるが、(2)と(3)で既述の4供試体ほどその範囲は長くない。

RL/50+150では、曲げひび割れの発生範囲がL/50+150と比較して供試体両端方向に広がっている。最大主ひずみでは、L/50+150でも見られた上下水平ひび割れをつなぐS字状のせん断ひび割れの発生が、左右のせん断スパンそれぞれで確認できる。最小主ひずみは上側水平ひび割れを境界とするような分布は見られなかった。最大せん断ひずみにおいて水平ひび割れのずれが確認できるが、(2)と(3)で既述の4供試体と比べて短く右側せん断スパン

図-8 L/50+150 及び RL/50+150 のひずみ分布

水平ひび割れを上下に二本導入した場合、上下それとのみの場合を足し合わせた挙動が見られた。降伏直前までに、下縁側で発生する曲げひび割れは下側水平ひび割れで屈曲して進展するが、上側水平ひび割れを越えてはほとんど進展していない。中立軸は上側水平ひび割れにあると推察できる。また、上下水平ひび割れのそれですれの発生があるものの、(2)と(3)で既述の4供試体と比べてその範囲は狭い。

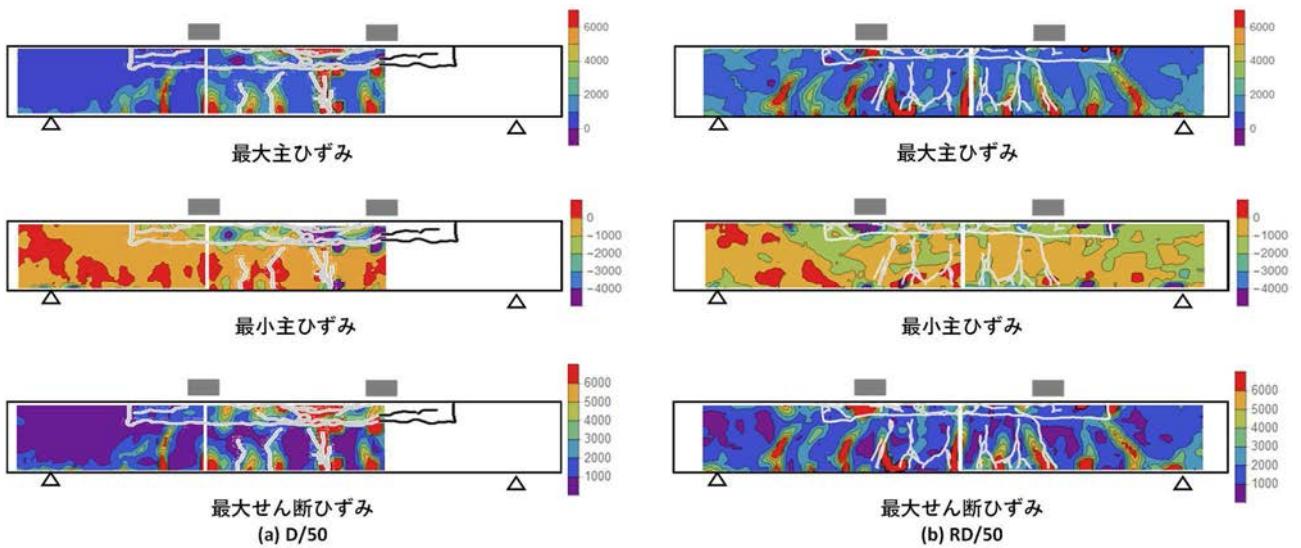
図-9にD/50とRD/50のひずみ分布を示す。ひび割れスケッチとは曲げスパンでのみ一致しており、せん断スパンでは捉えられていない。D/50の曲げひび割れによる最大主ひずみの分布範囲は、Nのひび割れスケッチと比較すると供試体中央寄りにやや縮小傾向にあり、せん断スパンのひび割れが少ない。また、模擬劣化を導入した曲げスパン上縁においては鉛直方向に開く引張の分布がいくつか見られる。最小主ひずみでは、供試体上部に導入した模擬劣化深さに合致した圧縮の分布が見られる。また曲げスパン上縁においては最大主ひずみと同位置で水平方向に潰れる圧縮の分布が見られた。これは模擬劣化のひび割れ損傷が進んだものであると考えられる。

RD/50の最大主ひずみではD/50よりも供試体端部方向へ広がった分布が見られ、多くの曲げひび割れによる分布が見られる。Nのひび割れスケッチとは概ね同様の分布を示している。最小主ひずみでは供試体上部の模擬劣化深さと合致した圧縮の分布がD/50よりも水平方向に広く見られる。D/50と同様に模擬劣化のひび割れ損傷が進んでいる部位がいくつか見られるものの載荷板の近傍に限られている。

図-9 D/50 及び RD/50 のひずみ分布

D/50供試体上縁部の模擬劣化により、曲げひびわれの範囲は供試体中央寄りに狭まり、模擬劣化領域には進展していない。また、梁軸方向圧縮も模擬劣化深さ内で生じており、載荷に応じて導入ひび割れの損傷が進んでいる。RD/50供試体ではの導入ひび割れの損傷が抑えられていることでNと同程度に曲げひび割れの範囲が広がっている。

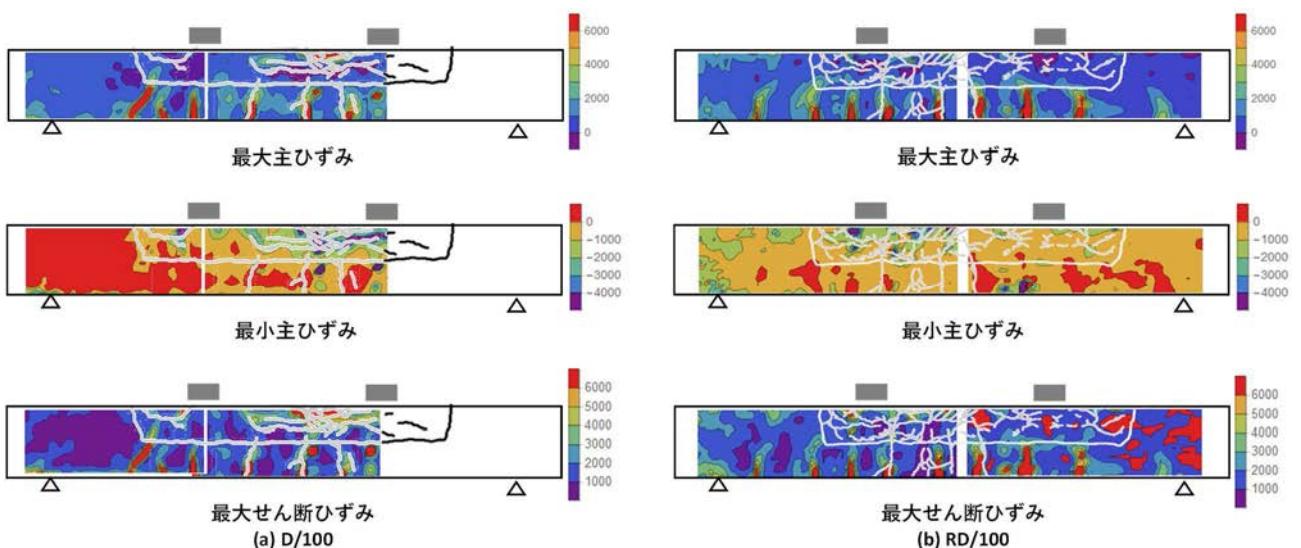
図-10にD/100とRD/100のひずみ分布を示す。ここでもひび割れスケッチとは曲げスパンでのみ一部一致しており、捉えられていないひび割れがある。D/100とRD/100については、D/50とRD/50と概ね同様の傾向である。

図-10 D/100 及び RD/100 のひずみ分布

D/100供試体の曲げひび割れの範囲はNよりも中央寄りに狭く模擬劣化領域には進展していない。梁軸方向の圧縮は模擬劣化領域と全体的に合致しているわけではな

いが、領域内の導入ひび割れの損傷が局所的に載荷に応じて進んでいる箇所は見られる。RD/100供試体では導入ひび割れの損傷が抑えられ曲げひび割れの範囲が広がったと考えられる。

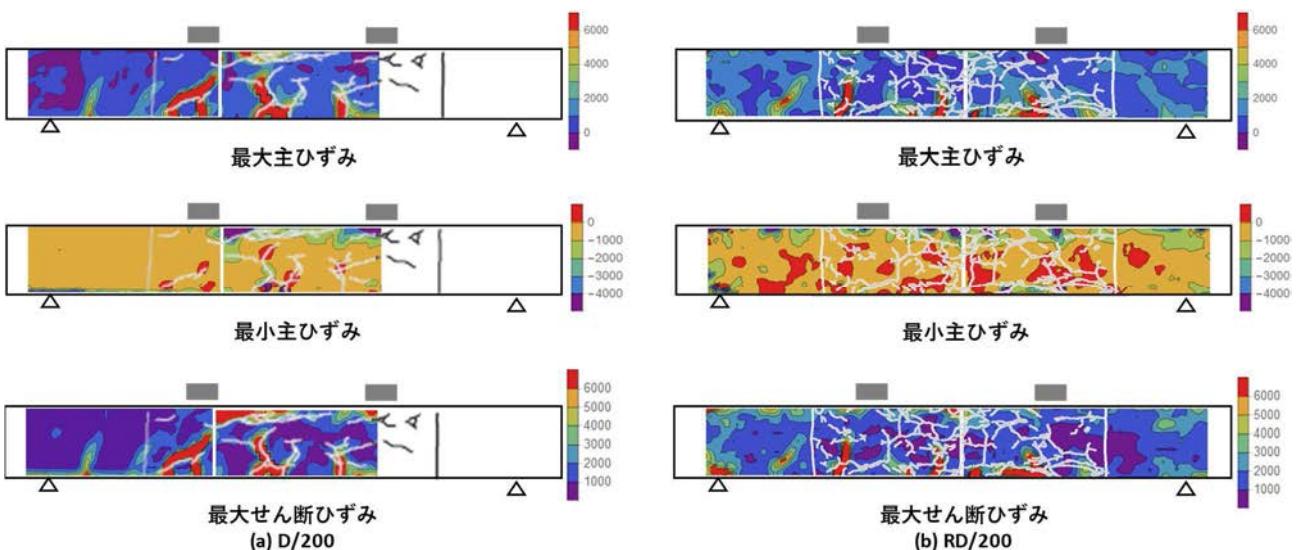
図-11にD/200とRD/200のひずみ分布を示す。載荷後のひび割れスケッチは導入ひび割れと載荷で生じたひび割れの両方を含むが非常に特徴的なひび割れ性状を示している。D/200は曲げスパン上縁でよく見られる水平方向のひび割れを生じているものの、下縁から伸びるひび割れは鉛直方向ではなく斜め方向であったり曲線形状をとって水平方向に向いていたりする。RD/200では領域全体にひび割れが生じており少し格子状に卓越してるもの規則的な傾向ではない。

D/200について最大主ひずみではせん断スパンで1か所、曲げスパンでは2箇所、強く幅の広い分布が見られる。D/50及びD/100と異なりいずれも特徴的であり、直線的に進展せずにそれぞれ角度の浅い斜め状と階段状の進展をしている。一部、ひび割れスケッチとは一致している部分もある。最小主ひずみでは曲げスパン圧縮縁で載荷板近傍に圧縮の分布が確認できる。

図-11 D/200 及び RD/200 のひずみ分布
