(50)トリプルコンタクトポイントの腐食メカニズムに関する実験的検討

Key Words: concrete-steel-water interface, steel plate corrosion, chloride ion, sacrificial anode

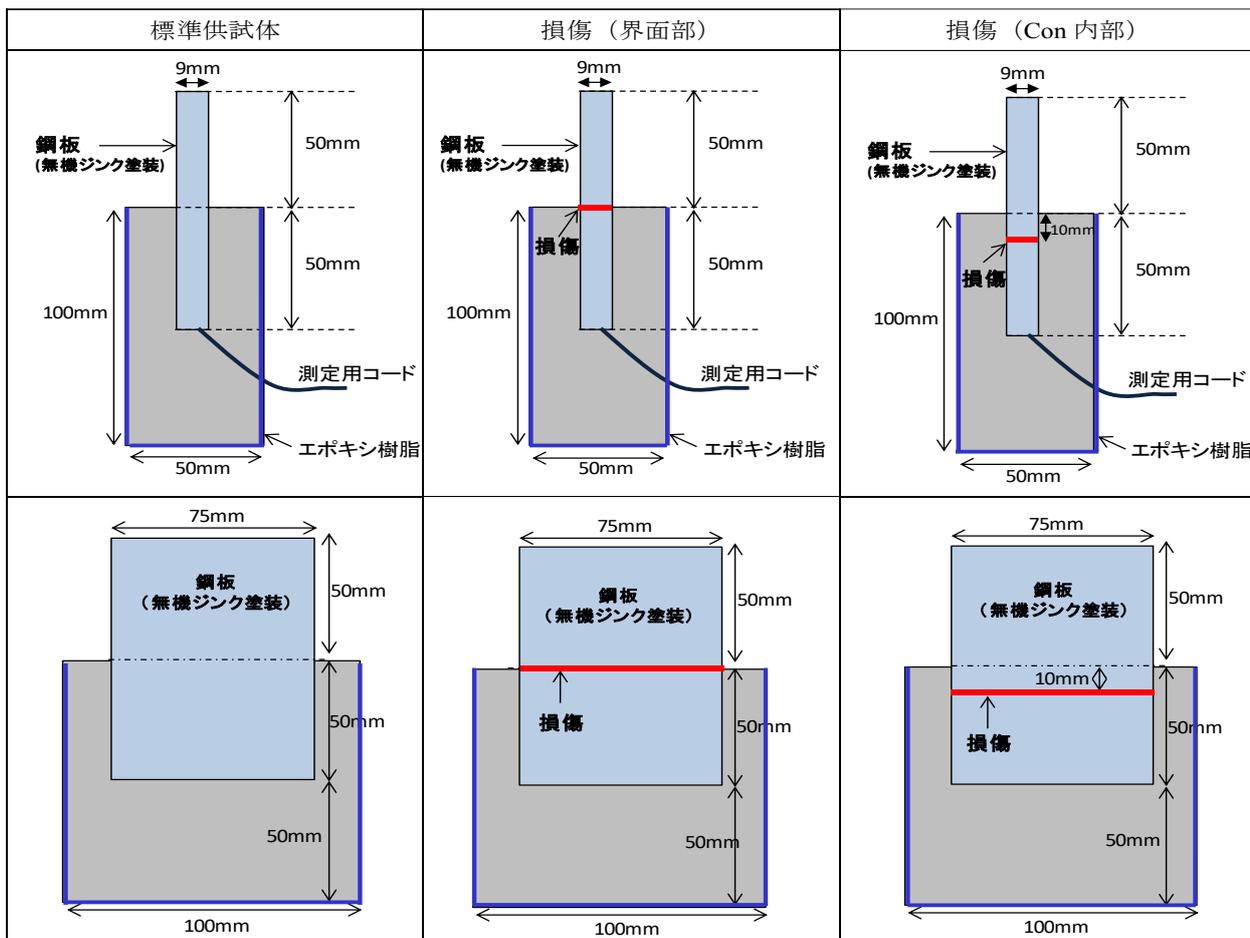
図-1 試験体の概要

試験体は、図-1 に示す様に 100mm×100mm×50mm の角柱モルタル内に 100mm×75mm×9mm の鋼板を深さ 50mm 位置まで埋設したものを作製した。鋼板厚さは、実構造物で使用されているものと同様にした。供試体の水準は、鋼板に損傷がないものを標準供試体とし、市販のカッターナイフでコンクリートの界面部に損傷を与えたものを損傷鋼板として（写真-1）、その損傷がモルタルの界面部に位置するものを損傷（界面部）、界面部

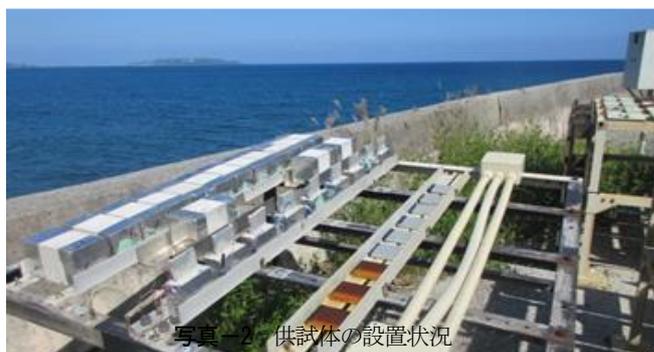
写真-2 供試体の設置状況

て、計 7 日間の促進を 1 サイクルとして、20 サイクル、60 サイクル、100 サイクルで詳細調査を実施している。各サイクルにて 1 水準あたり、3 体のうち 1 体を解体して塩化物イオンの浸透状況および腐食状況について評価を行った。なお、促進サイクルが 25 サイクルに達した際に、塩水噴霧装置に不具合が生じたため、その代わりとして、3% 濃度の塩化ナトリウム水溶液を吸水させたシートで被う工程を 5 日間、温度 20℃ ・湿度 60% 環境下での乾燥工程の 2 日間を 1 サイクルとした促進試験に切り替えている。一方の、海洋気中での暴露試験は、写真-2 に示す沖縄県の沿岸部に供試体を設置して、暴露期間 20 カ月の時点で各水準 1 体を解体して、塩化物イ

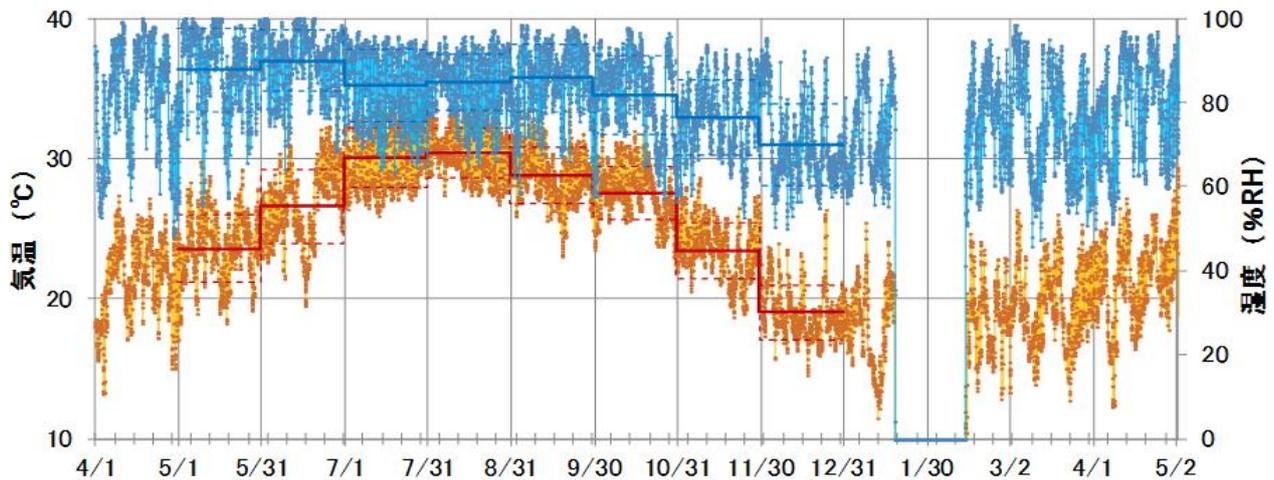
図-2 1年間の湿度・温度変化 (海洋大気中)

図-2には、暴露環境の情報として2017年4月～2018年5月までの約1年間の温度と湿度の経時変化を示している。また併せて、無機ジンク塗装無し鋼板および無機ジンク塗装有り鋼板、無機ジンク塗装鋼板にカッターナイフで損傷を与えたものも併せて暴露を行った。

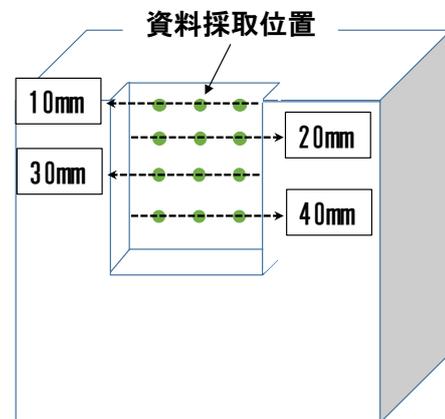
図-3 塩化物イオン量測定のための粉体採取位置

図-3には、全塩化物イオン量を測定するために採取した試料位置を示す。解体した供試体の鋼板との接面において、図-3に示すようにモルタルと鋼板の界面部から深さ方向に10mm, 20mm, 30mm, 40mm位置で等間隔に3箇所ずつφ9mmのコンクリート用ドリルの先端を当てた。ドリルにより深さ5mm位置までの粉体を採取し、3箇所の試料を混合したものを測定試料とした。その後、JIS A 1154に準じて電位差滴定装置により全塩化物イオン量の測定を行った。

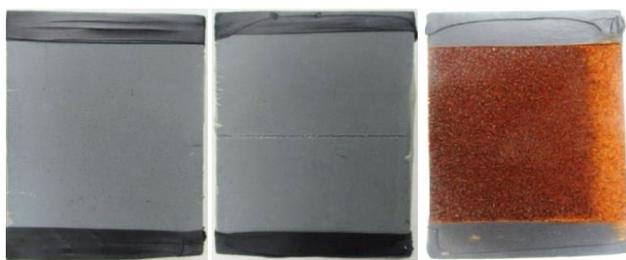
写真-3 各種鋼板の暴露過程での腐食状況

i) 塗装有 ii) 塗装有 + 損傷 iii) 塗装無し

で腐食が進行する状況であった。また、いずれの供試体も埋込部位置において、無機ジंकに含まれる Zn の自己腐食によって生じる白色化が確認された。さらに、100 サイクルになると、いずれの供試体においても埋込部の腐食は、さらに進展している。健全供試体は、全体的に腐食が進行していたのに対し、損傷供試体では、損傷位置を中心に腐食がさらに進行する状況にあった。大気部における鋼板の腐食は、軽微なもので留まっており腐食が抑制されていた。次に、写真-3には、鋼板のみを海洋大気中に20カ月暴露した際の腐食状況を示す。塩水噴霧環境とは、腐食環境が異なるため直接の比較は難しいが、塗装無しのものには全面に赤錆が発生しているのに対し、無機ジंकを塗装したものは、損傷の有無に関わらず、腐食の発生は確認できなかった。カッターナイフ程度の損傷に対しては、大気環境においても無機ジंकに含まれる Zn により十分に防錆が機能している。

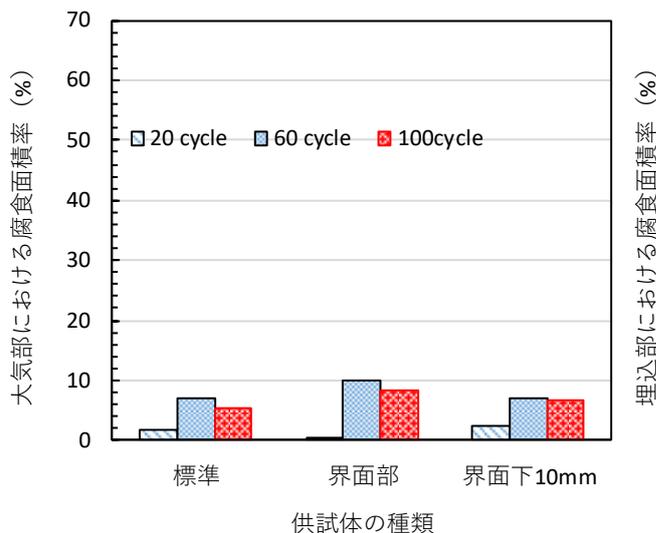
図3.2.6 大気部における鋼板の腐食面積率

図-5には、各サイクルにおける大気部の鋼板腐食面積率を示す。ここでの腐食面積率は、大気部の腐食面積を大気部の鋼板表面積を除いて算出している。供試体種類による腐食面積率には、大差がなく60サイクルを経

過しても、その後の腐食の進行は軽微であった。一方で、図-6には、各サイクルにおける埋込部の腐食面積を埋込部の鋼板表面積で除して算出した埋込内部の腐食面積率を示している。20 サイクル目から60 サイクル目にかけて、腐食面積率が急激に増加する結果を示した。ただし、供試体の種類による腐食面積率に明確な違いは確認できなかった。

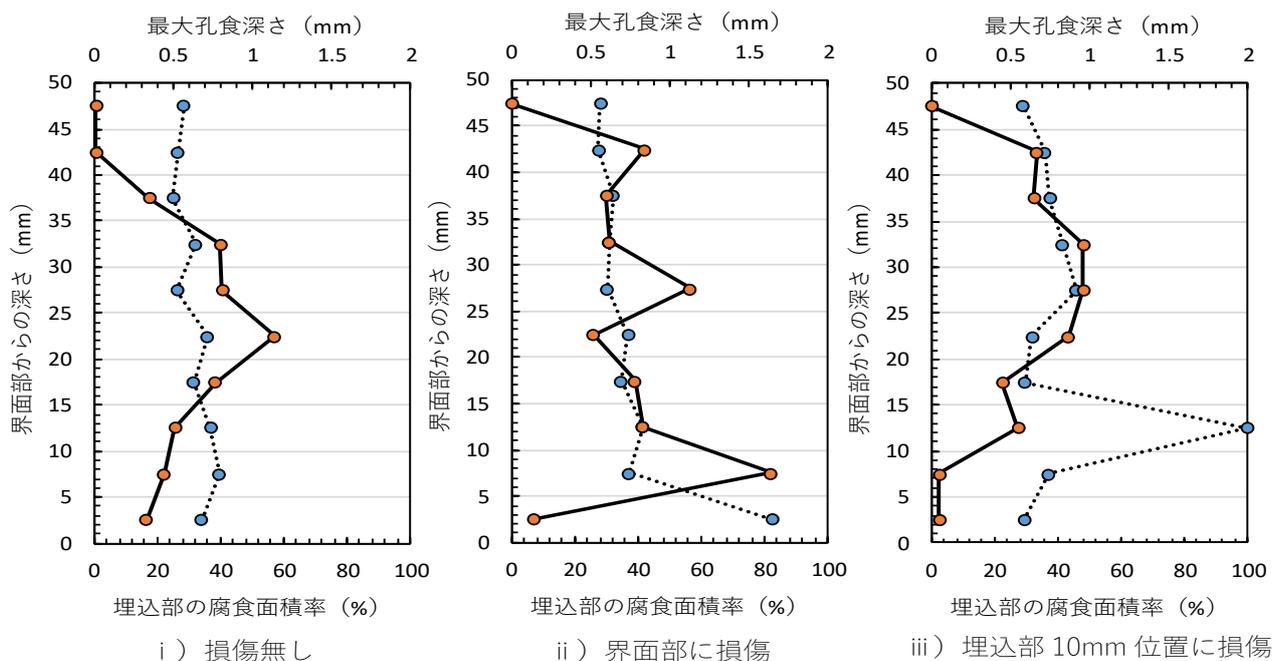
図-7 各種供試体における腐食面積率と最大孔食深さ (60 サイクル)

次に埋込部内の鋼板を5mm 範囲ごとに最大孔食深さと腐食を描写したセロハンを画像処理によって5mm 範囲ごとに区切り、腐食面積率を求めて評価を行った結果を図-7に示す。なお、例えば0~5mmの腐食面積率のプロットは、その中間点である2.5mm位置で記している。腐食面積率は、鋼板種類および深さごとに違いが見られ、健全鋼板では、いずれの深さにおいても同程度であった

のに対し、界面部に損傷が位置するものは、界面部で腐食面積率が最も大きくなっている。一方の、埋込部 10mm に損傷が位置するものは、損傷位置で全面腐食が確認された。しかしながら、最大孔食深さを示した位置は、供試体ごとで異なっており、健全供試体で 20mm 位置、界面部損傷で 5mm、埋込部損傷で 25mm 位置となっている。特に、損傷を与えたものは、最大腐食面積を示した位置での孔食は比較的に浅く、それよりも深部で最大孔食が確認されている。最大孔食を示した部分にマク

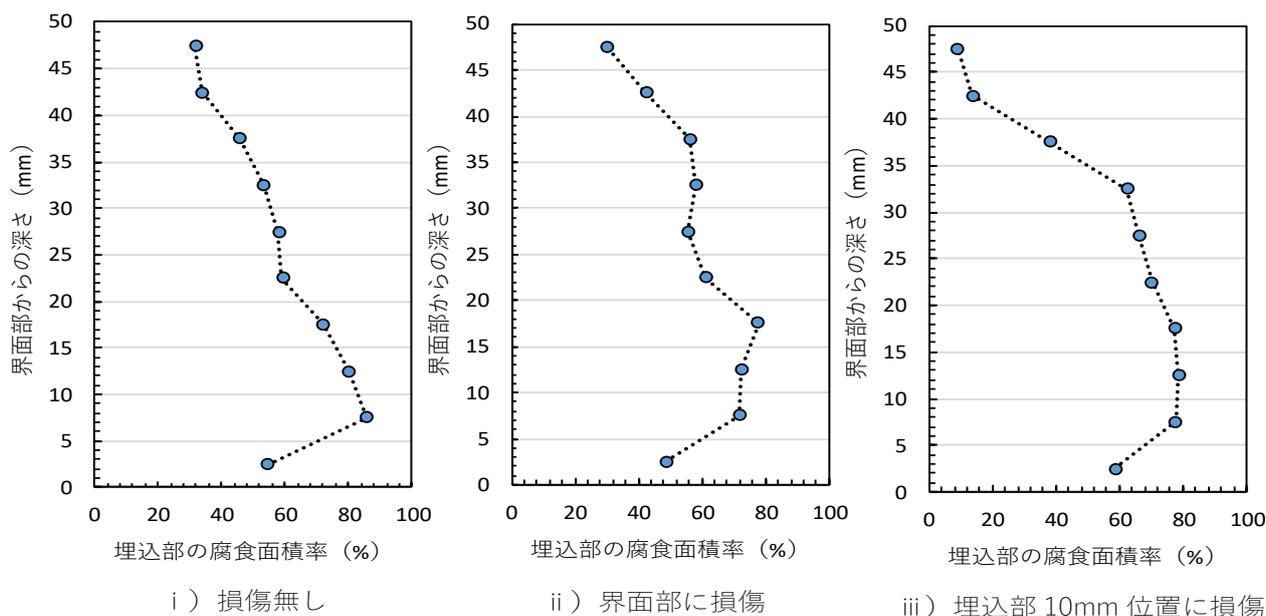
図-8 各種供試体における腐食面積率と最大孔食深さ (100 サイクル)

ロセルによる激しい局部腐食が生じていると言える。図-8 に示すように、100 サイクルになると、いずれの供試体も全体的に腐食が進行しており、損傷位置による腐食発生 of 明確な違いは確認されなくなった。

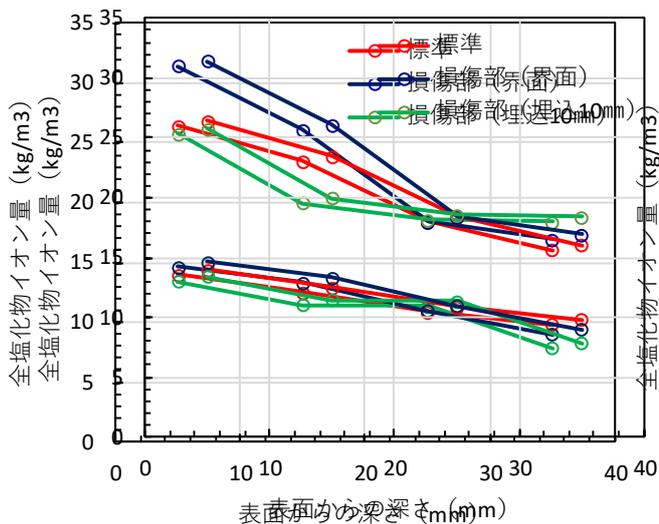
図2-10 各種供試体の塩化物イオン量分布 (20サイクル、60サイクル)

次に、鋼板埋込部における深さごとの全塩化物イオン量分布を試験サイクルごとに図-9 および図-10 に示す。20 サイクル時点において、全塩化物イオンの浸透状況には、供試体種類で違いは見られなかった。60 サイクルになると、塩化物イオン量は、表層部において界面部、

に損傷が位置する供試体が最も多くなっていた。これは界面部に腐食が集中したことで、腐食膨張による鋼材とモルタル部の付着に低下が生じたことで塩化物イオンの浸透が容易になったと考えられる。一方で、埋込内部に損傷が位置する供試体では、25mm 以降の深部で全塩化物イオン量が他よりも多くなっており、最も孔食が見られた 20mm~30mm 範囲と一致していた。これも、孔食位置で付着の低下が生じたと思われる。また、100 サイクルになると、塩化物イオンは、いずれの供試体においても埋込部深部へ浸透しており、表層部において損傷 (界面部) 供試体が最も塩化物イオン濃度が高い結果を示し、深部では損傷部 (界面) の供試体が最もイオン濃度が高くなっていた。

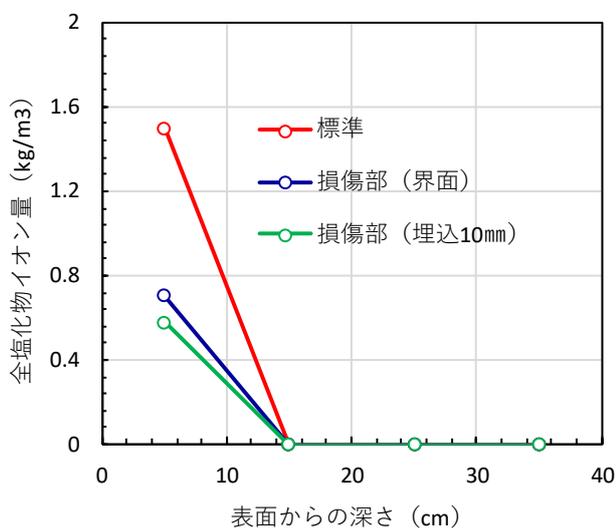
図3.2.11 暴露供試体における塩化物イオン量分布

図-11 には、暴露期間 20 カ月目における全塩化物イ

オン量分布を示す。この結果、暴露期間が短いこともあり塩化物イオンは、いずれの供試体も内部に浸透していなかった。一般的な鉄筋コンクリートでは、腐食発生限界塩化物イオン量は、 2.0kg/m^3 程度であるため、腐食は進行していないと予想できる。図-12 には、大気部と埋込部を分けて腐食面積率を示す。この結果をみると、塩化物イオンが浸透していないに関らず、埋込部において腐食の発生が確認された。いずれの供試体も大気部よりも埋込部の方が腐食面積率は大きくなっており、この傾向は、塩水噴霧試験の結果と同様であった。腐食因子の侵入が軽微でも、腐食が発生していることから、埋込内部での無機ジンの自己腐食および水分分布の違いによるマクロセルが形成されていると考えられる。また、損傷無し供試体の腐食面積率は、大気部および埋込部のいずれにおいても損傷供試体よりも大きくなっている。

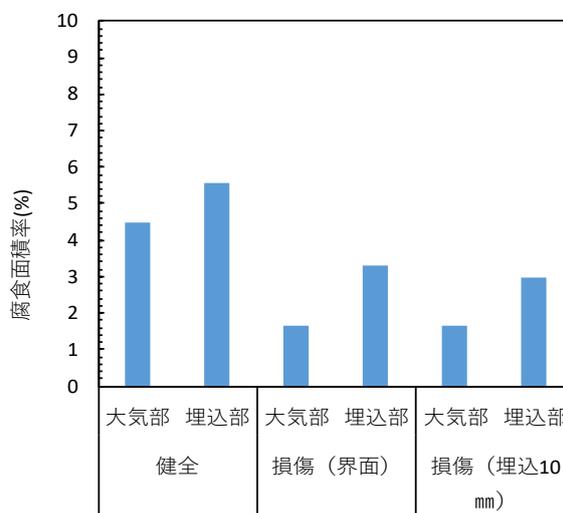
図3.2.12 暴露供試体における腐食面積率

これは、供試体の設置位置において日射等の気候の違いが影響した可能性があるが、腐食面積も小さいことから、今後も継続して、より長期的に腐食の経時変化を確認していく予定である。

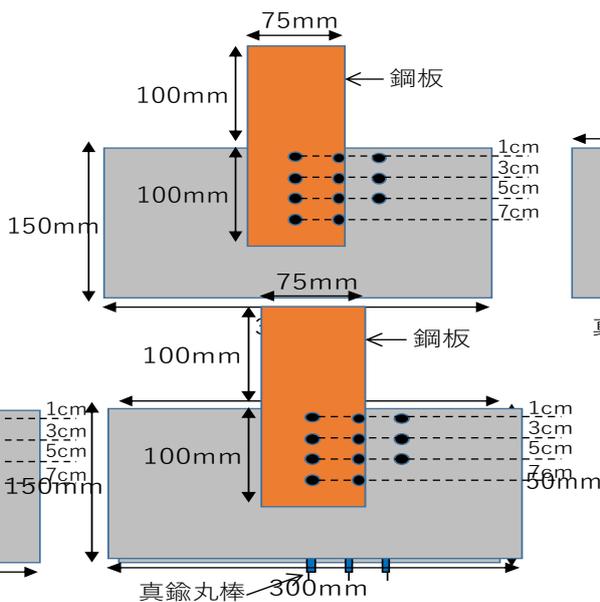
図-13 実験供試体の概要

試験体は、図-13に示す様に150mm×150mm×300mmの角柱モルタル内に200mm×75mm×9mmの鋼板を深さ100mm位置まで埋設したものを作製した。鋼板厚さは、実構造物で使用されているものと同様にした。用いた鋼板は、裸鋼板と全面に無機ジンク塗装を施した2種類を用いた。供試体の作製後は、コンクリート部を温度20℃の環境下で湿布養生を行った後に、上面と底面を除いて、全てアルミテープで被覆してから沖縄県の沿岸部に供試体を3カ月間静置させた。供試体内部には、水分分布を測定することを目的として、両端以外をエポキシ樹脂で被覆した真鍮丸棒を所定の位置に埋め込んでいる。その後は、沖縄県の沿岸部に供試体を2018年12月～2019年4月まで設置した。2019年4月に供試体上部に水を張り、1h、3h後に深さごとにA-B間およびB-C間の抵抗値をLCRメータによって抵抗値の測定を行った。

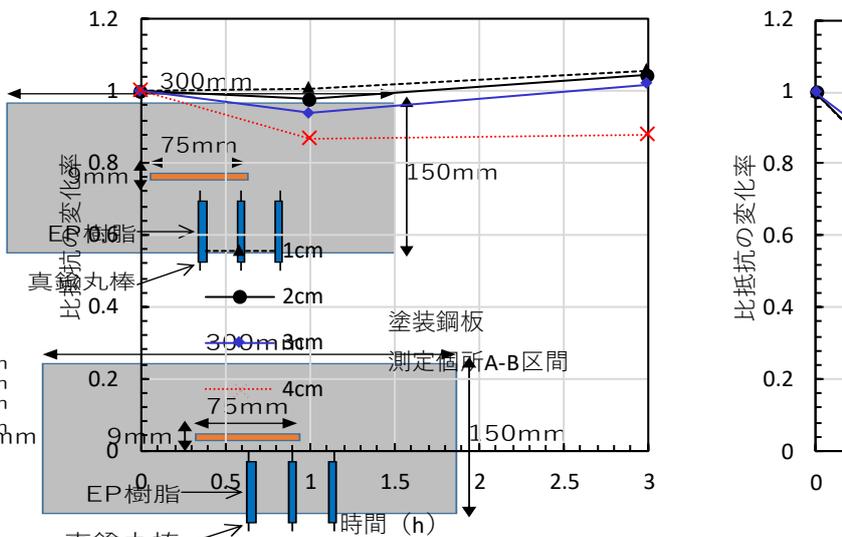
図 3. 3. 2 塗装鋼板における測定箇所 A-B 間の比抵抗の経時変化

図-14には、塗装鋼板における測定箇所A-B間の比抵抗値の変化率を深さごとに示す。この結果、いずれの深さにおいても比抵抗の変化率には、時間が経過しても大きな変化は見られなかった。モルタルと鋼板の付着力が保持されており、水の侵入が抑制されていると思われる。

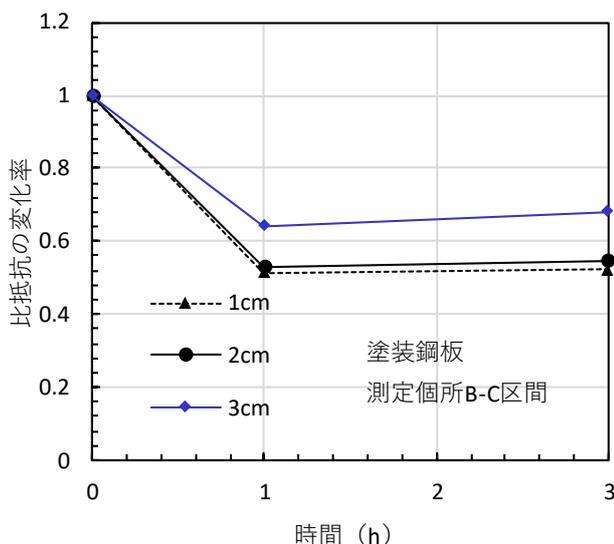
図-15 塗装鋼板における測定箇所B-C間の比抵抗の経時変化
図 3.3.3 塗装鋼板における測定箇所 B-C 間の比抵抗の経時変化

図-15には、塗装鋼板における測定箇所 B-C 区間の比抵抗の変化率を示しているが、いずれの深さにおいても比抵抗は、1 時間で水が侵入したことと低下する結果を示している。また、3 時間を経過しても抵抗値はさらなる低下を示さなかったことから、1 時間程度の短時間で水が埋込内部に浸入し、飽和状態になっていると推定される。以上の結果より、水は鋼板平面部よりも隅角部の方から水が侵入していると考察された。

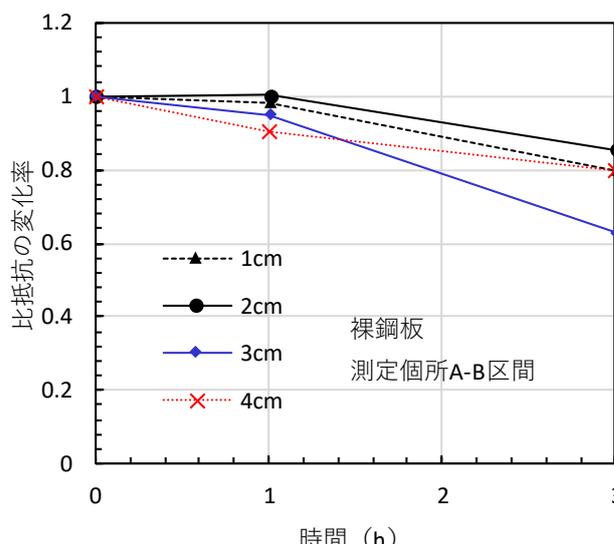
図-16 裸鋼板における測定箇所A-B間の比抵抗の経時変化
図 3.3.4 裸鋼板における測定箇所 A-B 間の比抵抗の経時変化

図-16には、裸鋼板における測定箇所 A-B 区間の比抵抗値の変化率を示す。この結果、水張りから 1 時間程度では、抵抗値に変化が生じていないが、3 時間を経過するといずれの深さにおいても低下していた。裸鋼板の方が塗装鋼板よりも界面部の腐食が進んでいると推察されることから、腐食の生成によってモルタルと鋼板の付着力が低下したと考えられる。

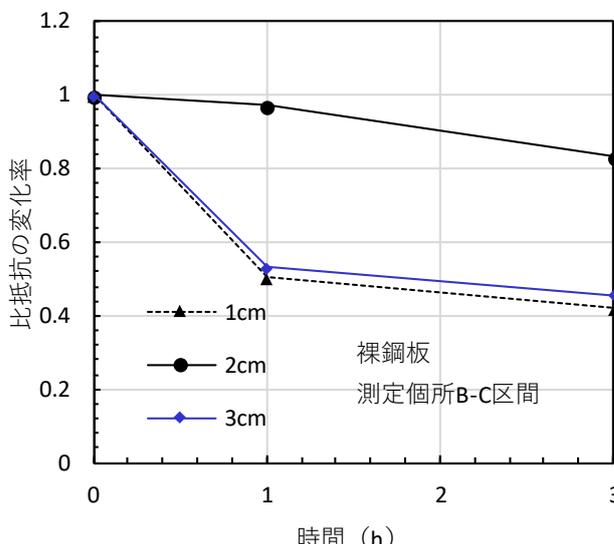
図-17 裸鋼板における測定箇所B-C間の比抵抗の経時変化
図 3.3.5 裸鋼板における測定箇所 B-C 間の比抵抗の経時変化

図-17には、裸鋼板における測定箇所 B-C 区間の比抵抗値の経時変化を示しているが、いずれも 1 時間程度で抵抗値に低下が見られている。腐食がほとんど進行していない状況であっても、鋼板とモルタルとの熱伝導率の違いやモルタルの収縮等によって付着が低下していると思われる、特に隅角部からの水の侵入が容易であると考えられた。

以上のことから、鋼とコンクリートの接着部においては、水分の浸透が容易であり、例え腐食が見られていなくても特に隅角部を有する箇所から容易に劣化因子が侵入することを示唆しており、劣化因子の侵入を防ぐ対策が必要であると言える。
